Leichtsinn verursacht Millionenschaden

Der nachfolgend geschilderte Einsatz ist weniger wegen der Einsatztaktik, sondern vielmehr aufgrund des besonderen Ereignisablaufes von Interesse. Durch eine Verkettung unglücklicher Umstände entstand ein Schaden (Brandschaden am Gebäude, Schaden an Maschinen und Einrichtungen sowie Betriebsunterbrechung) in Höhe von etwa 50 Millionen DM.

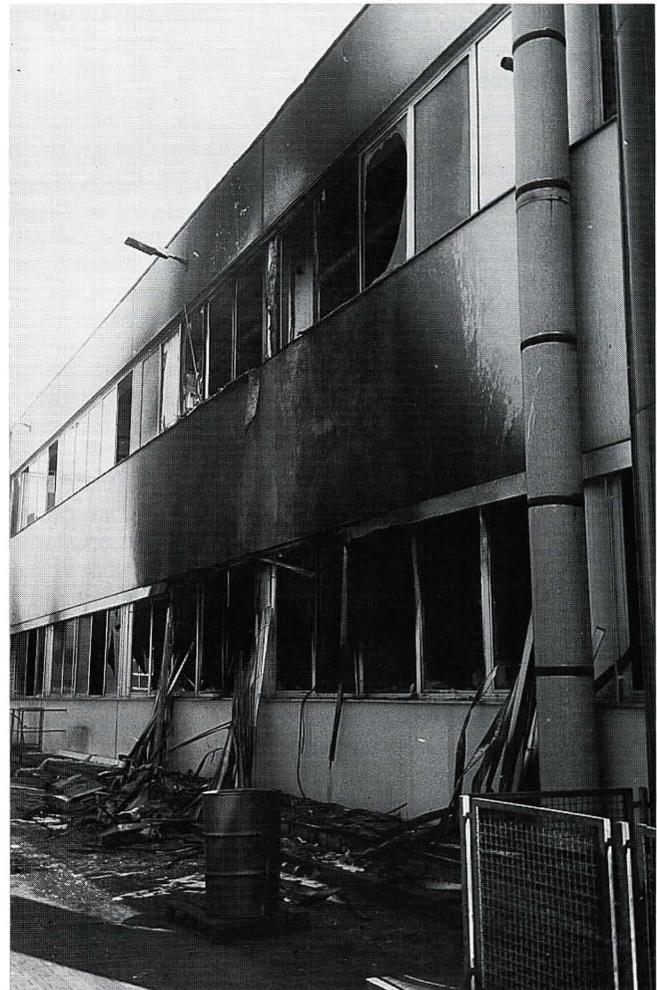
Durch die Explosion wurden zwei Feuerwehrmänner verletzt. Der Angriffstrupp konnte sich noch in Sicherheit bringen. Durch die Druckwelle wurden zahlreiche Fensterscheiben der Halle zerstört und durch das umherspritzende Öl mehrere Werkzeugmaschinen in Brand gesetzt. Die Flammen schlugen durch Fenster im Erdgeschoß und griffen auf das Obergeschoß über. Da auch dort mehrere Fensterscheiben zerstört waren, kam es im 1. OG zu einem Folgebrand. Ein in unmittelbarer Nähe der Halle stehendes Löschfahrzeug wurde durch die Brand-

Bild 1:
Ansicht der Halle mit den zerstörten Fensterscheiben. Der Feuerüberschlag in das 1. OG ist gut zu erkennen.

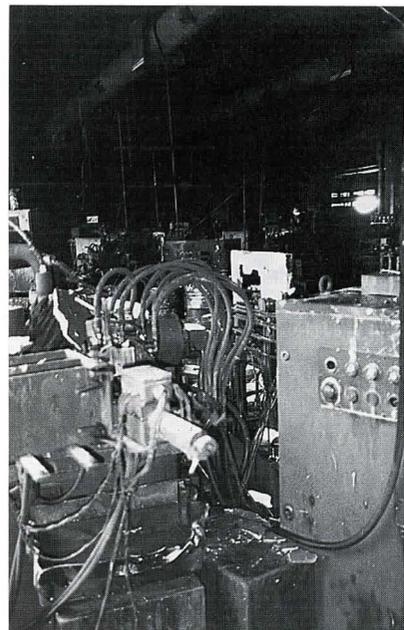
Bild 2: Blick in die Halle. Mehrere Werkzeugmaschinen wurden durch den Brand beschädigt.
