Elektrosanierung von Freiluft-Stahlbeton-Konstruktionen nach Großbrand

Dipl.-Chem. H. Bernhardt, Beton-Techn. A. Oehme, Dipl.-Ing. S. Stief

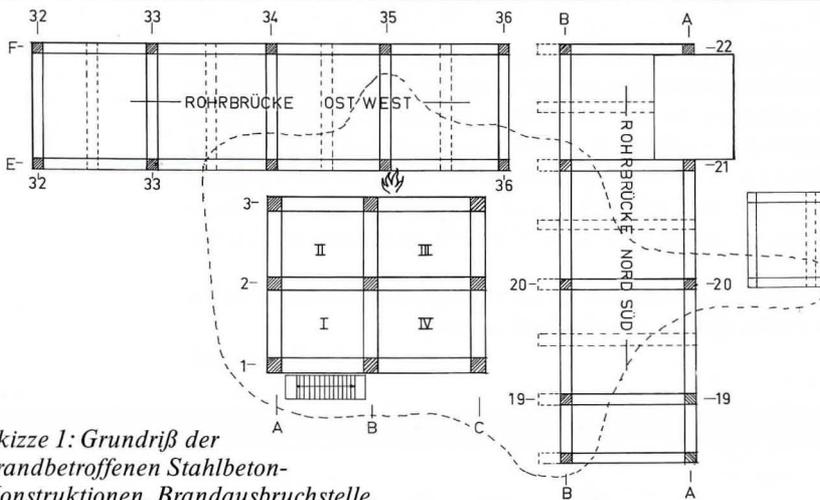
Skizze 1: Grundriß der brandbetroffenen Stahlbeton-Konstruktionen, Brandausbruchsstelle, zu sanierender Bereich

Skizze 1 gibt einen Grundriß der brandbetroffenen Stahlbeton-Konstruktionen wieder. Es sind hier auch Brandausbruchsstelle und Windrichtung eingetragen. Die gestrichelte Linie umfaßt die Bereiche, in denen aufgrund festgestellter hoher Chloridkonzentrationen im Beton eine Elektrosanierung durchzuführen war.

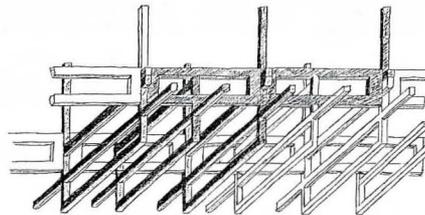
Skizze 3: Rohrbrücke Nord/Süd

werden. Mit einer Grundfläche von 15 x 13 m² und einer Höhe von 15 m sowie Deckenstärken von 50 cm ist dieses Gebäude für die Aufnahme großer Lasten ausgelegt. Entlang der Ostseite und entlang der Nordseite verlaufen die aus Stahlbeton-Fertigteilen aufgestellten Rohrbrücken. Größere Schäden wies die Rohrbrücke Ost/West im Bereich des Brandherdes auf. Die Rohrbrücke Nord/Süd zeigte nur in einem kleineren Bereich Abplatzungen bis zur Bewehrungstiefe. Die Bauformen der brandbetroffenen Gebäude werden aus den Skizzen 2 und 3 und Abb. 7 ersichtlich.

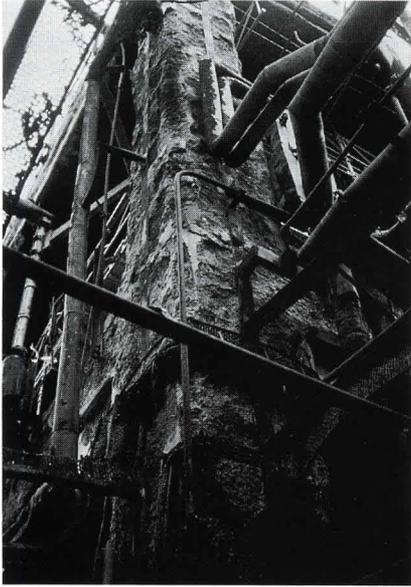
Bei ersten Untersuchungen wurden im Beton z. T. über 2,5 Gewichtsprozent Chlorid (bezogen auf das Gewicht der Betonproben) festgestellt. Zusätzlich war selbst in 30 mm Tiefe des Betons noch ein Gehalt von ca. 0,1 % Chlorid zu finden. Da außerdem durch die enorme Brandhitze bis über 10 cm starke Schichten des Betons abgeplatzt oder zermürbt

waren, wobei die mit 4 cm Überdeckung eingebauten Armierungsstähle in weiten Bereichen völlig freigelegt wurden, wäre aus der Sicht der Wiederherstellungskosten ein Abriß und Neubau die sinnvollste Vorgehensweise gewesen. Die geschätzte Zeit für den Abriß und Wiederaufbau des am stärksten betroffenen Gebäudes (Struktur IV) lag bei 10–12 Wochen, eine bei einem BU-Verlust von ca. 4 Mio Nkr pro Tag sehr lange Zeit, zu der dann noch die Demontage und spätere Montage großer Behälter und Rohrleitungen zuzuschlagen wäre.

Abb. 1 Zustand nach dem Schaden

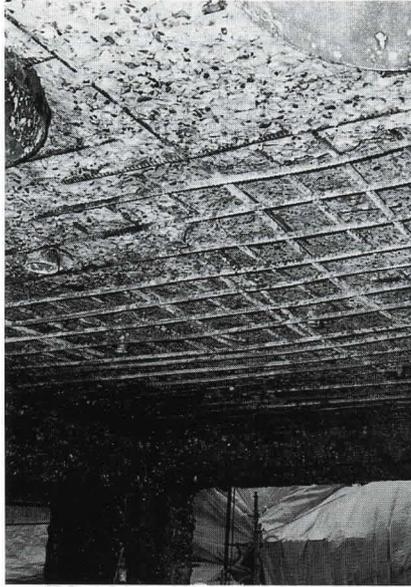
Abb. 2 Decke nach dem Schälén im Jet-Verfahren

Da eine von den reinen Wiederherstellungskosten zwar teurere Sanierung eine Zeitersparnis von einigen Wochen erwarten ließ, wurde diese Möglichkeit gewählt. Die rein thermischen Schäden (Abplatzungen, Zermürbungen) am Beton sollten durch Abspitzen und Abtragen im Jet-Verfahren (Wasserstrahl mit Drücken von 600–1000 bar) beseitigt, die Chloride extrahiert und neuer Stahlfiber-verstärkter Beton im Spritzverfahren aufgebracht werden.

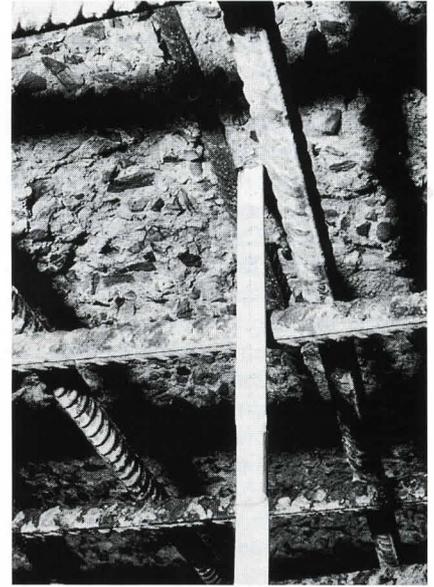
Abb. 3 Über 10 cm Beton waren während des Brandes abgeplatzt bzw. mußten abgetragen werden

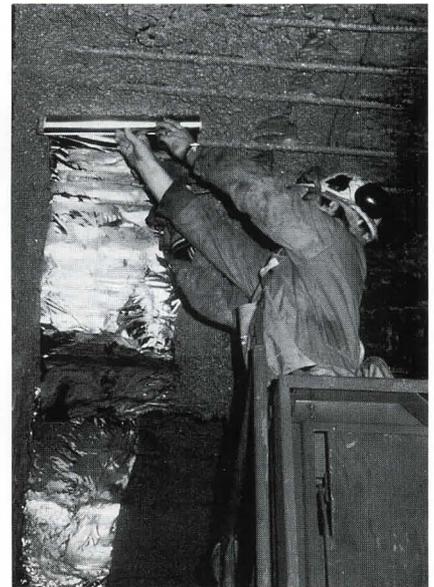
Beim Anbringen der Aluminium-Folie stellten sich zahlreiche Probleme ein. Dort, wo der Beton bis hinter die Armierung abgeplatzt war, wurde die Aluminium-Folie hinter den freiliegenden Stählen verlegt. Wo nur die äußere Lage Stähle freilag, wurde versucht, die Folie in Streifen zwischen diesen Stählen zu verlegen und in Bereichen mit einseitig freiliegenden Stählen wurde versucht, beim Aufbringen der Folie mög-

Abb. 5 Aufbringen der Aluminium-Folie
