Brand einer Großsporthalle

Schadenfall

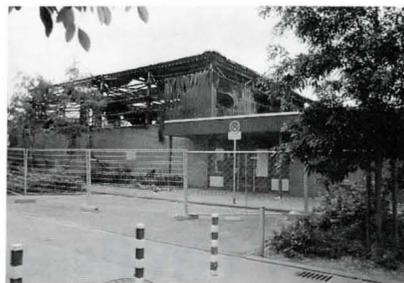
Vermutlich durch Brandstiftung kam es in den Nachtstunden zu einem umfangreichen Brand in einer Großsporthalle. Ein Passant bemerkte den Brand und alarmierte die Feuerwehr. Zu diesem Zeitpunkt waren im Dachbereich bereits Flammen sichtbar. Beim Eintreffen der Feuerwehr brannten das gesamte Dachgeschoß sowie die brennbaren Außenwände (Bild 1).

Bild 1: Beteiligung der brennbaren Außenwandverkleidung am Brandgeschehen

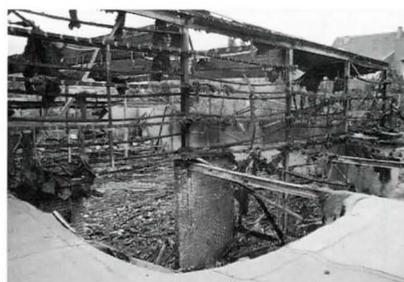
Die Großturnhalle ragt als ein Baukörper zwischen den niedrigen Neben-

räumen hervor (Bild 2). Die Dächer der Nebenräume sind aus Holzbalkenkonstruktion mit Isolierung, Spanplatten- und Pappeindeckung. Die Belichtung erfolgt in diesen Räumen durch zweischalige Lichtkuppeln. Der westliche Bereich des Baukörpers beinhaltet ein Lehrschwimmbecken von 8 m x 17 m mit den erforderlichen Wasch- und Umkleieräumen sowie die Wasseraufbereitung, den Chlorgasraum, die Gasübergabestation und die Heizungsanlage. Die Konstruktions- und Ausführungsmerkmale entsprechen denen der Turnhalle.

Bild 2: Blick auf die völlig ausgebrannte Großsporthalle aus nord-westlicher Richtung

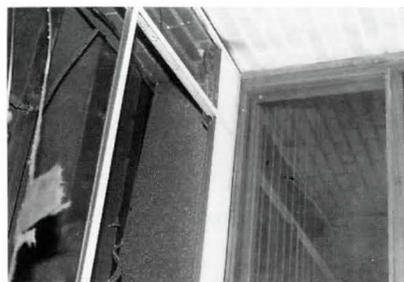
Der gesamte Komplex hat keine brandschutztechnische Abtrennung bzw. Unterteilung. Auf Brandwände wurde vermutlich verzichtet, da der zwischen Großturnhalle und Schwimmhalle liegende Eingangsbereich als ein Bereich ohne Brandlast angesehen wurde. Dazu muß festgestellt werden, daß die brennbare Dachkonstruktion aus Holzpfetten, Spanplatten und Dachpappe, die über alle massiven inneren Trennwände und den Eingangsbereich hinweggeführt wurde, die Brandbrücke bildete.

Aufgrund der Bauweise kam es zu einem derart großen Brand, daß die Großturnhalle vernichtet wurde. Ohne massiven Feuerwehreinsatz wäre aufgrund der fehlenden, brandschutztechnischen Abtrennung (Bild 3) auch die Schwimmhalle vom Brand erfaßt worden. Für eine derart große Brandfläche war die Löschwasserversorgung sehr knapp bemessen. Die Wechselwirkung zwischen größer werdender Brandabschnittsfläche mit einer bestimmten Brandlast und dadurch steigendem Löschwasserbedarf wurde zu wenig beachtet.

Bild 3: Brandschutztechnisch unwirksame Unterteilung der Zwischendecke zwischen Sporthalle und Eingangsbereich

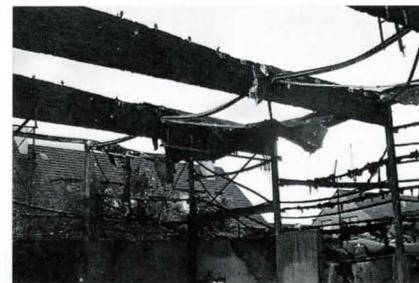
Die Hallenkonstruktion hatte keine Feuerwiderstandsdauer. Es bestand nach kurzer Brandeinwirkung akute Einsturzgefahr. Zwar zeigten die Holzleimbinder ein vergleichsweise günstiges Brandverhalten, weil die Dacheindeckung schnell durchbrannte und dadurch Brandwärme und -gase entweichen konnten, jedoch wurden die Binder durch die Windverbände aus Stahl und die Lagerung brennbarer Materialien im Bereich der Stahlstützen erheblich gefährdet (Bild 4). Der Binder, an dem die brennbare Rollschürze zur Hallenunterteilung befestigt war, zeigte darüber hinaus extreme Verformungen.

Bild 4: Brandverhalten der Stahlstütze, Holzleimbinder und Windverbände

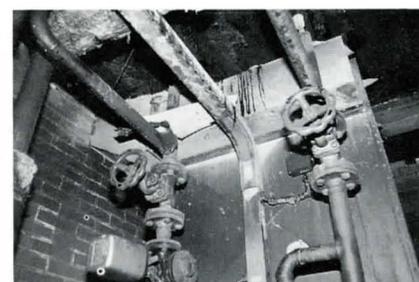
Bild 5: Brandausbreitung über eine feuerwiderstandsfähige Abtrennung

mes zum Hallen- und Umkleidebereich erschien wenig sinnvoll, da der Brand über die massiven, bis an die Decke reichenden Wände, hinweglief (Bild 5). Bedingt durch diese Dachkonstruktion wurden weitere Brandschäden an Lüftungsleitungen und der Technik möglich. Hier wiederum erfolgte durch die freiliegenden Wandöffnungen der zerstörten Lüftungskanäle ein Flammendurchtritt in andere Räume. Die Folge davon war ein schneller Abbrand der hölzernen Dachkonstruktion (Bild 6).

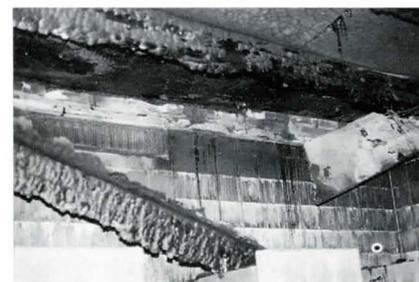
Bild 6: Starker Abbrand infolge Flammendurchtritts durch eine zerstörte Lüftungsleitung
