## Explosion in einem Chemiewerk

Josef Mayr

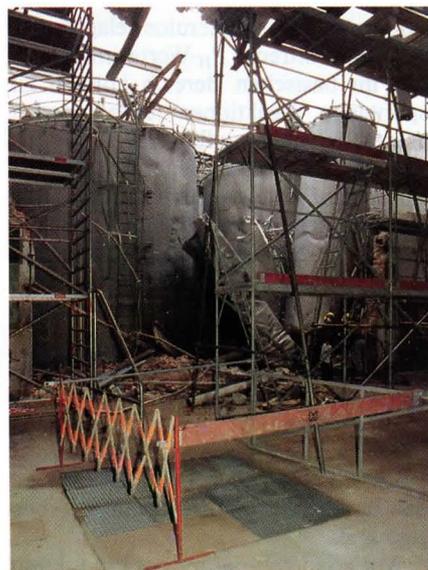
Im Hintergrund die beiden 200 m<sup>3</sup> fassenden Tanks. Der rechte wurde durch die Explosion im unteren Bereich leckgeschlagen.

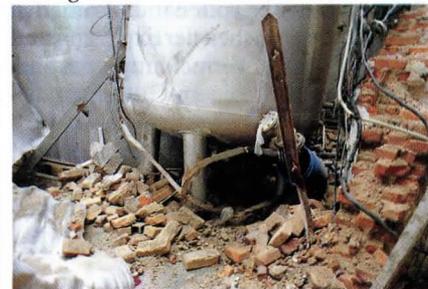
Detail aus Bild oben: Das Leck des großen Tanks.

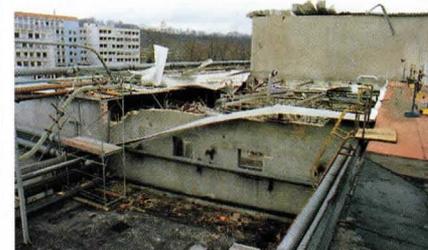
Das Hallendach wurde durch die Explosion zerfetzt und diente damit als Druckentlastung. Zahlreiche Stahl- und Gebäudeteile flogen bis zu 300 m weit umher.

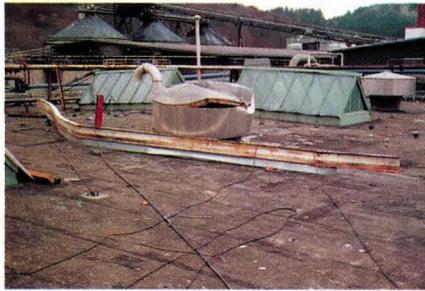
*Stahlteile und der Deckel des explodierten Tanks flogen auf das Dach des angrenzenden Gebäudes.*

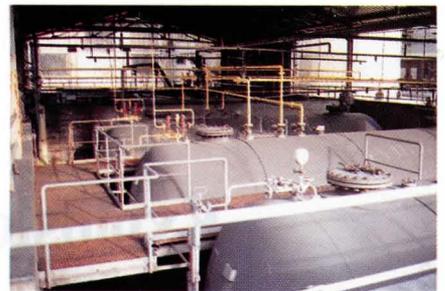
*Hier hätte es ins Auge gehen können. Einige schwere Stahlprofile schlugen durch das Dach des ca. 130 m entfernten Ammoniak-Lagers und stürzten wie durch ein Wunder zwischen die dicht aneinandergestellten Kessel. Beschädigt wurde außer dem Dach nichts.*

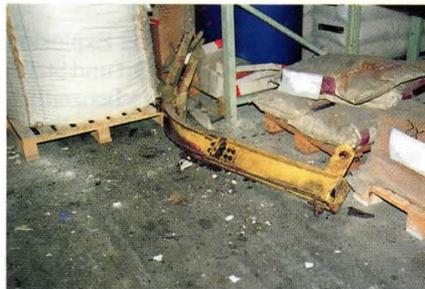
*Dieser Stahlträger schlug wie ein „Geschöß“ durch das Hallendach eines 200 m weit entfernt stehenden Gefahrstofflagers.*

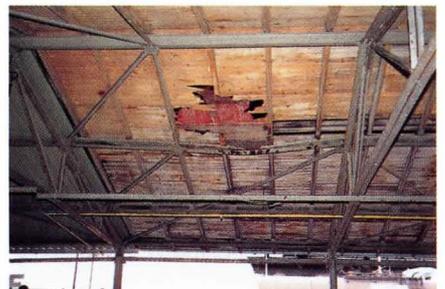
*Die Einschlagstelle im Dach des Ammoniaklagers.*

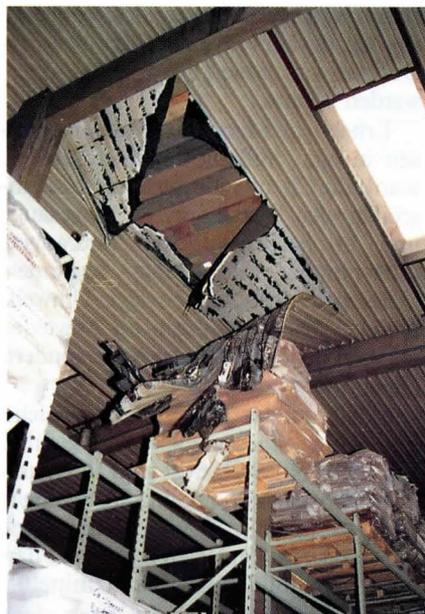
*Die Einschlagstelle im Dach des Gefahrstofflagers (Details aus Bild oben).*

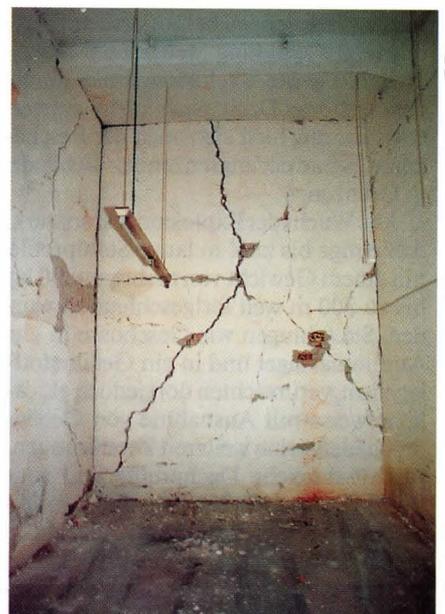
*Unmittelbar neben der Explosionsstelle befand sich ein kleineres Gefahrstofflager. Die Wände dieses Lagers wurden durch die Druckwelle erheblich beschädigt. Das Lager war zum Zeitpunkt des Unglücks leer.*
