Brand in einer Strumpffabrik

Josef Mayr

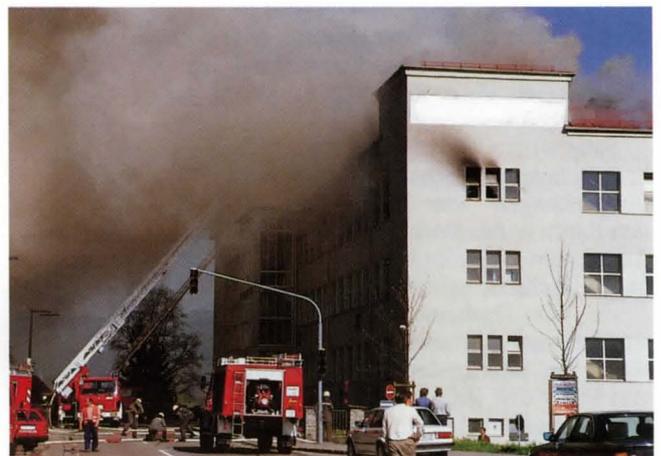
Das beschädigte Werksgebäude. Der Brand brach im östlichen Produktionsraum im 3. Obergeschoß (Pfeile) aus.

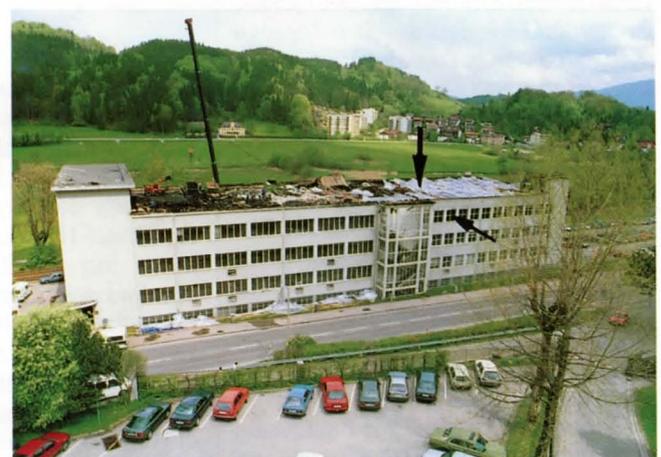
Die Schadenursache war vermutlich ein durchrutschender Keilriemen einer Strickmaschine im 3. OG im östlichen Brandbekämpfungsabschnitt. Durch die damit verbundene starke Erwärmung bzw. durch Funkenflug wurden Kunststoffgarne entzündet.

Die Brandausbruchsstelle mit den zerstörten Strickmaschinen im 3. Obergeschoß.

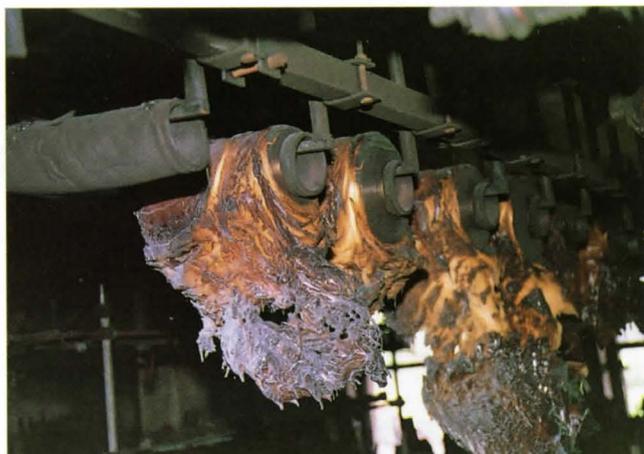
*Schadenursache:
Vermutlich starke
Erwärmung oder
Funkenflug durch
den durchrutschenden Keilriemen einer Strickmaschine.
Dadurch entzündeten sich Kunststoffgarne.*

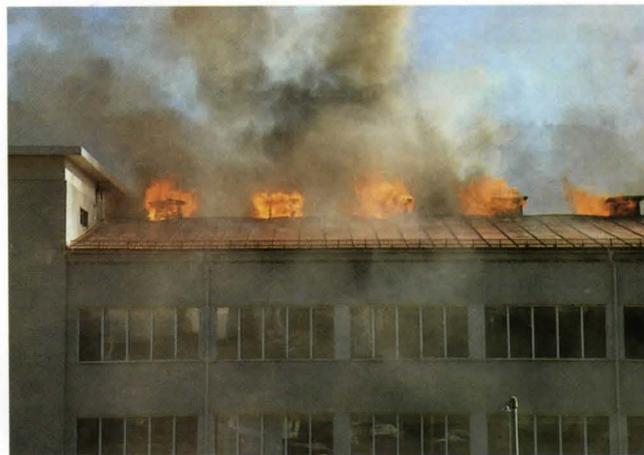
Fatal wirkte sich aber jetzt aus, daß brandschutztechnisch ungesicherte Lüftungsleitungen vom schadenbetroffenen Raum in das Dachgeschoß führten. Auf diesem Weg konnte das Feuer auch in das Dachgeschoß eindringen.

Da im Dachgeschoß feuerwiderstandsfähige Unterteilungen fehlten, wurde der ungehinderten Ausbreitung von Feuer und Rauch kein – oder kein ausreichender – baulicher Widerstand entgegengesetzt. Erschwerend kam noch hinzu, daß nur an den beiden Enden der Gebäudelängsseiten Zugänge vorhanden waren. Diese konnten wegen der zwischenzeitlich eingetretenen starken Hitzeentwicklung nicht benutzt werden. Durch die geschlossene Blechdeckung war das Dachgeschoß auch von außen nicht zugänglich. So konnte sich das Feuer ungehindert ausbreiten. Für das DG war damit der Totalschaden besiegelt.

*Im Dachgeschoß
breitete sich der
Brand so schnell
aus, daß ein
Innenangriff nicht
mehr möglich war.*
