## Unfalltod durch Leichtsinn

Jürgen Betsch, Manfred Rau

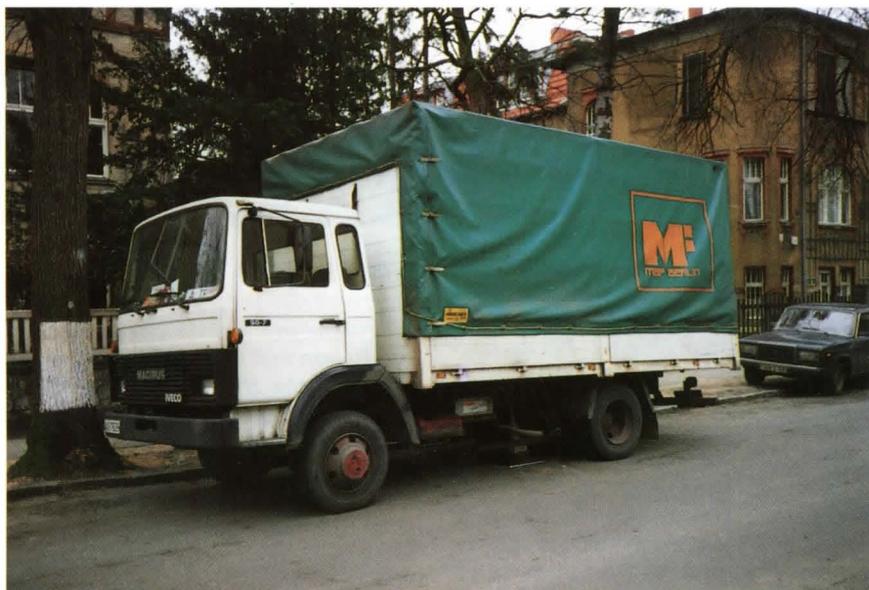
**Bild 1:**  
Lastkraftwagen, zulässiges Gesamtgewicht 7,5 t, am Unfallort – öffentliches Straßenland.

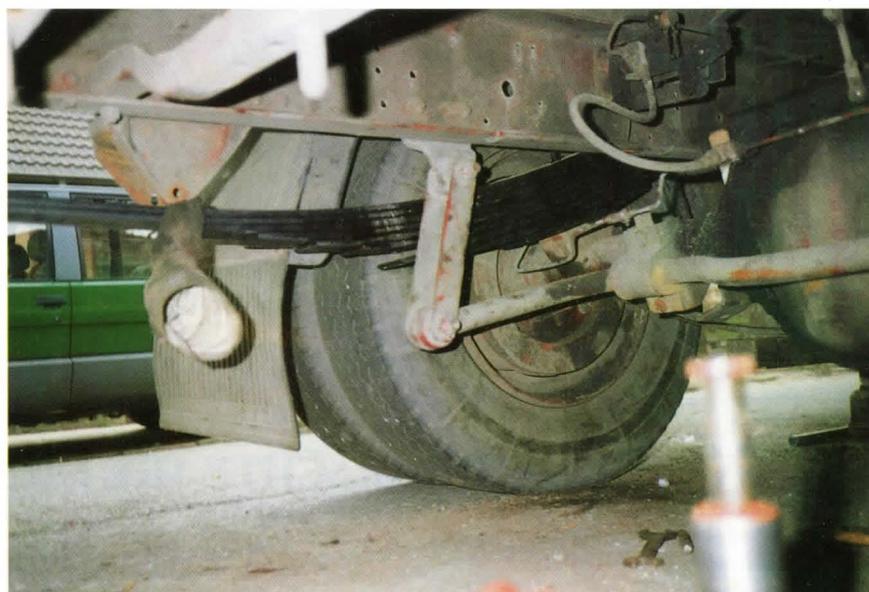
Als sein Sohn am Vormittag des Unfalltages das Haus verlassen hatte, versuchte er die neue Blattfeder zu montieren, wobei der Wagenheber offensichtlich von der Achse herunterrutschte und er in sitzender Position eingeklemmt wurde. Der Rahmen mit Aufbau fiel dabei mit ca. 1,5 Tonnen Fallgewicht etwa 80 bis 90 cm herunter, so daß nur noch ein Zwischenraum von der Fahrbahn zur Karosserie von ca. 50 cm bestand. Hierbei muß der Mann von den Bolzen der Reserveradaufhängung im Wirbelsäulenbereich des Rückens getroffen und eingequetscht worden sein. Er konnte noch um Hilfe rufen und ein Zeuge versuchte, ihn durch Anheben der Karosserie mit einem Wagenheber

**Bild 2:**  
Das neue Blattfederpaket war bereits eingelegt, als der Unfall geschah, jedoch noch nicht befestigt. Links ist ein eingeklemmter Arbeitshandschuh zu sehen.

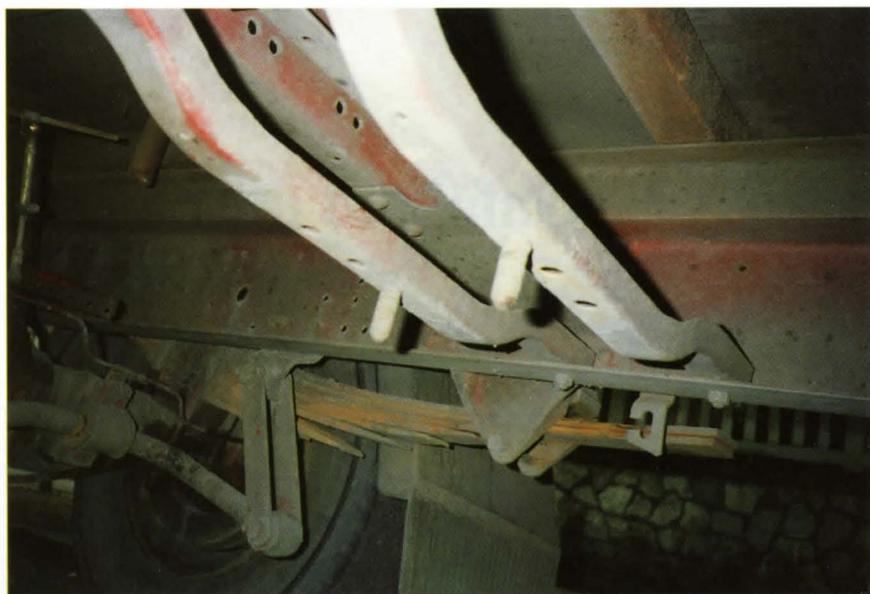
*Bild 3:  
Quertraversen mit den beiden Bolzen zur Aufnahme des Reserverades. Diese beiden Bolzen trafen den Mann in sitzender Position beim Herabfallen der Karosserie. Er wurde dadurch im Genickbereich bzw. darunterliegendem Wirbelsäulenbereich getroffen.*

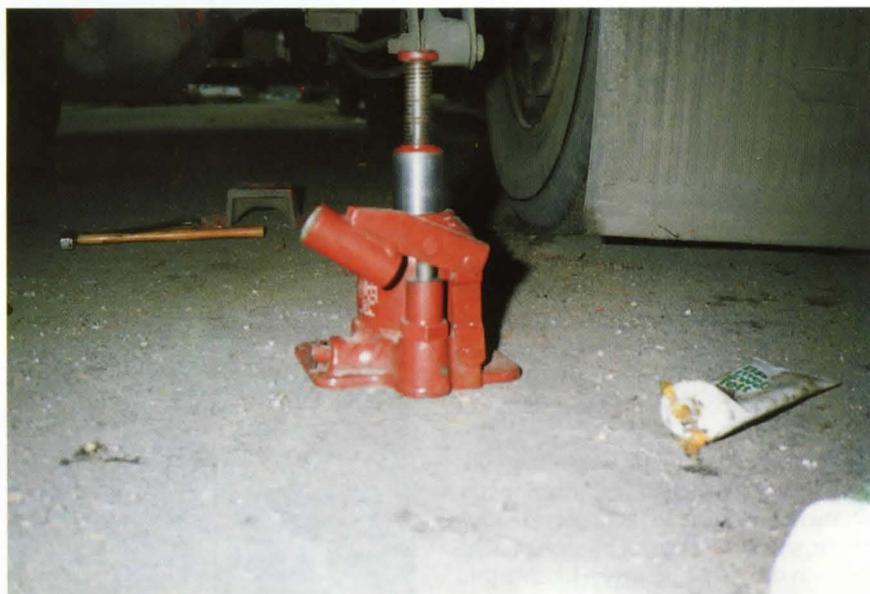
Bei den Ermittlungen zur Unfallursache wurde wieder einmal die Erkenntnis gewonnen, daß Leichtsinns und Uneinsichtigkeit zum Tode eines Menschen führten, was bei entsprechender Beachtung der Sicherheitsmaßnahmen (z. B. Aufbocken des Fahrzeugs) vermeidbar gewesen wäre.

*Bild 4:  
Der benutzte hydraulische Wagenheber wurde unter dem Fahrzeug vorgefunden.*

Aus dem Kapitel „Arbeiten an Fahrzeugen mit Absturzgefahr“ ergibt sich, daß an und unter angehobenen Fahrzeugen erst gearbeitet werden darf, wenn sie gegen Abrollen, Abgleiten, Umkippen oder Absinken gesichert sind. Mit Wagenhebern, Winden, Flaschenzügen oder ähnlichen Einrichtungen angehobene Fahrzeuge gelten im allgemeinen als ausreichend gesichert, wenn zum Abstützen stabile Unterstellböcke oder schubfest und kippsicher gelegte Lagerhölzer verwendet werden. Es ist darauf zu achten, daß der Boden unter der Abstützung ausreichend fest ist. Beim Radwechsel kann auf eine besondere Abstützung verzichtet werden.
