Brand in einem Einfamilienhaus durch Baufehler an einem Kamin

Dipl.-Ing. (FH) Eckart Hoppe

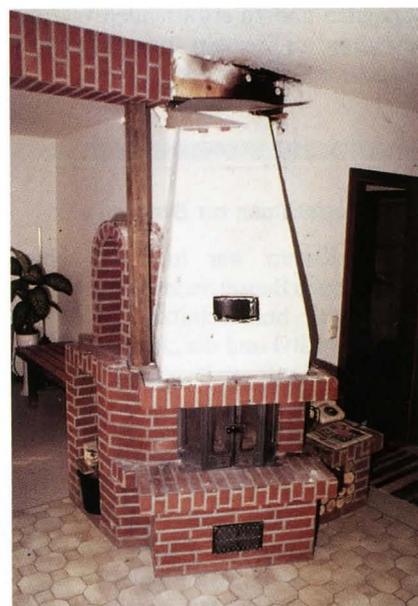
Bild 1
oben rechts

Das Einfamilienhaus war etwa ein halbes Jahr vor dem Brandereignis fertiggestellt worden. Es handelt sich um ein außen verlinkertes Gebäude in vollständiger Holzskelettbauweise mit Mineralfaserdämmung und einer Bekleidung der Innenwände mit Gipskartonplatten. Das Wohnzimmer des Hauses ist in L-Form angeordnet, daher war aus konstruktiven Gründen ein Holzbalken als Unterzug eingebracht worden (siehe Bilder 1 und 2). Dieser Balken ist mit Gipskarton und Verblendriemchen verkleidet.

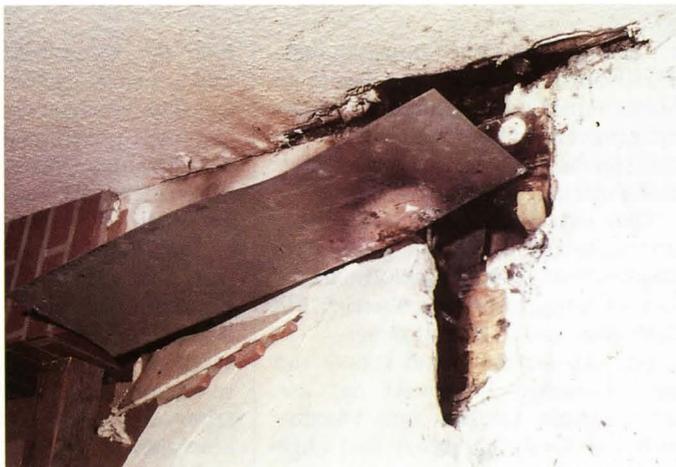
Bild 3

Die vollflächige Blechverkleidung des Balkens auf einer Länge von 70 cm bestand, wie auf den Bildern 3 und 4 ersichtlich, nur auf der dem Raum zugewandten Tragbalkenseite. Die Balkenunter- und Rückseite waren nur auf einer Länge von 54 cm abgedeckt. Die schraffierte Fehlfläche ist auf Bild 4 dargestellt.

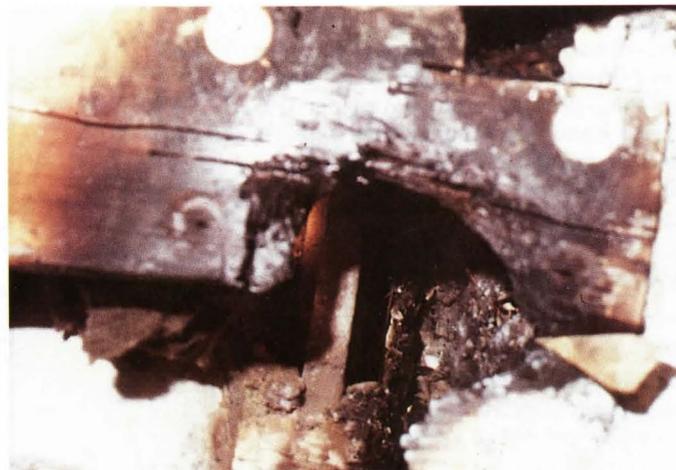
Im freiliegenden Teil des Balkens ist, wie auf Bild 5 erkennbar, eine starke Einbrennung mit erheblicher Querschnittverringerung des Balkens entstanden.

Als Brandausbruchbereich ist eindeutig der Tragbalken oberhalb des Rauchrohres anzusehen. Hier wurde neben dem zu geringen Abstand von brennbaren Bauteilen auch der Wärmeschutz dieses statischen Elementes unzureichend ausgeführt.

Der Brand ist nicht auf ein Beflammen des Balkens zurückzuführen, sondern ist die Folge eines über die gesamte Wärmeeinwirkungsdauer zu sehenden thermischen Zersetzungsprozesses.
