Brand in papierverarbeitendem Betrieb

Beispiel für PC-unterstützte Schadenauswertung zur Risikoanalyse

Josef Mayr

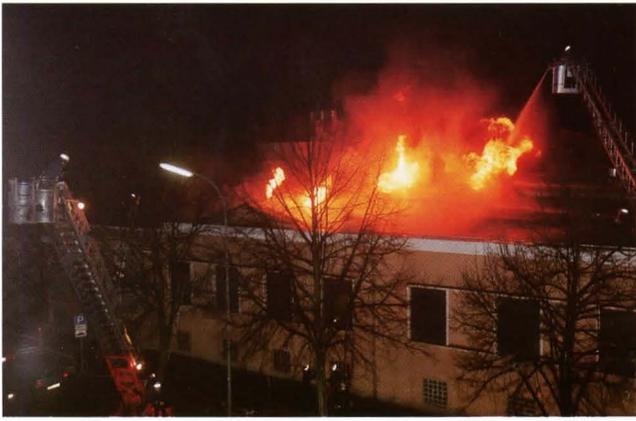
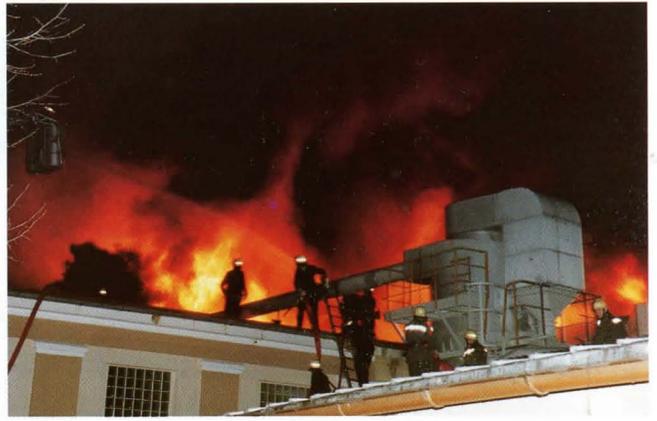
*Bild 1 und 2:
Dem schnellen und engagierten Eingreifen der Feuerwehr ist es zu verdanken, daß ein Übergreifen der Flammen auf die angrenzenden Gebäude verhindert werden konnte.*

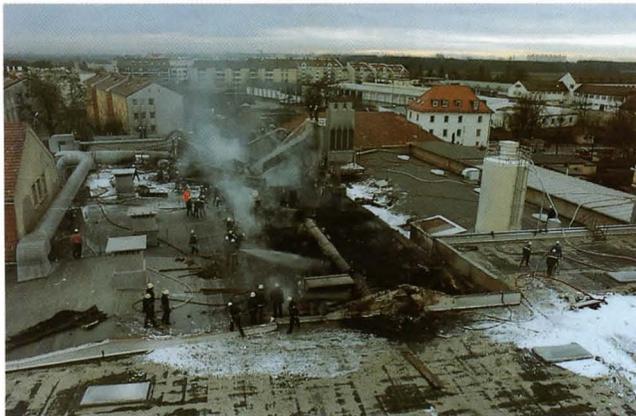
*Bild 3:
Übersicht. Die ca. 720 m² große Maschinenhalle wurde vom Brand zerstört. Durch hervorragenden Feuerwehreinsatz konnten jedoch die an drei Seiten angrenzenden Produktions- und Lagerhallen gerettet werden.*

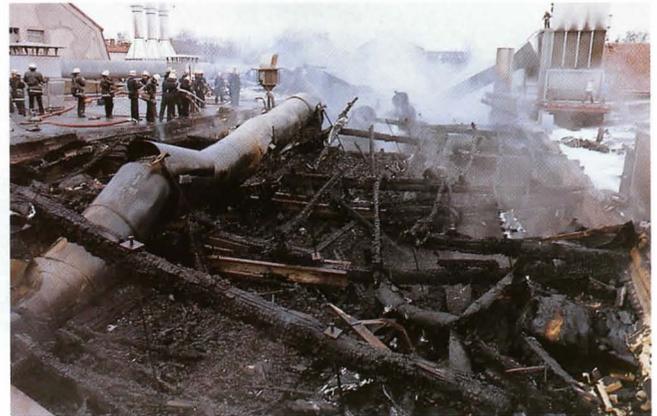
hohlraum der Dachkonstruktion war die CO₂-Löschanlage von den Flammen bereits überlaufen. Damit konnten sich die Flammen ungehindert im Dachhohlraum ausbreiten, und es kam zum Vollbrand der gesamten Dachkonstruktion. Schließlich stürzte das Dach ein und begrub die Papiermaschine mit einem Berg aus verkohltem Gebälk, ausgeglühten Metallteilen, Schutt und Asche.

*Bild 4:
Das Dach stürzte ein und begrub die Papiermaschine unter sich.*

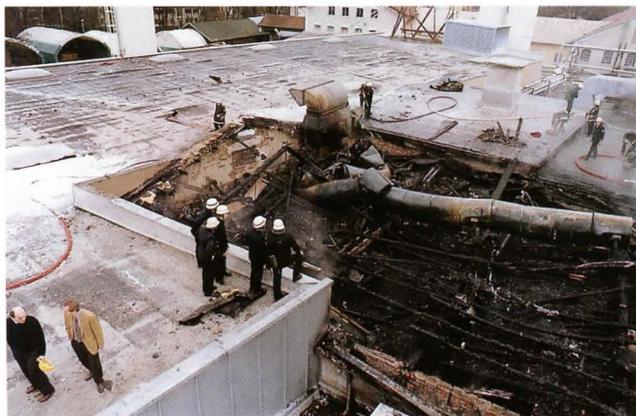
Schwieriger stellte sich die Situation jedoch im Dachbereich dar. Durch die im Laufe der Zeit entstandene „Mischbauweise“ bot sich der Feuerwehr ein breites Spektrum des Brandwandabschlusses im Dachbereich dar. An der Westseite war die Brandwand erst vor kurzem ertüchtigt und mehr als 30 cm über Dach geführt worden. Hier bestand auch im Dachbereich keine Gefahr eines Brandübergreifens. Auch an der Südseite bot eine meterhoch über Dach geführte Brandwand sowohl dem Gebäude als auch der Feuerwehr ausreichend Schutz.

*Bild 5:
Die Brandwand im eingreifenden Bereich war erst vor kurzem ertüchtigt und mehr als 30 cm über Dach geführt worden. Damit war dieser Bereich ausreichend gegen ein Übergreifen der Flammen gesichert.*

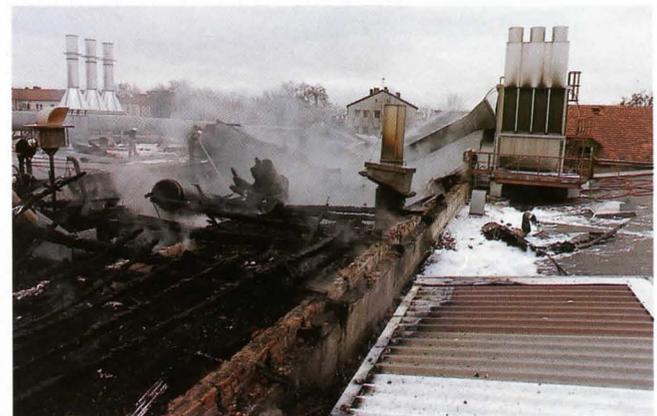
*Bild 6:
Auch die Brandwand an der Südseite wies mit ihrer Überdachführung von mehr als einem Meter einen ausreichenden Schutz auf.*

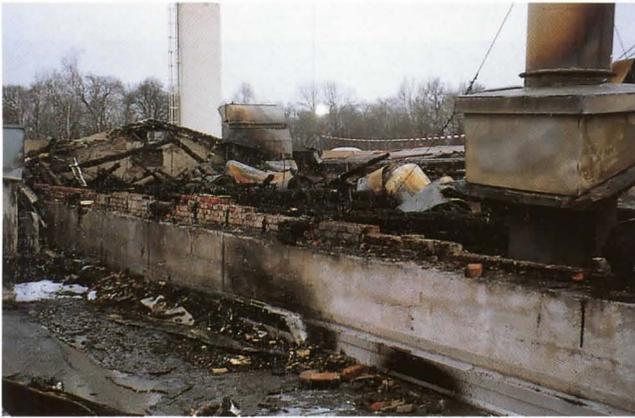
Nicht selten ist das Dach wesentlich am Brandgeschehen beteiligt; so auch bei diesem Schaden. Nach dem Eindringen des Feuers in die Hohlräume der brennbaren Dachkonstruktion war das Schicksal des Gebäudes besiegelt. Zusätzlich entstand noch eine weitere Gefahr, die trotz der meterhoch über Dach geführten Brandwand an der Gebäudesüdseite beinahe zu einer Brandübertragung geführt hätte. Das Bitumen der Abdichtung über dem brennenden Dach verflüssigte sich unter der thermischen Einwirkung und fing zu brennen an. Es floß der Dachneigung folgend zur Traufe und von dort auf das

Dach des anschließenden, niedrigeren Gebäudes. Hier bildete sich ein Bitumensee aus brennendem, fast kochendem Bitumen. Diese Bedrohung wurde glücklicherweise schnell erkannt und von der Feuerwehr mit einem „Schaumteppich“ gebannt.

Bild 7:
Kritisch wurde die Situation jedoch, als flüssiges, brennendes Bitumen vom brennenden Dach auf die tieferliegende Dachfläche floß. Die Gefahr wurde jedoch durch einen „Schaumteppich“ gebannt, siehe Bild 6.

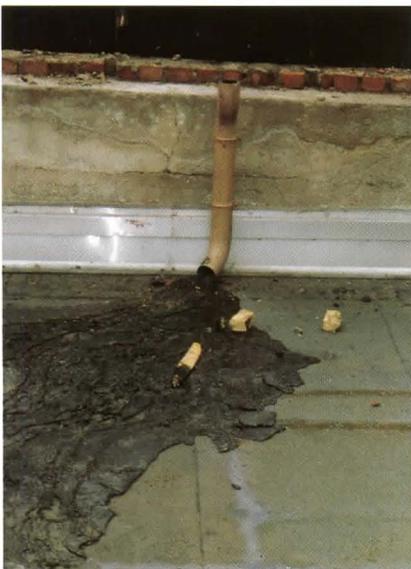
Damit war die Gefahr jedoch nur zum Teil vorüber. Brennendes, flüssiges Bitumen gelangte auch in die Dachabläufe. Die Fallrohre der Dachentwässerungen waren zwar als Gußleitungen nichtbrennbar ausgeführt, nicht jedoch die Übergänge und Bögen unterhalb des Daches. Diese bestanden aus Kunststoff, schmolzen, und das brennende Bitumen tropfte in das Halleninnere. Hier drohte eine Brandweiterleitung, der jedoch Dank der Aufmerksamkeit aller Beteiligten begegnet werden konnte.

Bild 8 links:
Detail aus den Bildern 6 und 7. Das flüssige, brennende Bitumen floß über Regenrinne und Ablauf auf das tiefergelegene Dach.

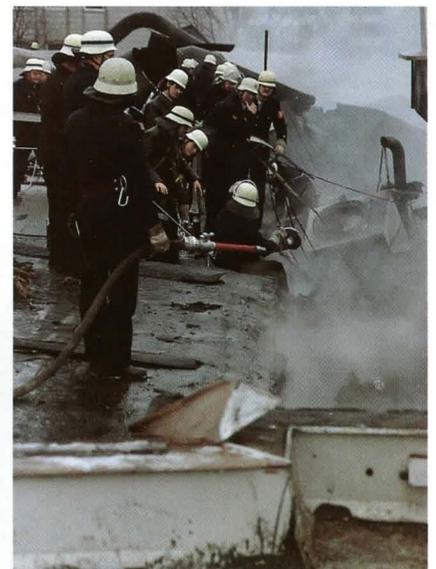
Wesentlich ungünstiger erwies sich die Lage an der Nordseite, wo die Brandwand nicht über Dach geführt war. Erschwerend kam hinzu, daß die Dachkonstruktion des hier anschließenden Produktionsgebäudes ebenfalls aus Holz mit entsprechenden Hohlräumen bestand. Zusätzlich sorgten noch die brennbare Wärmedämmung nebst Bitumenabdichtung ohne Bekiesung für eine besonders „brenzlige“ Situation. Somit war höchste Eile geboten, befand sich doch im Inneren dieser Halle eine weitere Papiermaschine.

Bild 9 rechts:
Sehr ungünstig war die Lage an der nördlich anschließenden Halle, in der ebenfalls eine Papiermaschine stand. Die Feuerwehrmänner hatten hier alle Hände voll zu tun, um ein Übergreifen der Flammen zu verhindern.

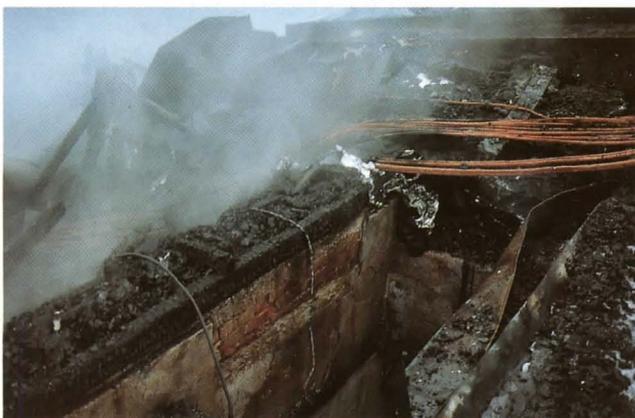
Bild 10 links oben:
Detail aus Bild 9. Die Brandwand war in diesem Bereich nicht über Dach geführt. Durch Holzteile bestanden Brandbrücken.

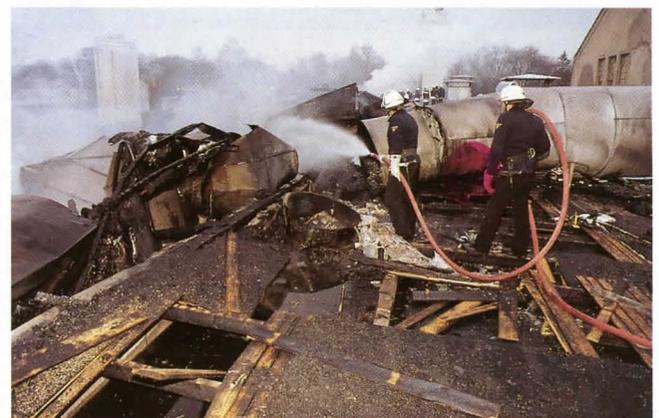
Die Feuerwehrmänner lösten diese schwierige Aufgabe mit Bravour. Sie kamen dabei nicht nur durch das Feuer ins Schwitzen. Nein, hier war handwerkliche Arbeit mit fast detektivischer Genauigkeit und Gründlichkeit erforderlich, um alle Brandbrücken zu entschärfen. Nicht umsonst ist das sogenannte „Schachtrisiko“ von der Feuerwehr so gefürchtet. Würde auch nur ein einziger Hohlraum, Schacht oder Bereich mit überbrückenden, brennbaren Baustoffen übersehen, könnte dies böse Folgen haben. So wurden alle kritischen Stellen genau geprüft, freigelegt und verborgene Glutnester abgelöscht. Damit war die Gefahr eines Brandübergreifens auf das Gebäude mit der zweiten Papiermaschine gebannt.

Bild 11 rechts oben:
Ergänzung zu den Bildern 9 und 10. Die Feuerwehr mußte die Dachkonstruktion der nördlich anschließenden Maschinenhalle an mehreren Stellen öffnen, um ein Übergreifen des Feuers zu verhindern.

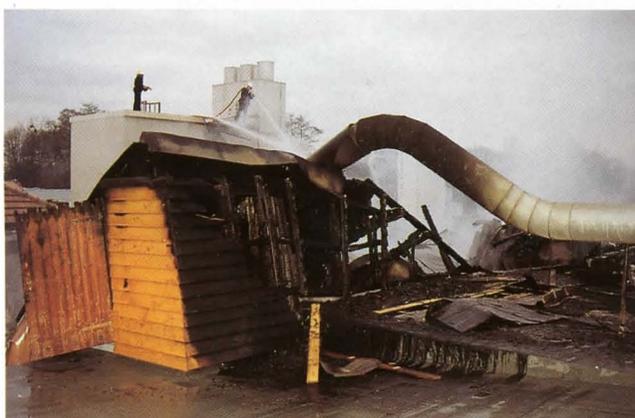
Bild 12:
Auch durch Dachaufbauten aus brennbaren Baustoffen bestand die Gefahr eines Brandübergreifens.

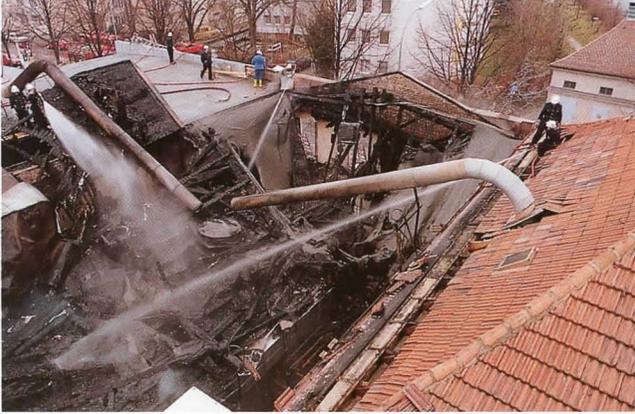
Eine ähnliche Situation bot sich im Bereich eines Grabendaches am östlichen Ende der südlichen Brandwand. Jedoch gelang es der Feuerwehr auch hier, den Brand trotz ungünstiger baulicher Voraussetzungen zu stoppen.

Bild 13:
Auch in den beiden östlichen Eckbereichen bestand die Gefahr eines Brandübergriffs.

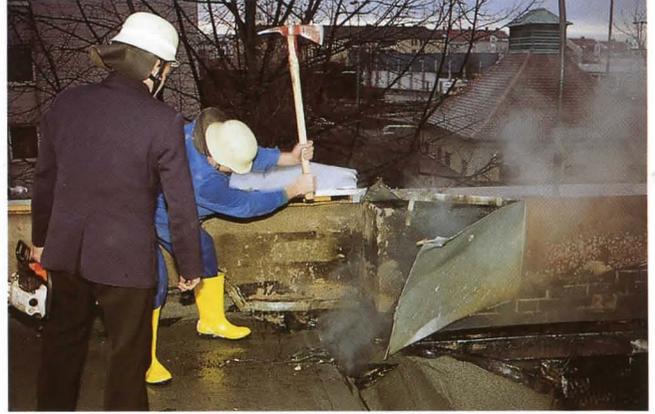
Bild 14:
Detail aus Bild 13. Hier wird die Konstruktion geöffnet, um ein Glutnest im brennbaren Dachhohlraum abzulöschen.

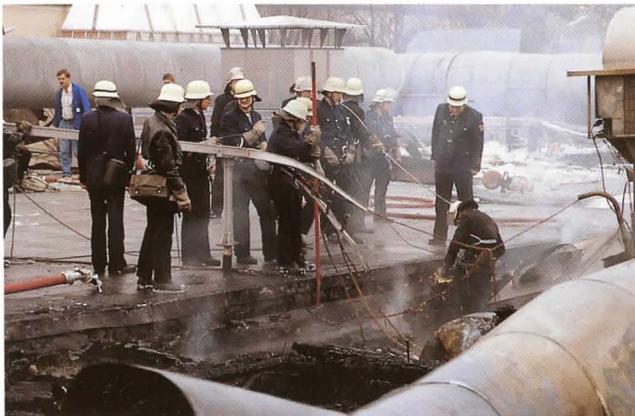
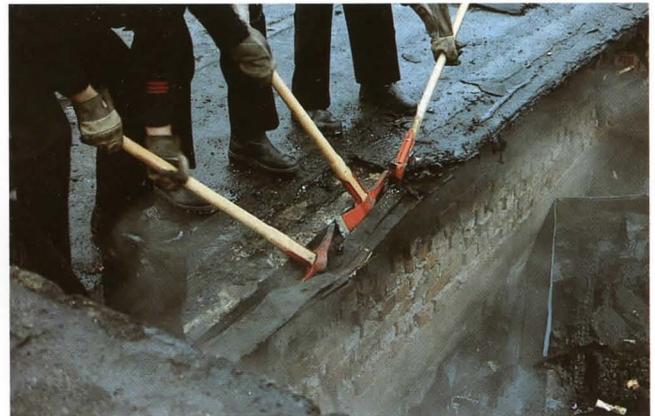
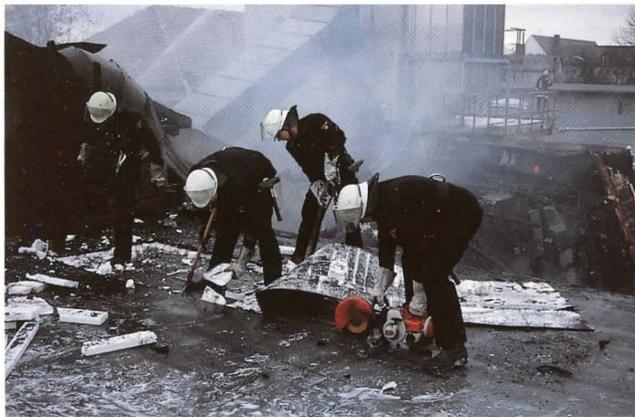
Bilder 15, 16 und 17:
Diese Maßnahmen waren erforderlich, um mit Sicherheit ein Brandübergreifen in die angrenzende Maschinenhalle auszuschließen. Die Nachlöscharbeiten dauerten einen ganzen Tag.

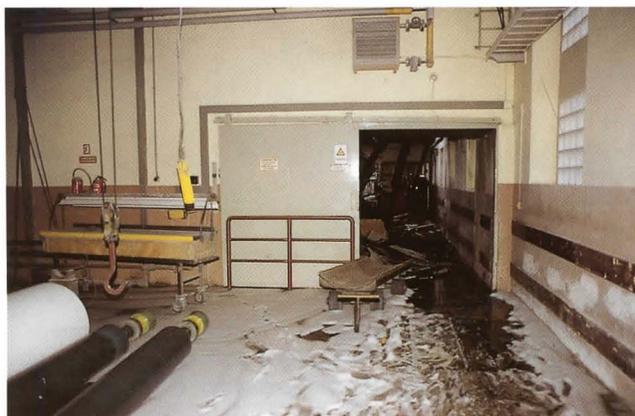
Nachdem das Produktionsgebäude in Vollbrand stand, boten die Brandwände die einzige Möglichkeit, den Schaden zu begrenzen. Dies um so mehr, als die Halle an zwei Längs- und einer Schmalseite an andere Lager- und Produktionsgebäude anschloß. Die Brandwände waren ausreichend standsicher, ihre beiden Öffnungen an den Längsseiten mit Feuerschutzabschlüssen (Feuerschutzschiebetoren T 90 mit Feststellanlagen) gesichert. Die Tore waren geschlossen bzw. die Feststellanlagen lösten aus, so daß in diesem Bereich keine Gefahr eines Brandübergreifens bestand.

Bild 18 links unten:
Blick vom südlich angrenzenden Gebäude zur zerstörten Maschinenhalle. Die Feuerschutzabschlüsse waren mit Feststellanlagen ausgerüstet. Die Abschlüsse waren geschlossen oder schlossen automatisch, so daß durch diese Öffnungen weder Feuer noch Rauch in die angrenzenden Abschnitte eindringen konnten.

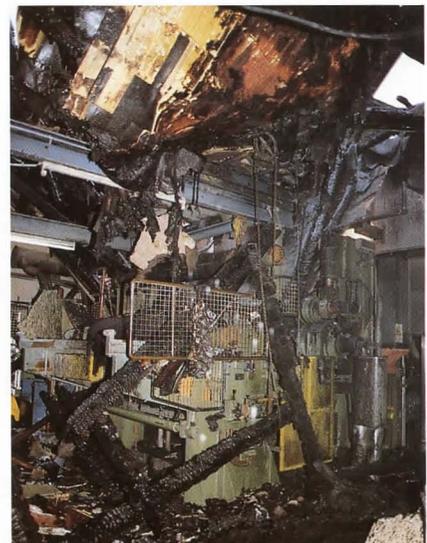
Bild 19 rechts:
Die Dachkonstruktion stürzte ein und begrub die Papiermaschine unter sich.

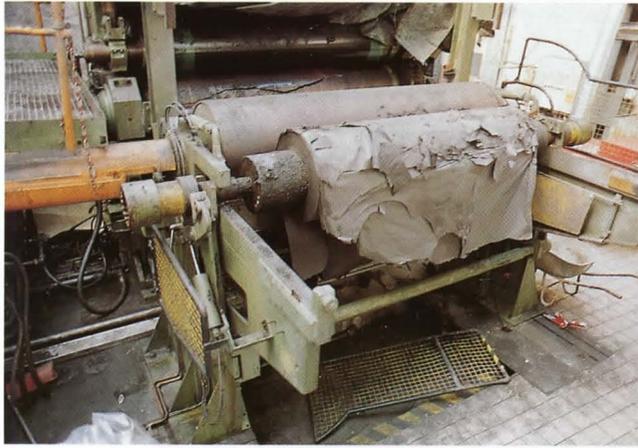
Bild 20 links oben:
Detail aus Bild 19. Durch die thermische Belastung wurde die Papiermaschine zum Teil erheblich beschädigt.

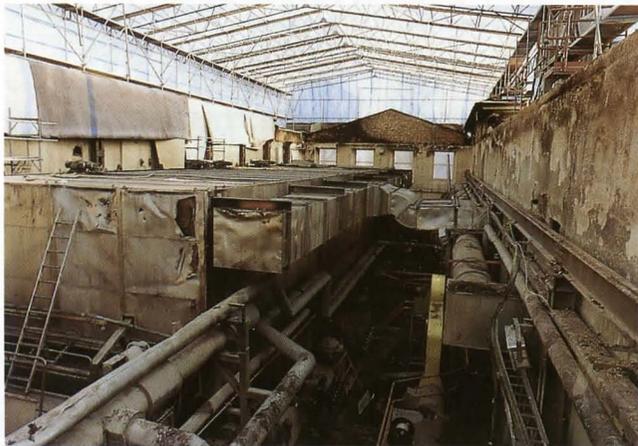
Bild 22:
Die beschädigte Papiermaschine mit Löschkabine für die CO₂-Löschanlage nach dem Errichten des Notdaches.

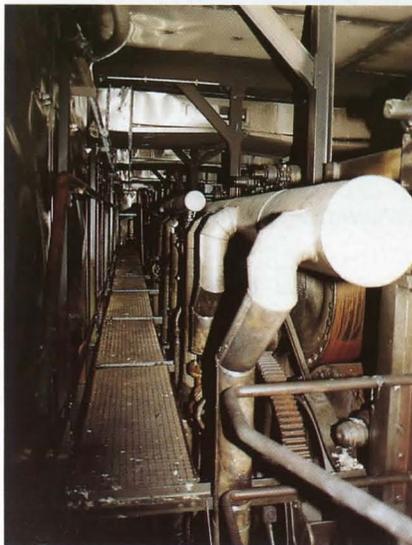
Bild 23 links:
Die beschädigte Papiermaschine mit Löschkabine von innen gesehen.

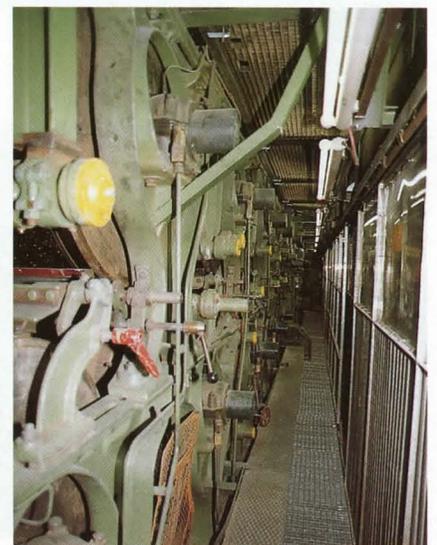
Bild 24 rechts:
Die in der nördlich anschließenden Halle stehende Papiermaschine wurde durch Brandnebenwirkungen wie Rauch und Löschwasser zum Teil stark in Mitleidenschaft gezogen.
