## Ein „Bio-Haus“ fängt Feuer!

Dipl.-Ing. (FH) Wolfgang Raab

Ein Schadenbild, wie man es sonst meist nur bei landwirtschaftlichen Gebäuden mit Heu- und Strohlagerung findet: Totalschaden (bis auf den Keller) nach einem Blitzschlag. Im Fall dieses Wohnhauses war es die „Bio-Isolierung“ aus Kokosfasern, die sich entzündete und eine rasche Ausbreitung des Feuers ermöglichte.

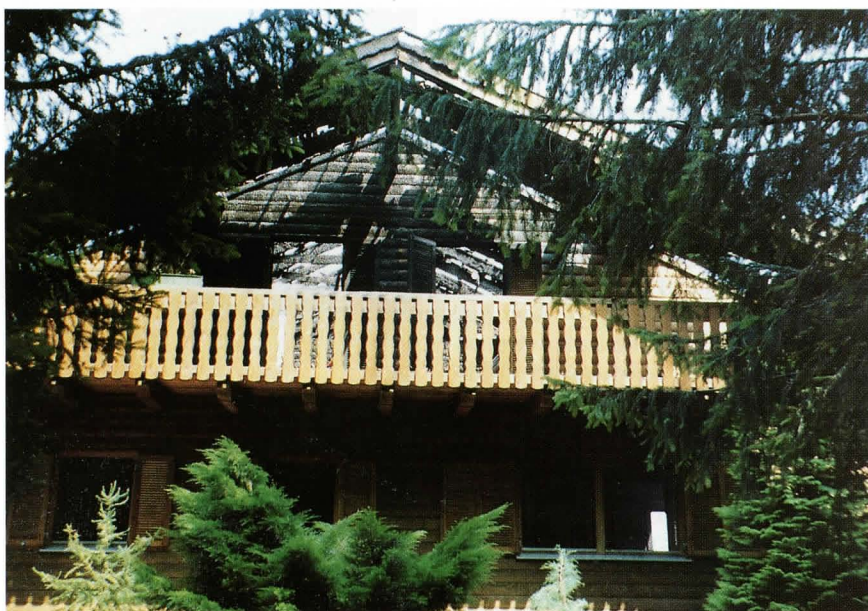
Bild 1: Die Giebelansicht des Wohnhauses.

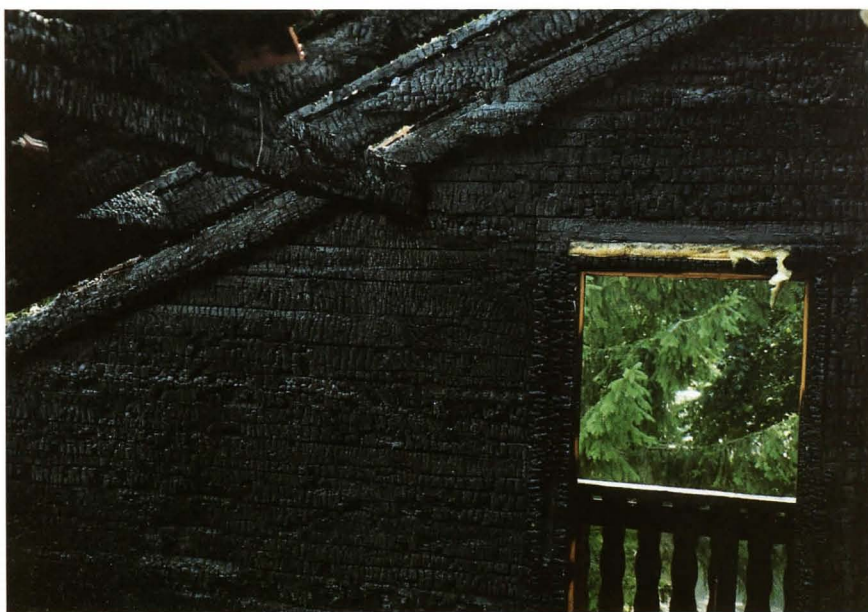
Bild 3: Die Giebelwand von innen.

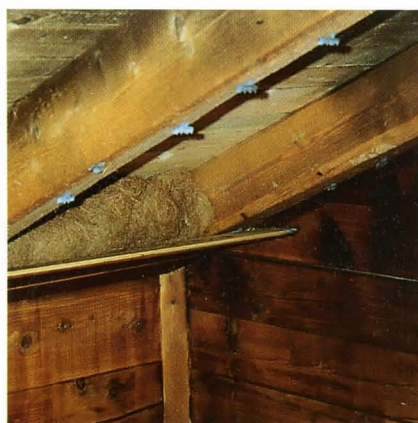
Bei der leicht angepreßten Kokosfasermatte erreichten die sich an der Oberfläche der Proben entwickelnden Flammen schon nach 3 bis 5 Sekunden die Meßmarke.

Somit ist diese Isolierung in die Baustoffklasse B 3 – leichtentflammbar (mit möglichem Abfallen der brennenden Teile) im Sinne der DIN 4102 Teil 1 – einzureihen.

Bild 4: Ein kleiner Rest der Kokosisolierung blieb erhalten. Hier ist ersichtlich, wie die Kokosfasermatte zwischen Dachschalung und Profilholzverkleidung eingeschoben war.

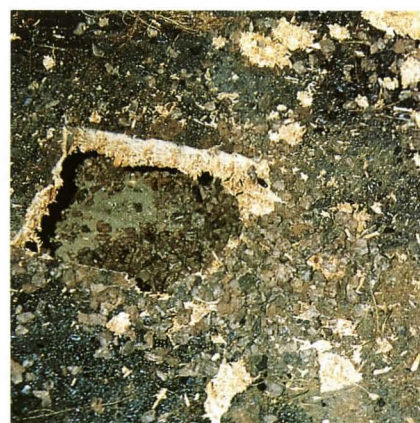
Ähnlich verhielt es sich mit dem Korkgranulat. Das Prüfergebnis lautet ebenfalls B 3 – leichtentflammbar nach DIN 4102 Teil 1 (ohne brennbares Abtropfen bzw. Abfallen).

Bild 5: Als Fehlbodenschüttung wurde Korkgranulat verwendet. Diese Deckenkonstruktion ermöglichte eine relativ schnelle Brandausbreitung in das Erdgeschoß.

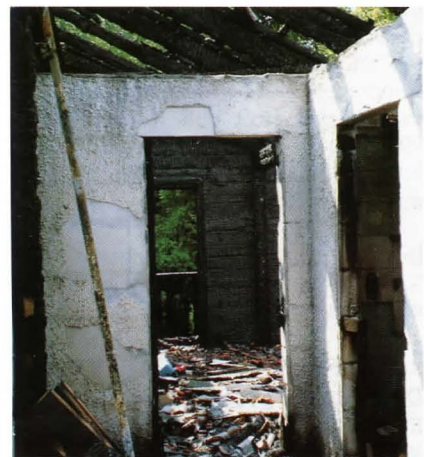
Bild 2 links: Blick in das ausgebaute Dachgeschoß. Blick vom Treppenhaus in das Kinderzimmer (mutmaßliche Einschlagstelle). Die tragenden Holzteile sind fast völlig abgebrannt. Die Bewohner blieben zum Glück unverletzt.

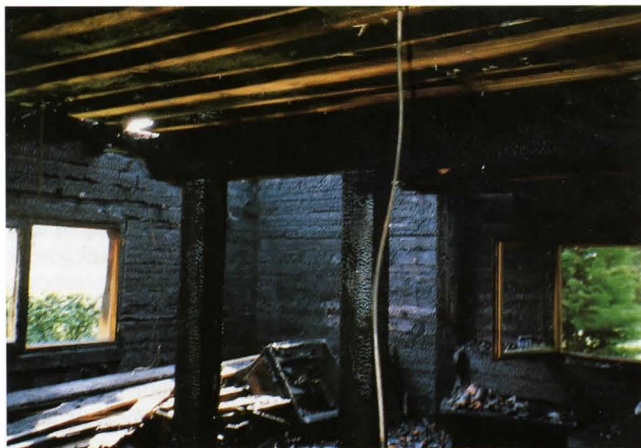
Bild 6: Blick in das ausgebrannte Erdgeschoß (Wohnzimmer).
