Dachexplosion in Würzburg

Beispiel für PC-unterstützte Schadenauswertung zur Risikoanalyse - „schadenprisma“ 4/93

Dipl.-Ing. (FH) Josef Mayr

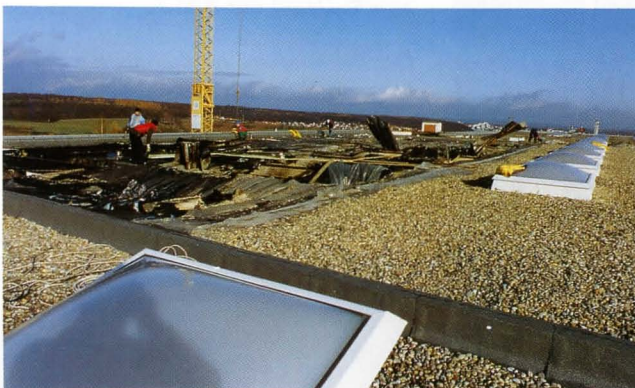
*Bild 3:
Dach der schadenbetroffenen Halle (Computer) von Süden aus gesehen. Der freie Streifen (mit Abdichtung ohne Bekiesung) zeigt die Trennung zwischen der Metallverarbeitung und dem Computerverkauf.
Trennung durch zweischalige Wand aus Kalksandsteinmauerwerk, bis dicht unter die Dachhaut geführt.*

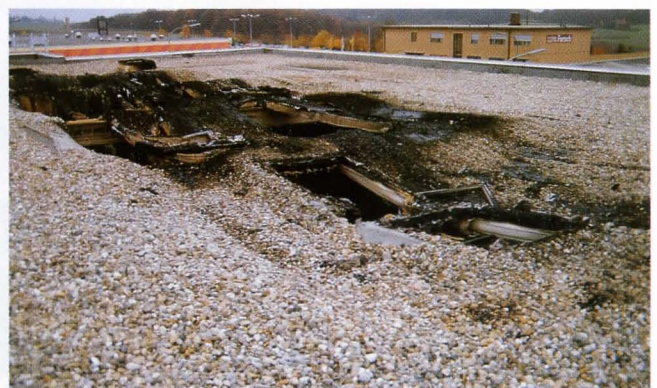
*Bild 4:
Dach oberhalb des Brandausbruchbereiches von Nord-Ost aus gesehen.*

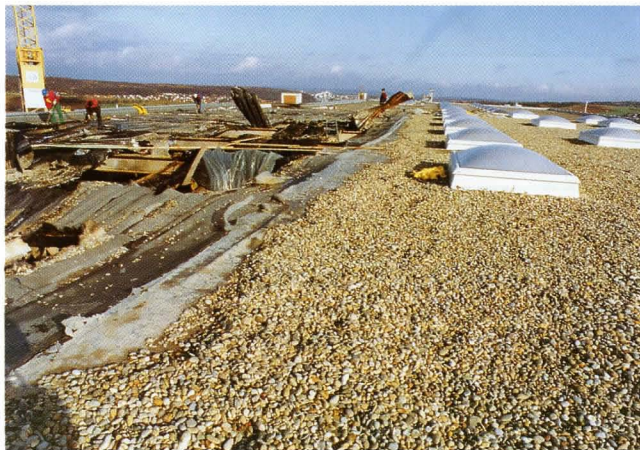
Bild 5: Situation aus Bild 4. Im Bereich der Trennwand wurde auf etwa 1 m Breite die Wärmedämmung nichtbrennbar aus Mineralfaser ausgeführt.

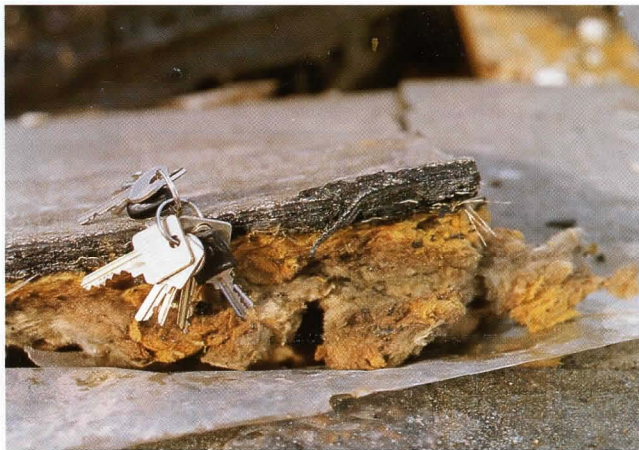
Bild 6: Detail aus dem Bild 5. Das „Abdichtungs-Paket“ hatte zum Teil eine Dicke von mehr als einem Zentimeter.

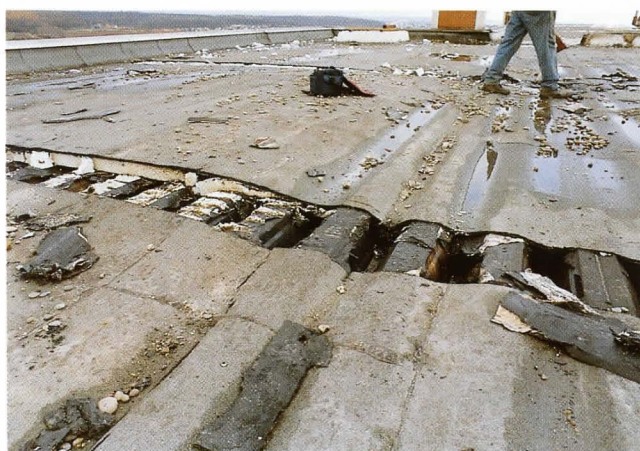
aufbaus (Crackprozeß). Als erstes schmolzen die an der Unterseite vorhandenen Bitumenanteile (Kleber, Bitumenschicht der Dampfsperre) und liefen in die Tiefsicken, anschließend folgten die Aluminiumkaschierung und Wärmedämmung aus Polystyrol. Da die Tiefsicken den Flammen besonders ausgesetzt waren, wurde dort der thermische Zersetzungsprozeß beschleunigt. Der obere Dachabschluß aus einem ca. 1 cm dicken „Abdichtungspaket“ leistete den Flammen jedoch relativ lange Widerstand, da er erst nach der Zersetzung der Polystyrol-Wärmedämmung thermisch beansprucht wurde und zudem noch vollständig beküest war.

Durch die relativ lange standhaltende Abdichtung konnten die gasförmigen, brennbaren Zersetzungsprodukte in den Tiefsicken nicht nach oben entweichen. Mit zunehmender Erhitzung entwickelten sich immer mehr brennbare Pyrolyseprodukte und der Druck baute sich weiter auf.

Bild 7: Dachaufbau und fortschreitender Zersetzungsprozeß. Links in Richtung Dachrand keine größere thermische Beanspruchung. Rechts in Richtung Brandausbruchsbereich große Hitze einwirkung. Die Polystyrol-Hartschaumplatten wurden aufgelöst, die Abdichtung blieb bestehen.

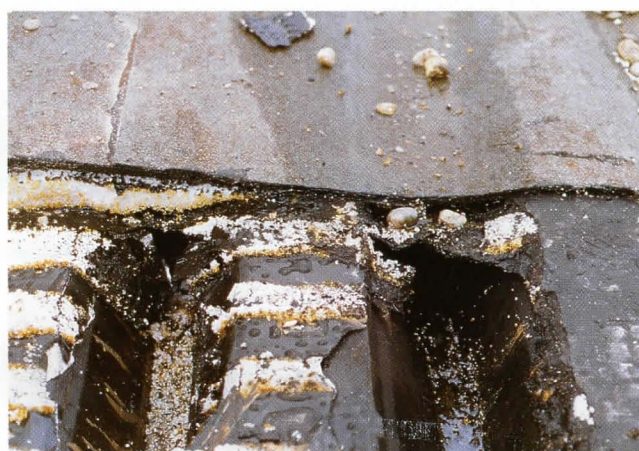
Die brennbaren Gase verteilten sich in den Tiefsicken in beide Hallenlängsrichtungen. Anfangs war das Gasgemisch durch fehlenden Sauerstoff noch nicht zündfähig. Es gelangte dann durch verschiedene Öffnungen, wie z. B. den Längs- und Querstößen der Trapezbleche, Bohrlöchern oder Lichtkuppelan-schlüssen in den Deckenhohlraum der untergehängten Decke bzw. in den Brandraum. An diesen Stellen konnte zum Teil auch der Luftsauerstoff zutreten, so daß sich das Gemisch entzündete und zur Brandausbreitung beitrug.

Bild 8: Detail aus Bild 7. Die Zersetzungprodukte verteilten sich in den Tiefsicken in Gebäudelängsrichtung.

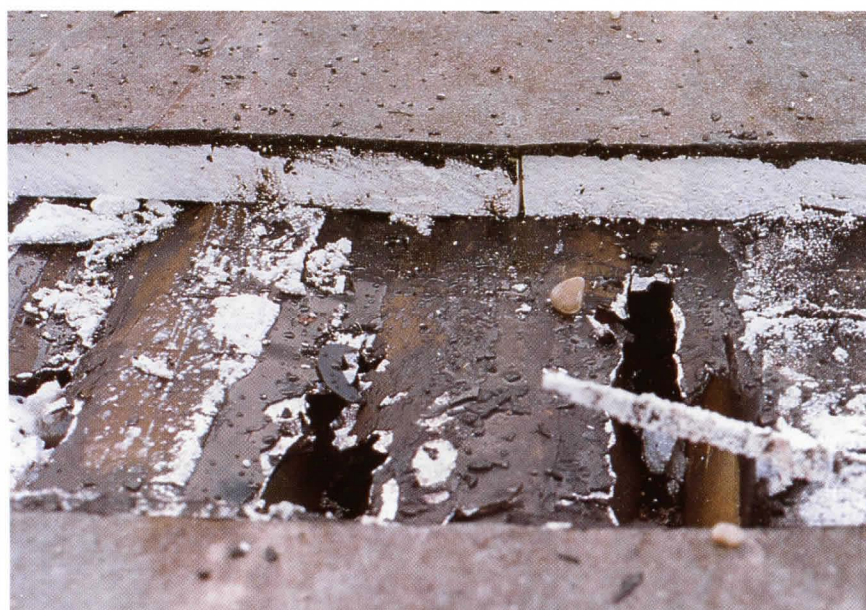
Bild 9: Detail aus Bild 7.

Der Dachaufbau im thermisch nicht so beanspruchten Bereich.

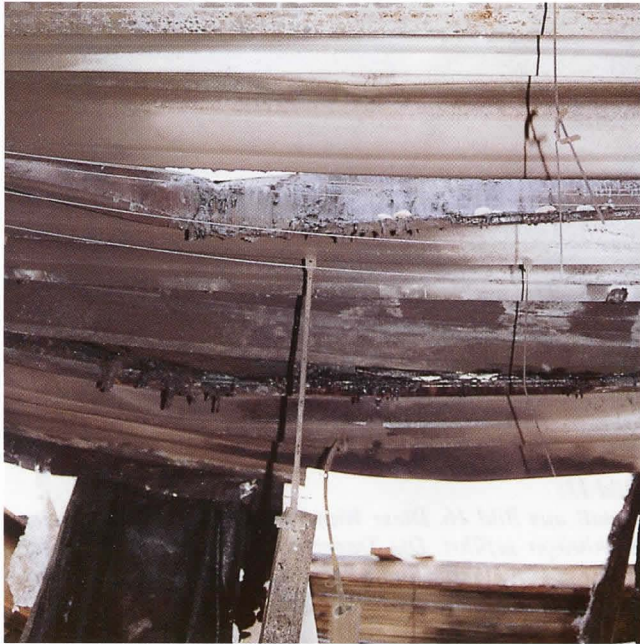
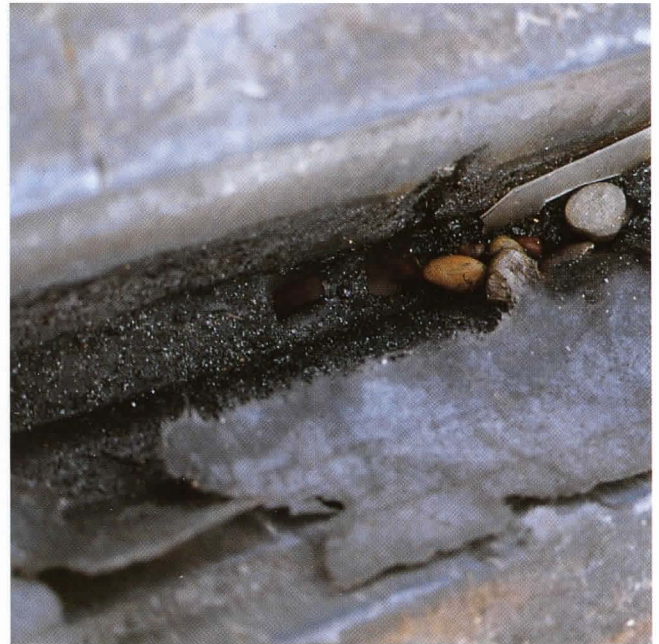
Bild 10 und 11: Das brennbare Gasgemisch gelangte durch verschiedene Öffnungen wie z. B. den Längs- und Querstößen der Trapezbleche oder Bohrlöcher in den Deckenhohlraum zwischen untergehängter Decke und Trapezblechprofilen.

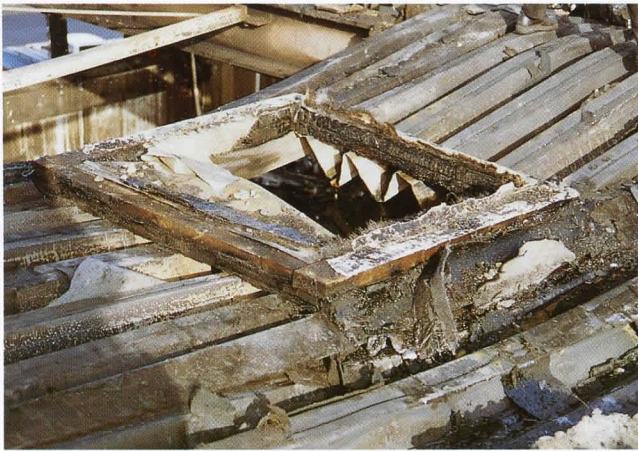
Bild 12: Ergänzung zu den Bildern 10 und 11. Auch über die Anschlüsse der Trapezbleche an den Lichtkuppeln konnten die Pyrolyse-gase in den Deckenhohl- bzw. Brandraum eindringen.

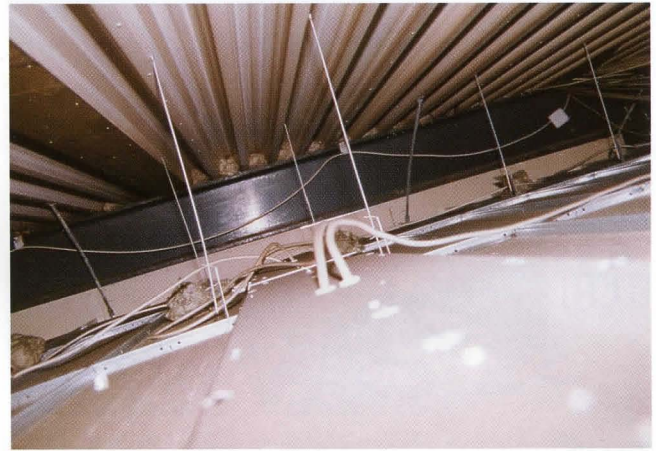
Bild 13: Unterhängte Decke aus nichtbrennbaren Platten und Trapezblechdach im nicht beschädigten Bereich. Im Hintergrund sind die Ausstopfungen der Sicken im Bereich von leichten Trennwänden (Halle mit medizinischen Geräten) zu sehen.

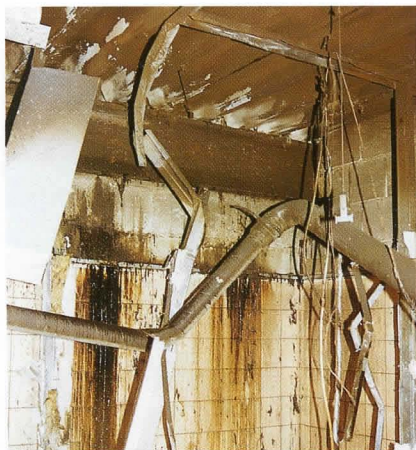
Ein Teil der brennbaren Gase erreichte ohne zu zünden die Trennwand zum nördlichen angrenzenden Abschnitt (Medizinische Geräte). Sie verteilten sich hier sowohl in den Tiefsicken als auch im Deckenhohlraumbereich zwischen untergehängter Decke und Trapezblechen. Durch Sauerstoffzufuhr wurde das Gasgemisch schließlich zündfähig. Zudem waren ausreichende Zündquellen vorhanden. Es kam zur ersten Explosion, bei der sich nach Aussage von Zeugen das Dach angehoben hat. Eine Feuerschutztür in der Trennwand wurde dabei herausgerissen.

Bild 14: Das Gasgemisch verteilte sich sowohl in den Sicken als auch im Deckenhohlraum. Schließlich gelangte es zum dargestellten Explosionsbereich 1, erreichte eine zündfähige Konzentration und es kam zur ersten Explosion. An den Ablaufspuren ist deutlich zu sehen, daß auch flüssige Schmelzprodukte über die Tiefsicken bis hierher gelangen konnten.

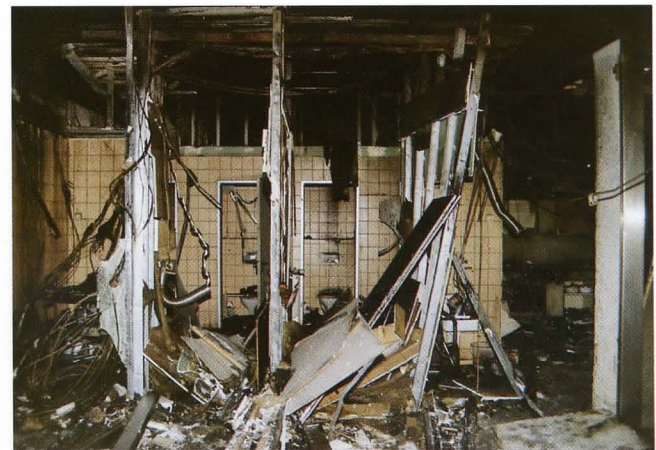
Bild 15: Der Explosionsbereich 1 vor dem Ausräumen. Die Sanitär-Räume wurden vollständig zerstört. Ein Waschbecken flog über 100 m weit durch das entgegengesetzt angeordnete Fenster und landete auf der Straße.

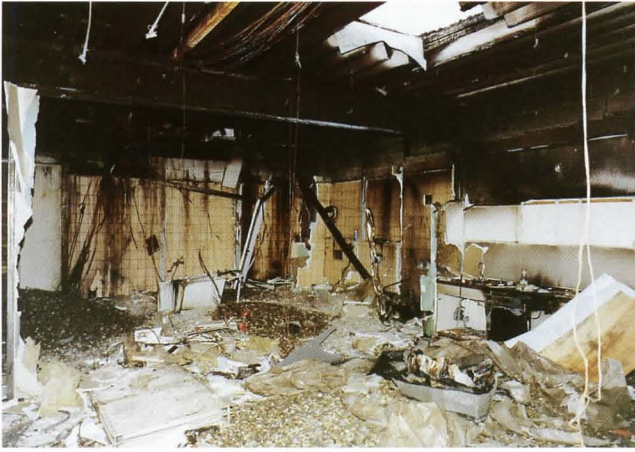
Bild 16:
Situation aus Bild 15. Übersicht nach Entfernen der WC-Zwischenwände. Im Hintergrund die Trennwand zur angrenzenden Halle (Medizinische Geräte).

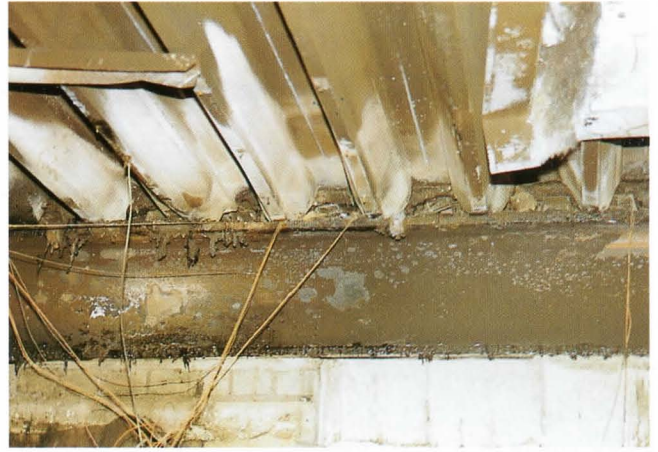
Die Trennwand zum nördlichen Abschnitt bestand aus 24 cm dickem Kalksandsteinmauerwerk, das bis Unterkante Stahlträger geführt war. Der Stahlträger bildete das Auflager für die Trapezblechprofile, die ohne Unterbrechung über den Träger liefen. Die unteren Sickenöffnungen im Trägeranschlußbereich waren mit Mineralfaser verschlossen. Ob die Tiefsicken (obere Sickenöffnungen) ebenfalls eine Abschottung aus Mineralfaser hatten, ist nicht bekannt.

Bild 17:
Detail aus Bild 16. Diese Wand wurde bis dicht unter einen Stahlträger geführt. Die Trapezbleche liegen auf dem Stahlträger auf und laufen durch. Deutlich zu sehen ist die Sickenabdichtung an der Unterseite mit Mineralfaser.

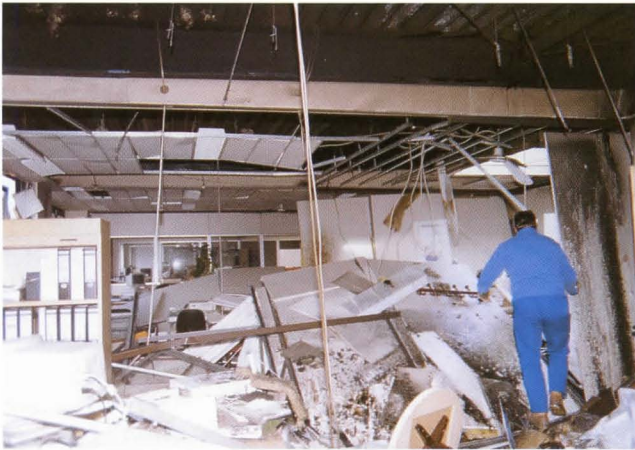
Bild 18:
Der Explosionsbereich 2. Ansicht von der Trennwand in Richtung Norden. Die leichten Trennwände sowie die untergehängten Decken wurden in diesem Bereich zerstört bzw. eingedrückt.

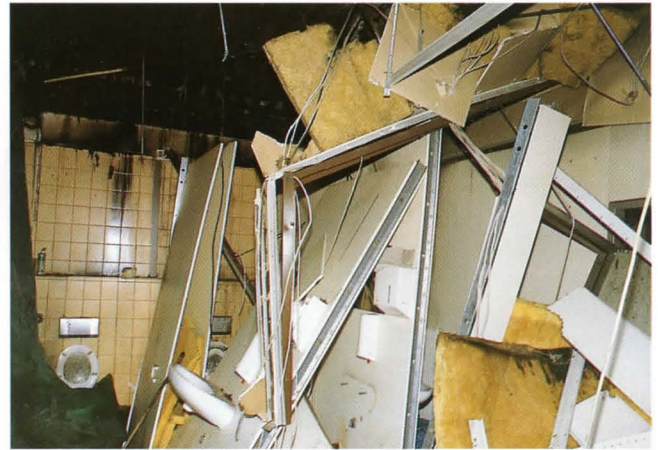
Die durchlaufenden Trapezblechprofile ermöglichten es den brennbaren Gasen auch, in den angrenzenden Abschnitt einzudringen. Zudem hatte die erste Explosion durch das gehobene Dach und die herausgerissene Tür das Eindringen von weiteren Brandgasen ermöglicht. Es dauerte nur kurze Zeit, bis auch hier eine explosive Gas-mischung vorlag und eine Zündquelle die zweite Explosion auslöste.

Bild 19:
Explosionsbereich 2. Ansicht von Süden in Richtung Trennwand. Die Trennwand wurde durch die flüssigen Zersetzungsprodukte in den Tiefsicken überlaufen, was deutlich an den Laufspuren zu sehen ist.

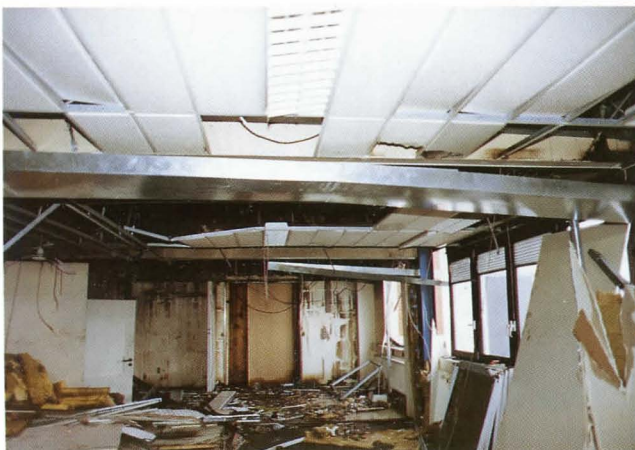
Bild 20:
Explosionsbereich 2. Blick aus Norden zur Trennwand. Die Feuerschutztür wurde durch die Explosion aus der Wand herausgerissen. Deutlich zu sehen auch die untergehängte Decke mit dem zerstörten Deckenbereich.

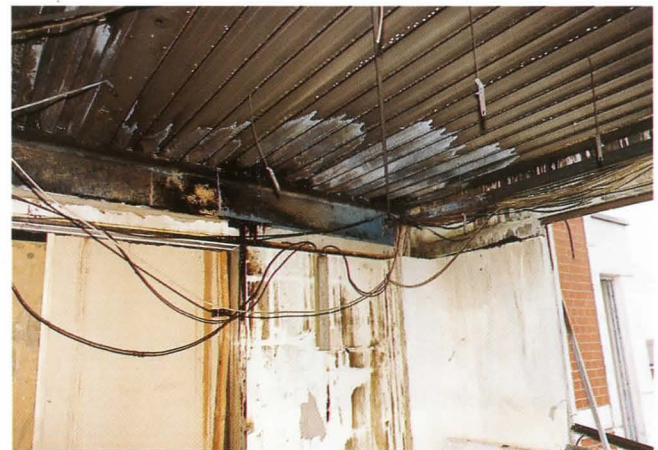
Bild 21:
Detail aus Bild 20. Thermische Beanspruchung der Trapezblechunterseiten (Deckenhohlraumbereich).

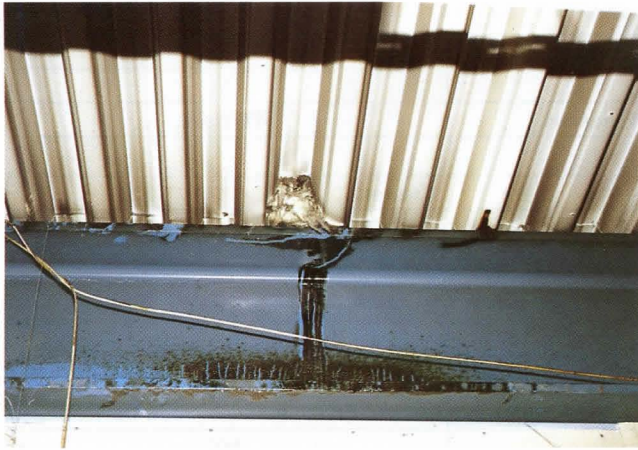
Bild 22: Ausstopfungen aus loser Mineralfaser können die Ausbreitung von Gasen und flüssigen Zersetzungsprodukten nicht verhindern. Die Aufnahmen entstanden ca. 20 m nördlich von der Trennwand entfernt im Deckenhohlraum.

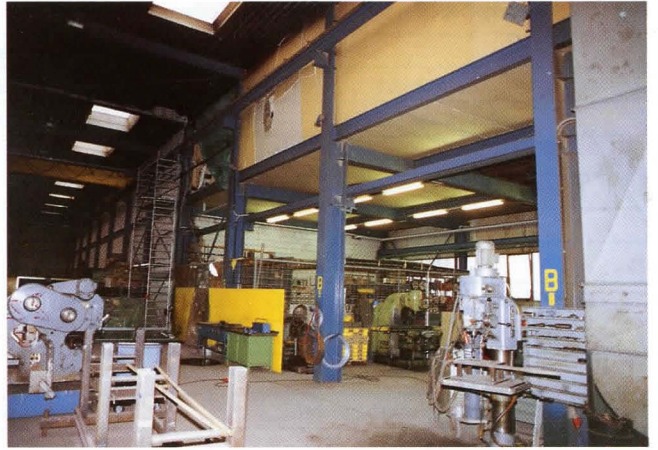
Bild 23: Ansicht von Norden. Der metallverarbeitende Betrieb. Im oberen Bereich leichte Trennwand (beidseitig doppelt beplankt) zur nördlichen Halle (Medizinische Geräte). Im Bereich der Plane wurde die leichte Trennwand zum Teil beschädigt, so daß hier Rauch eindringen konnte. Das Loch in der Trennwand (ein Feld davor) wurde durch die Feuerwehr gebrochen.

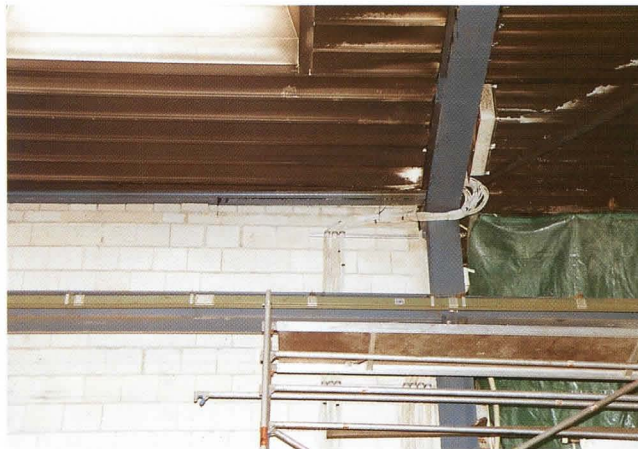
Bild 24: Detail aus Bild 23. Die Längstrennwand aus 2 x 24 cm Kalksandsteinmauerwerk war ebenfalls nicht über Dach geführt worden.

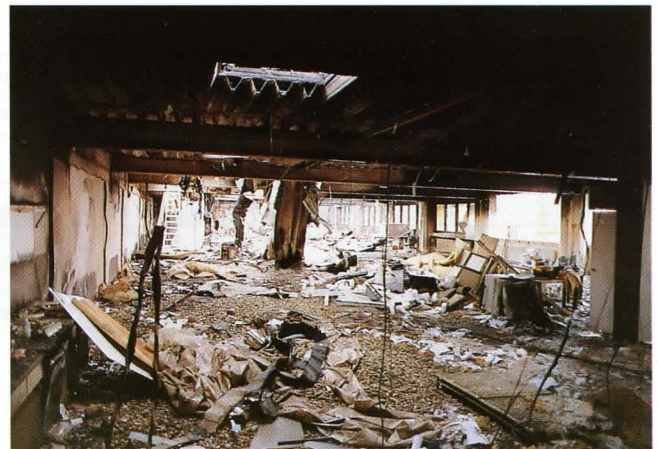
Bild 25: Die zerstörte Halle. Hinten links (Leiter) ist der Brand ausgebrochen. Deutlich ist die unterschiedliche Beanspruchung der Stahlträger zu sehen. (Anlauffarben bzw. Verrußung).
