Sturm und andere Schadenursachen!

Andreas Kodel

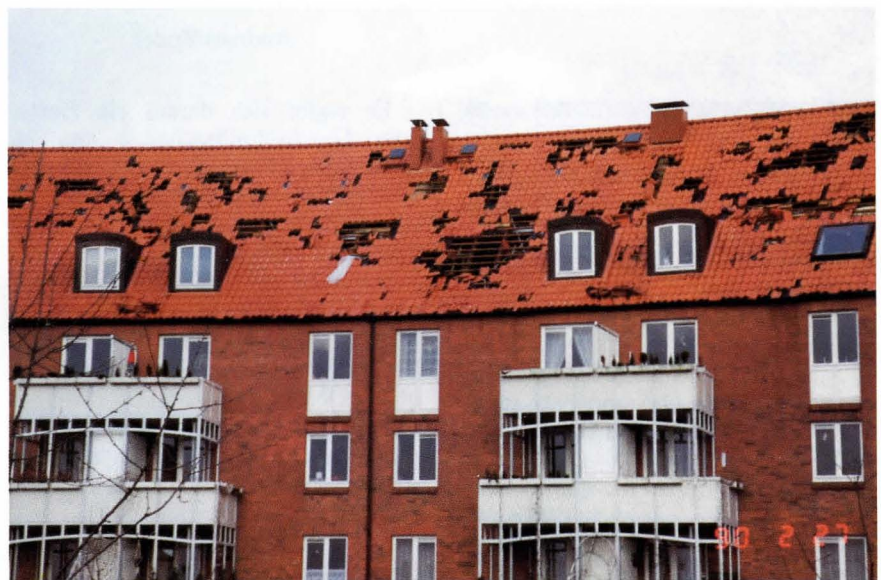
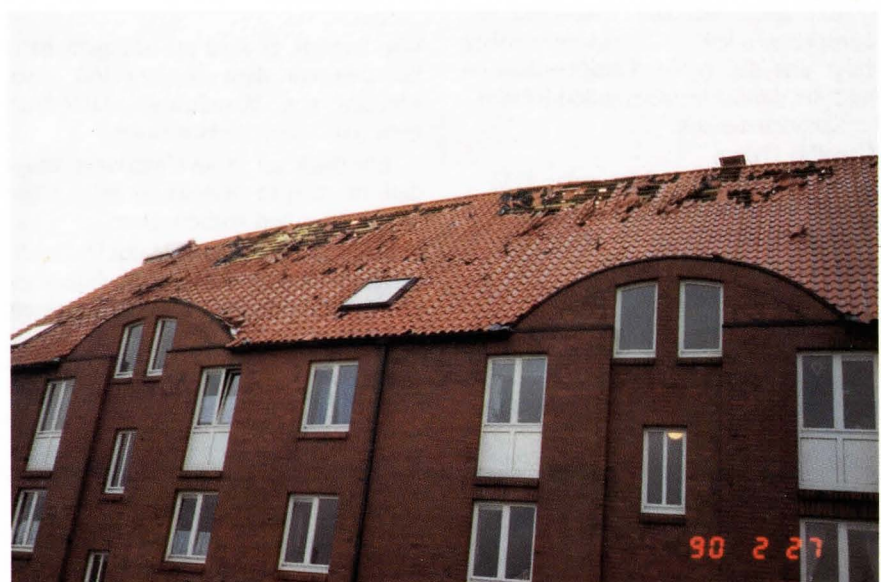
Durch Stürme aus West bzw. Südwest entstanden im Januar und Februar 1990 erhebliche Schäden an ausgebauten sowie nicht ausgebauten Dachteilen der westlichen und östlichen Gebäudeseiten (vgl. Bild 1 und 2). Am Block 28 entstanden dagegen geringfügige Schäden. Hier wurden vereinzelt Dachziegel aus der Eindeckung gelöst.

Ursächlich für die Sturmschäden war das Zusammentreffen folgender Bedingungen:

- Bezogen auf die Hauptwindrichtung entsteht durch den Garstedter Berg, dem Lärmschutzwall zur Hauptstraße und der Gebäudeform ein Profil aus Gelände und Gebäude, das einer „Düse“ gleicht.
- Zum anderen war die erforderliche Lattenweite für die Hohlziegel von 33 cm, in Vorschnittdeckung (vgl. Skizze 2), um 2-3 cm überschritten worden. Dadurch entstanden innerhalb der Dacheindeckung Öffnungen, die dem Wind bzw. Sturm zusätzliche Angriffspunkte boten.

Für dieses Gebäude kam folgendes zur Ausführung:

- Abschnittsweises Aufnehmen der vorhandenen Dacheindeckung und Dachlattung,
- Aufbringen einer Holzvollschalung incl. Konterlattung und Bitumenschweißvordeckung,
- Einlatten und Eindecken mit überwiegend vorhandenem Ziegelmateri-

- Zusätzlich wurde jeder Ziegel mit einer speziellen Edelstahlsteckklammer gesichert (vgl. Skizze 3).

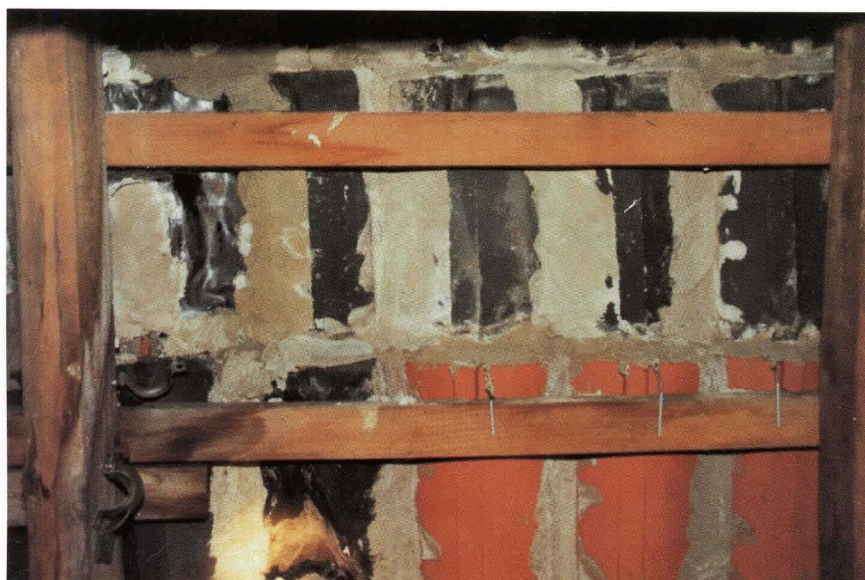
Bild 3

An dem folgenden Bildbeispiel ist die wörtliche Umsetzung der Begriffe „Mörtelverstrich“ und „Einlegen in Mörtel“ zu erkennen (vgl. Bild 3).

Derart grobe Ausführungsfehler unterstreichen die Forderung nach qualifiziertem Personal bei der Schadenbeseitigung.

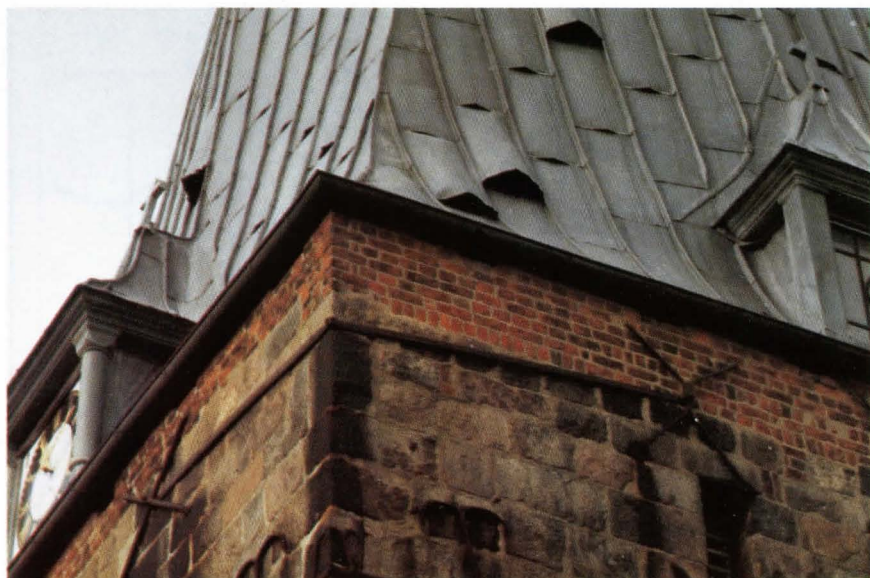
Bild 4

Stürme im November 1985, im Januar und im März 1986 führten zu Aufwölbungen von ca. 35 % der Bleischaren durch Windsog (vgl. Bild 4) am 56 m hohen Turm. Vor allem aufgrund dieses Schadens wurden im Jahre 1986 Windsoglast-Versuche durch die WSP-Ingenieurgesellschaft in Aachen durchgeführt mit dem Ergebnis, daß z. B. 2,5 mm starkes Bleiblech das Doppelte an Windsoglast aufnehmen kann, wie nur 2 mm dickes Blech. Bei einer Erhöhung auf 3 mm Blechstärke ergibt sich sogar eine 3,4fache höhere Festigkeit.

Zur Ausführung kam eine Neueindeckung mit 2,5 mm starkem Bleiblech und einer geänderten Querstoßausarbeitung.

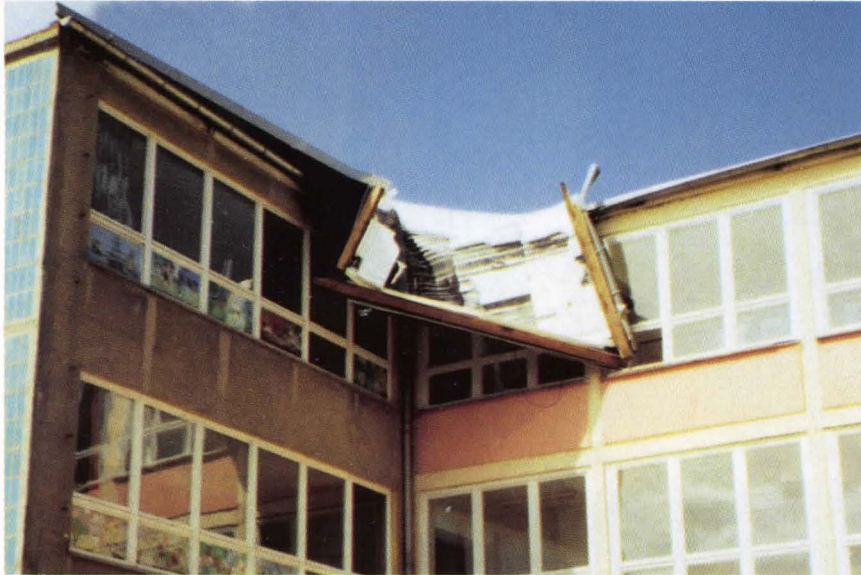
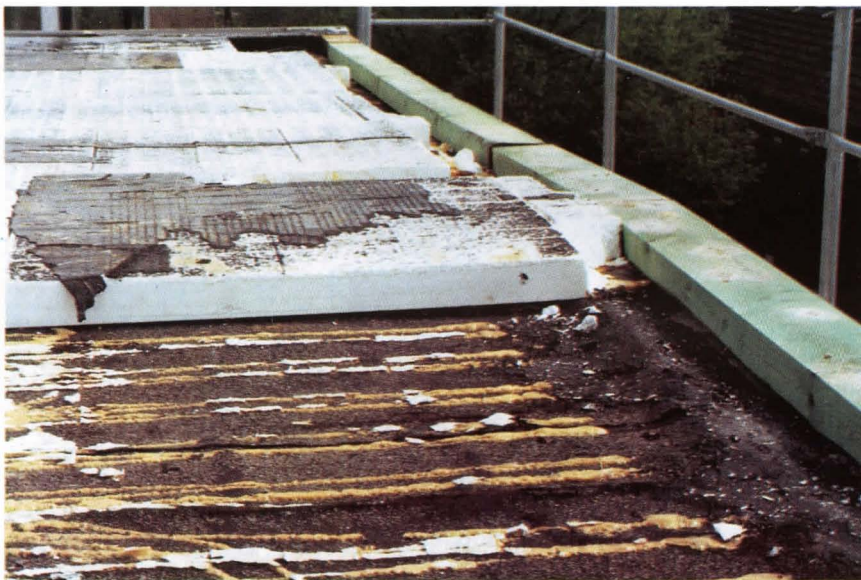
Durch Stürme im April 1992 wurde ein ca. 180 m² großes Dachpaket einschließlich Randbereichen abgeweht (vgl. Bild 7 und 8).

Ursache für den Schaden war ein unzureichend befestigtes Wärmedämm- und Abdichtungssystem einschließlich der Randbohle. Die vorhandenen Unebenheiten im Untergrund konnten vom Klebemittel nicht überbrückt werden.

Für die weiteren Dachflächen des Schulgebäudes ließen sich ähnliche Verlegefehler vermuten. Aus diesem Grund wurde eine zusätzliche mechanische Befestigung als Grundlage für die weitere Sturmversicherung gefordert.

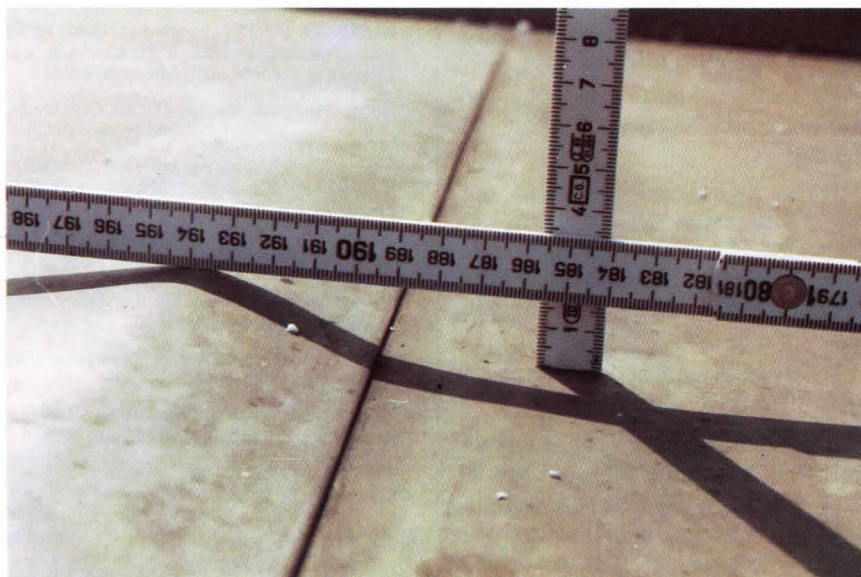
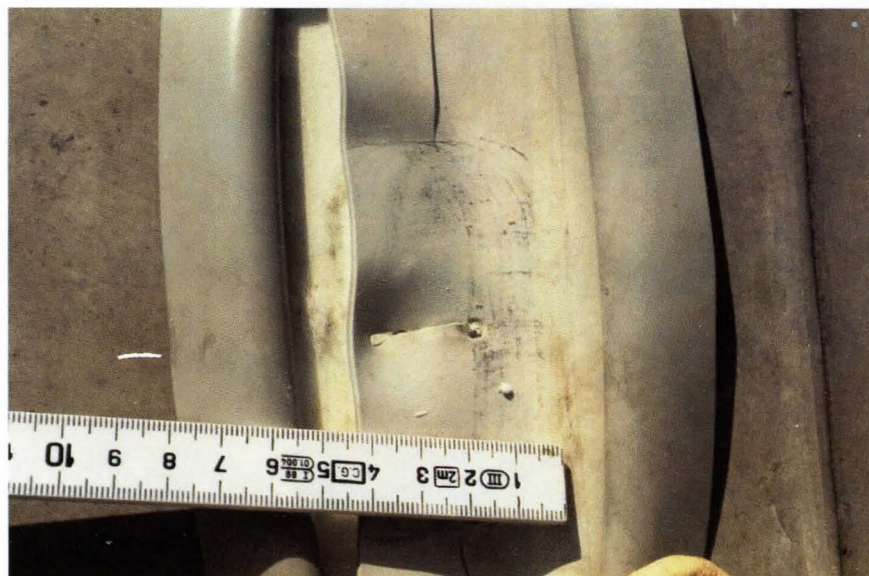
Schäden wurden im Februar 1993 am westlichen Flachdachrandbereich des Gebäudes festgestellt. In einer Tiefe von 5,00 m bis 10,00 m wurden Aufwölbungen im Stoßbereich der Dachbahnen sichtbar (vgl. Bild 9 und 10).

Der Windsog hatte das Abdichtungsmaterial derart beansprucht, daß es unter den Befestigungstellen herausgezogen wurde.

Laut den Feststellungen des vor Ort tätigen Gutachters, ist ein Verstoß gegen gültige Verlegevorschriften nicht feststellbar. Auch der vom Dachbahnhersteller geführte statische Einzelnachweis gegen das Abheben der Dachbahn entspricht der DIN 1055 T 4. Trotzdem ist hier offensichtlich eine Grenze erreicht worden.

Die Versicherung verlangt für das Gebäude eine mechanische Befestigung gemäß geltenden Flachdachrichtlinien. Diese nach der Regel 3/6/9, d. h. im Innenbereich der Dachfläche 3 Befestigungselemente pro m², im Randbereich 6 Stück pro m² und im Eckbereich 9 Stück pro m², würde unter Berücksichtigung der vereinfachten Dachflächeneinteilung wie folgt auszusehen haben (vgl. Skizze 4). In Anbetracht der Warenwerte in Millionenhöhe, der Gebäudelage und Form erscheint diese Ausführung angemessen.
