Der Dombrand

Reimund Roß

*Dipl.-Ing. Reimund Roß,
Brandoberrat,
Berliner Feuerwehr*

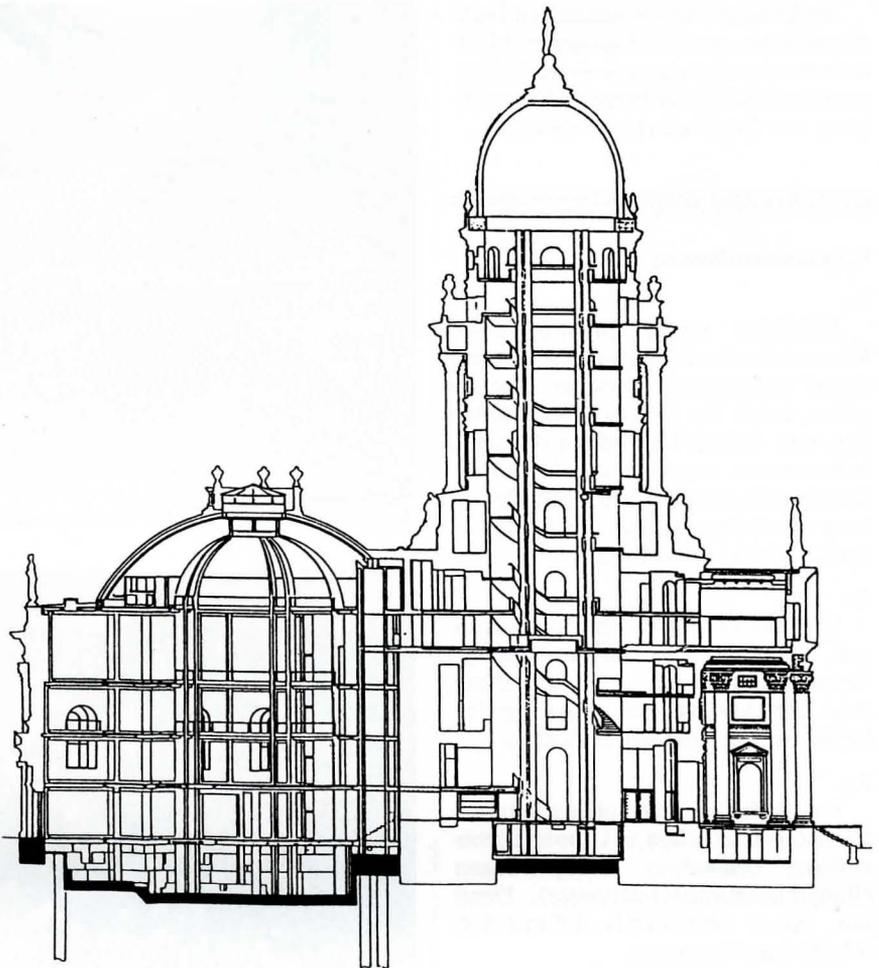
Zeichnung 1

Der Deutsche Dom besteht aus 2 Bauteilen, der ehemaligen Kirche und einem Turmgebäude. Beide Bauteile sind auf verschiedenen Ebenen miteinander verbunden, eine brandabschnittliche Trennung existiert nicht. (Zeichnung 1 Seite 8)

Schnitt durch den Deutschen Dom

- Trennung der 2 Bauteile (Kirche/Turm) in Brandabschnitte
 - Schutz der ungeschützten Stahlkonstruktion der beiden Kuppeln durch F 60-Anstrich oder entsprechende Verkleidung

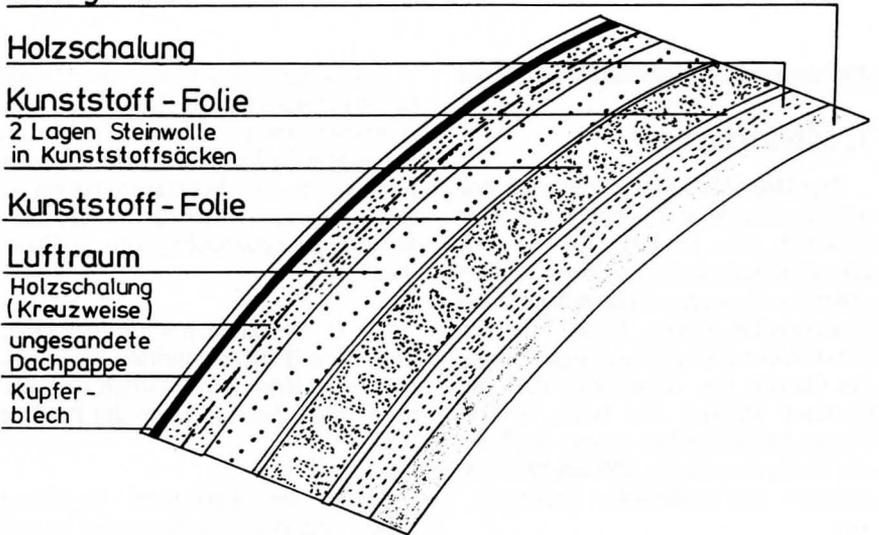
Zeichnung 2

Das Tragwerk der Kuppel ist aus ungeschütztem Stahl. Der Dachaufbau hat einen mehrschichtigen Aufbau:

- an den Stahlpfetten angeschraubte gekrümmte Holzsparren
- Kunststoffe mit Überlappung als Dampfsperre
- 2 Lagen Steinwolle (Kamelit) in Foliensäcken eingeschweißt und mit verzinkten Drähten gegen Abrutschen gesichert
- eine Lage Bitumen-Dachpappe
- 2 Lagen Holzschalung, beide Lagen um 90 Grad versetzt
- Kupferblechrippen

Der Brand ereignete sich im Kuppelbereich und konnte nicht direkt bekämpft werden. Ursächlich dafür war, daß er zwischen dem Kupferblech und der inneren Holzverschalung stattfand und durch die umlaufende Hinterlüftung stets genug Sauerstoff erhielt. Die Intensität des Brandes ließ die Kupferhaut tief rot färben.

1. Herstellung des Gesamtdachaufbaus aus ausschließlich nichtbrennbaren Baustoffen.
2. Herstellung des Dachaufbaus in ähnlicher Bauweise wie bisher mit folgenden Verbesserungen:

- Behandlung aller Holzbauteile zur Erreichung von deren Schwerentflammbarkeit
- Verwendung ausschließlich nichtbrennbarer Dämmstoffe und Dichtungen
- Segmentbildung innerhalb der Kuppel mit nichtbrennbaren Baustoffen, zur Verhinderung der Brandübertragung über ein Segment hinaus.

Variante 1 wird von seiten der Berliner Feuerwehr als die bessere angesehen.

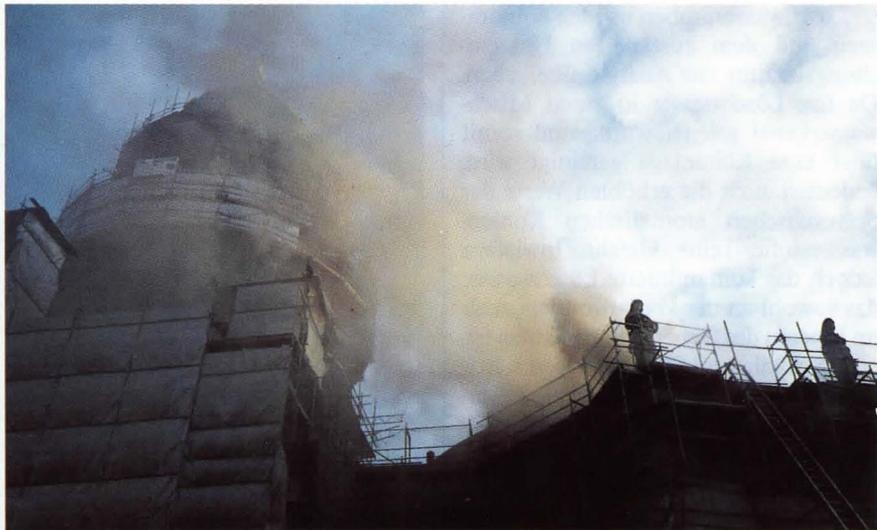
Bild 1: Der Dom zum Zeitpunkt der Alarmierung der Feuerwehr

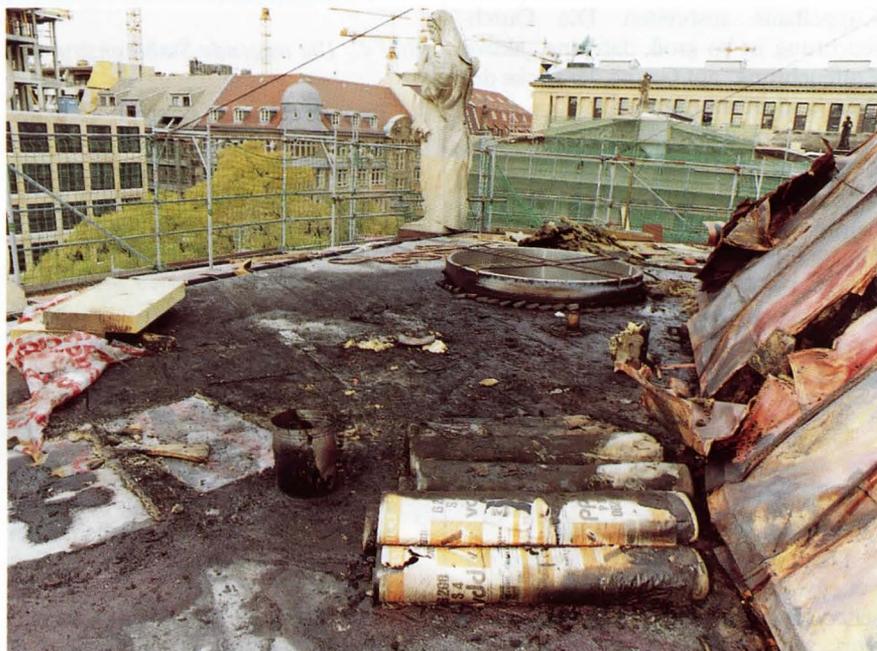
Am Tag des Brandes war eine Dachdeckerfirma damit beschäftigt, das Flachdach am Fuße der Kuppel zu erneuern. Die Bitumenpappe wurde dabei im „warmen Verfahren“ geklebt.

Da die Untersuchungen der Staatsanwaltschaft (zum Zeitpunkt der Drucklegung) noch nicht abgeschlossen sind, kann nur vermutet werden, daß der Brand fahrlässig beim Umgang mit offenem Feuer verursacht wurde.

Bild 2: Der Dachbereich an dem Dacharbeiten durchgeführt wurden

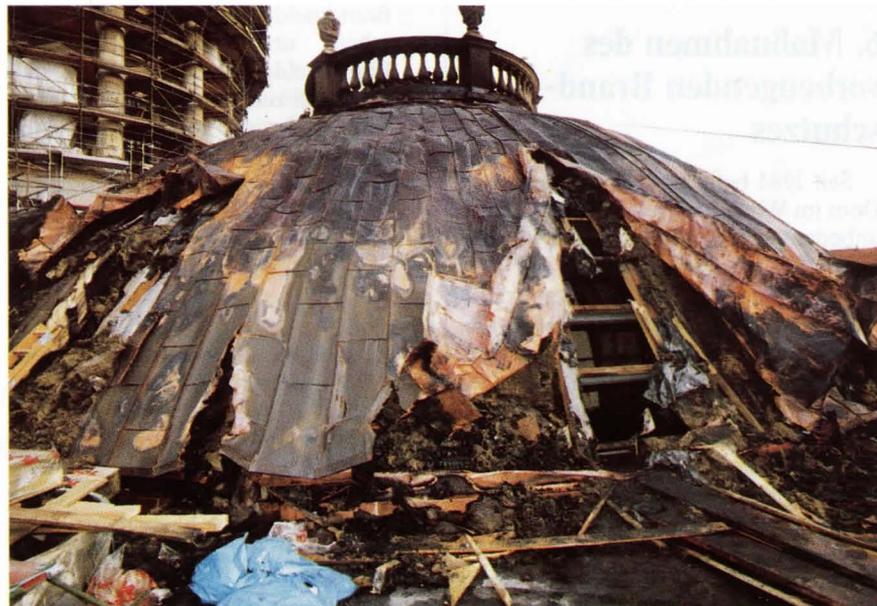
Bild 3: Die zerstörte Kuppel von Außen

Der Dachaufbau wurde durch den Brand völlig zerstört und muß erneuert werden.

Für den Wiederaufbau der Kuppel gibt es gegenwärtig 2 Lösungsmöglichkeiten:

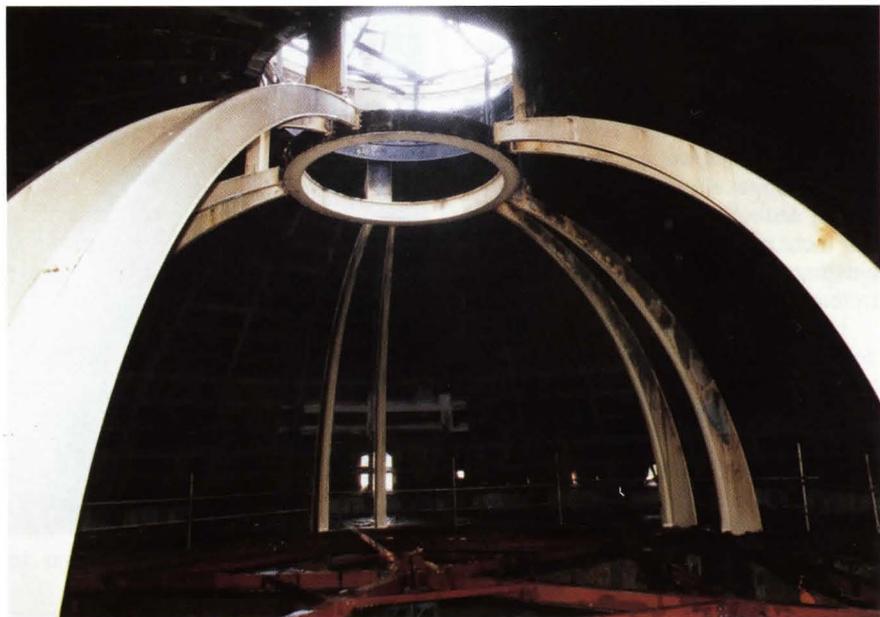
Die Schäden, die der Brand am Kuppeltragwerk hinterließ, sind reparabel. Die Stahlkonstruktion hat im wesentlichen ihre Tragfähigkeit behalten, sie senkte sich jedoch teilweise bis 6 cm ab.

Bild 4: Die tragende Stahlkonstruktion nach dem Brand
