# Erst durchgegangen, dann abgebrannt

## Brand eines Elektro-Hubwagens

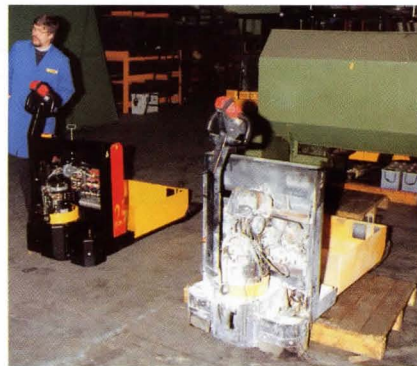
Der Schwerpunkt der Brandspuren liegt im rechten Teil unter der Fronthaube, wo sich die Trägerplatte mit den Steuerungselementen befindet.

- gebrochener Kontakt an einem Fahrstufenschütz
- die Kontakte eines anderen Schützes sind verschweißt
- die 100 A-Sicherungen für Motor und Pumpe sind noch funktionsfähig

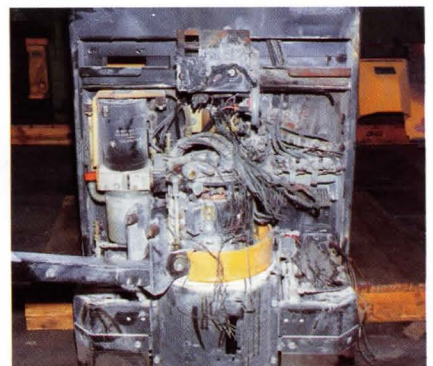
Durch das defekte Fahrstufenschütz floß ständig ein Strom durch einen der beiden Fahrstufenwiderstände, obwohl über den Schlüsselschalter die Steuerung abgeschaltet war. Dieser Fahrstufenwiderstand kann sich laut Angaben des Herstellers schon im Normalbetrieb auf 100–120 °C erwärmen. Bei voller Bat-

terie kann ein Strom von 60 A über drei Stunden fließen. Hierbei dürften sich deutlich höhere Temperaturen ergeben, die den in der Nähe der Widerstände angeordneten Kabelbaum entzünden konnten.

Der Brand wurde ausgelöst durch ein defektes Schütz bei gleichzeitigem Bedienungsfehler durch Nichtabschalten des Hauptschalters.

Weiter begünstigend für das Schadenereignis war die räumliche Anordnung der wärmeabgebenden Fahrwiderstände in der Nähe von leicht brennbaren Bauteilen.

Empfehlenswert wäre eine Anzeige des Bremszustandes, die dem Bediener den gefährlichen Zustand des fließenden Stromes bei gebremstem Motor verdeutlicht.
