Brandschäden in gesprinklerten Kaufhäusern

Josef Mayr

250 000 Mark Schaden nach Brand im Kaufhaus

3. Brand im Anbau gefährdete besprinklertes Kaufhaus

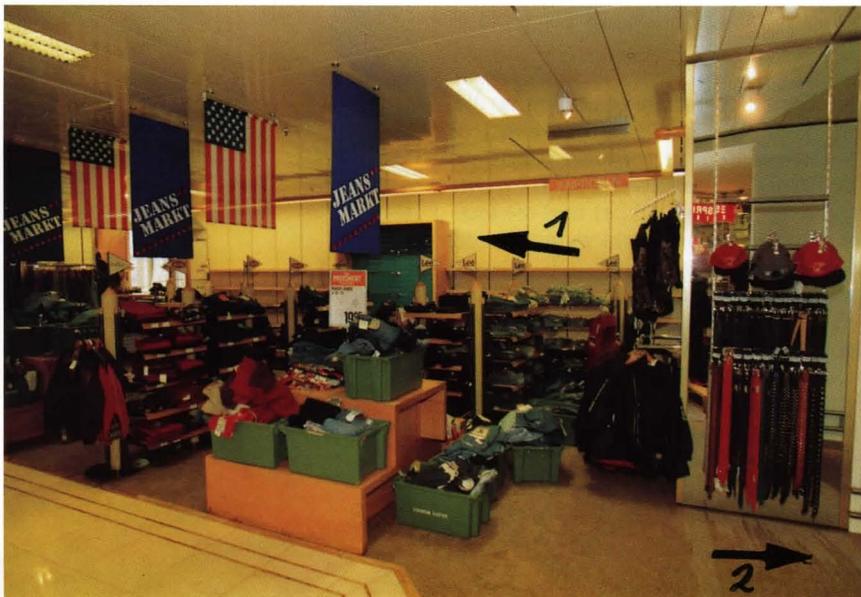
Bild 1. Im Hintergrund links die Trennwand zwischen Verkaufsraum und Lager. Pfeil 1 zeigt die ungefähre Stelle, an der hinter der Trennwand der Brand ausbrach. Rechts der Fluchtweg zum Treppenraum und zugleich auch Zugang zum Lager (Pfeil 2).

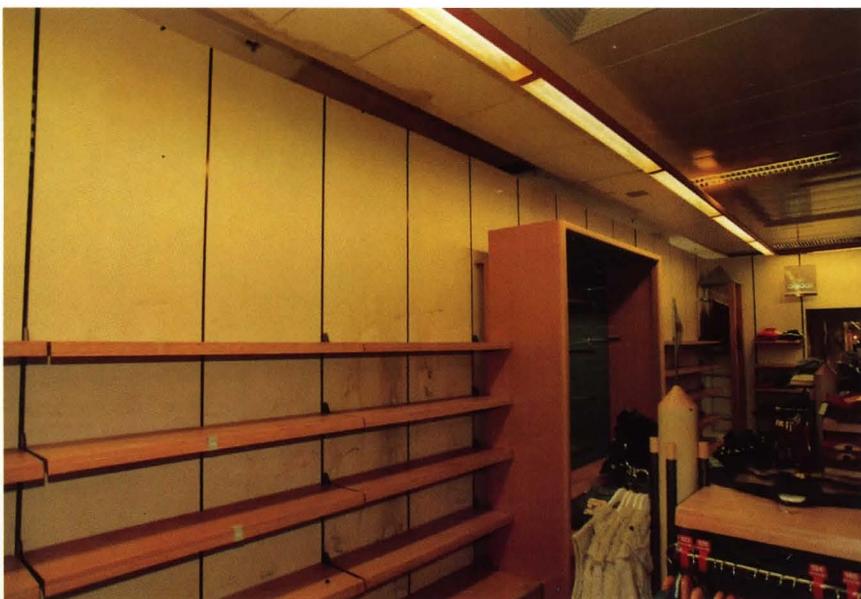
Bild 2. Die Trennwand zum Lager. Deutlich auch zu sehen die beiden Sprinkler, die im Lagerbereich auslösten.

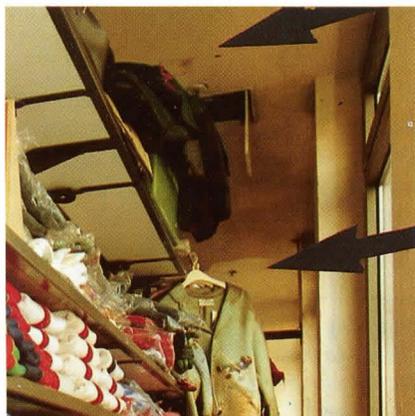
Bild 4. Das Lager von der auf Bild 3 links dargestellten Tür aus gesehen. Im Hintergrund der Brandausbruchsbereich. Es lösten zwei Sprinkler aus, siehe Pfeile.

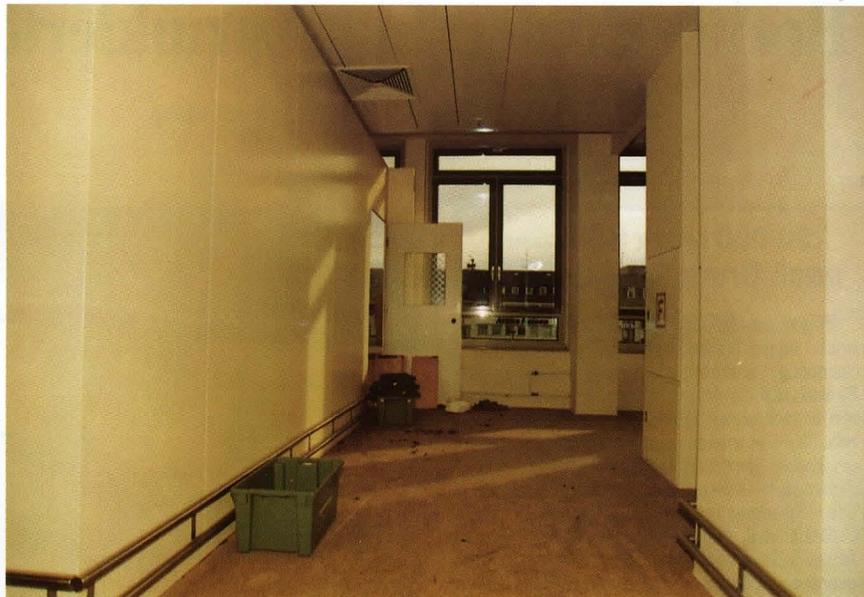
Bild 3. Blick zum Fluchtweg. Hinten rechts der Treppenraum, links der Zugang zum Lager.

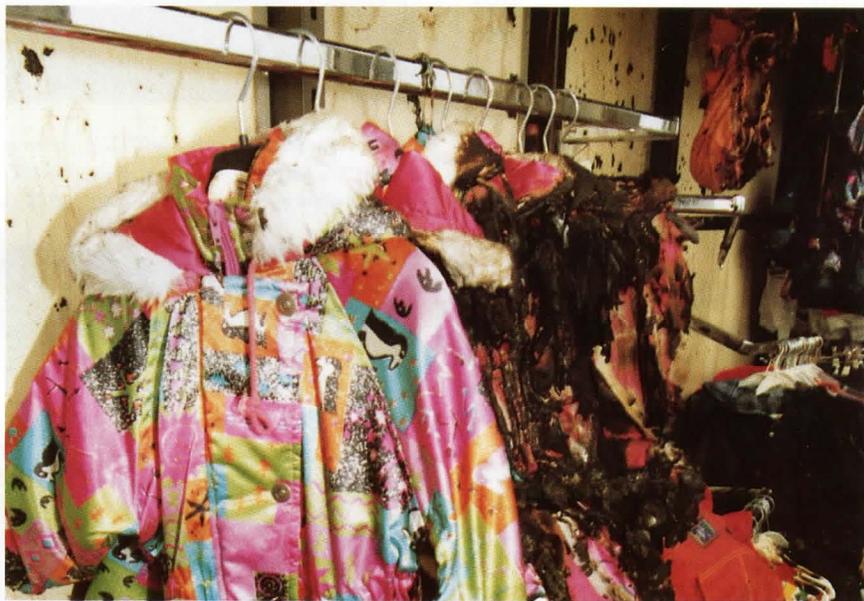
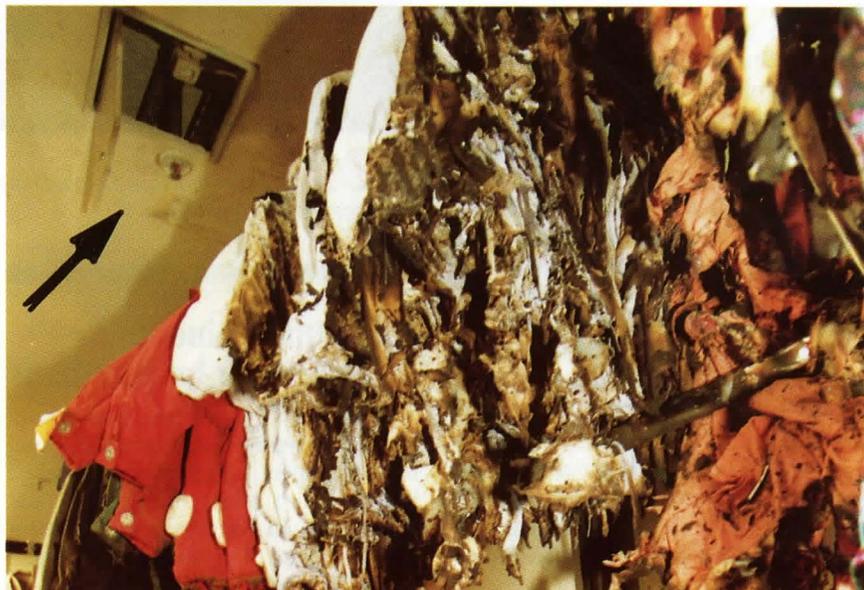
Bilder 5 und 6. Die Brandausbruchsstelle. Bild 5 zeigt den unteren Brandbereich und Bild 6 den oberen in Richtung Tür. Der Sprinkler (Pfeil) löste aus.

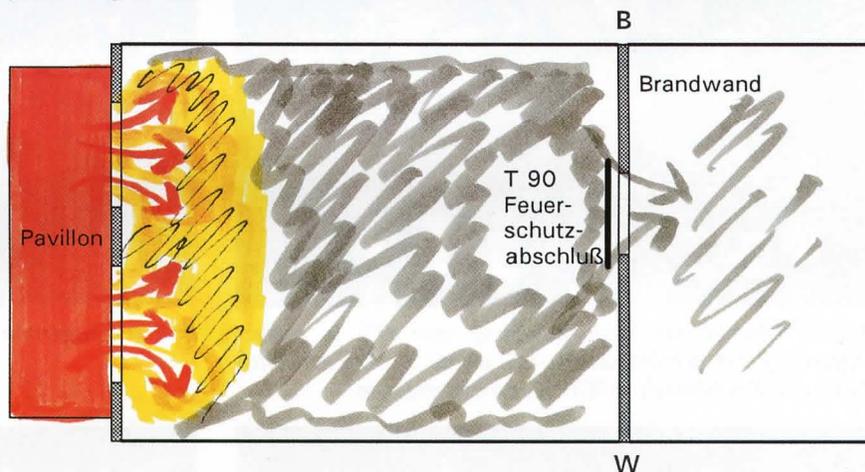
Bild 1. Lageplan mit eingezeichneten Ausbreitungsbereichen von Feuer und Rauch

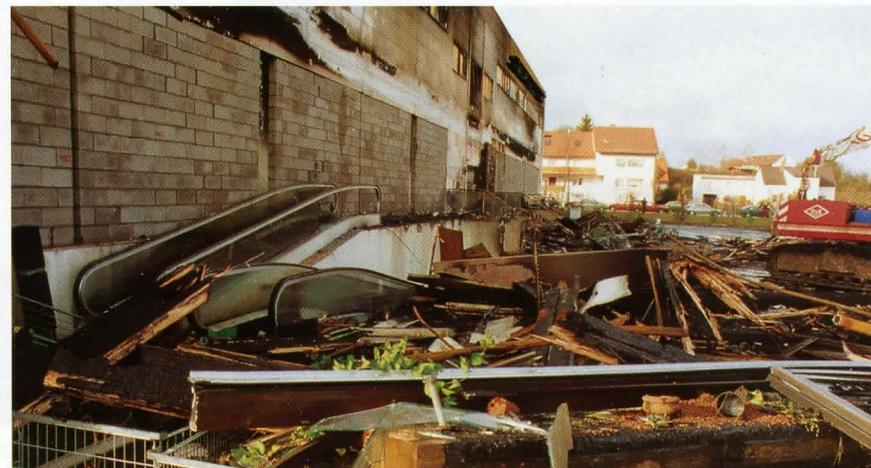
Der Pavillon war – im Gegensatz zum angrenzenden Kaufhaus – nicht besprinklert. Die Verbindung zum Kaufhaus bildeten großflächige Wandöffnungen.

Bild 2. Das Kaufhaus war besprinklert, der Pavillon dagegen nicht. Zwischen Kaufhaus und Pavillon bestanden Öffnungen, die nach dem Brand zum Schutz des Kaufhauses mit Kalksandsteinmauerwerk geschlossen wurden.

Organisatorische Maßnahmen wie Feuerwehreinsatzpläne und Ortsbegehungen durch die Feuerwehr sowie unerschöpfliche Wasserquellen wirkten sich schadensbegrenzend aus. Der Schaden zeigt auch deutlich, wie wichtig es ist, besprinkelte Bereiche von nicht besprinkelten Bereichen räumlich oder baulich zu trennen.

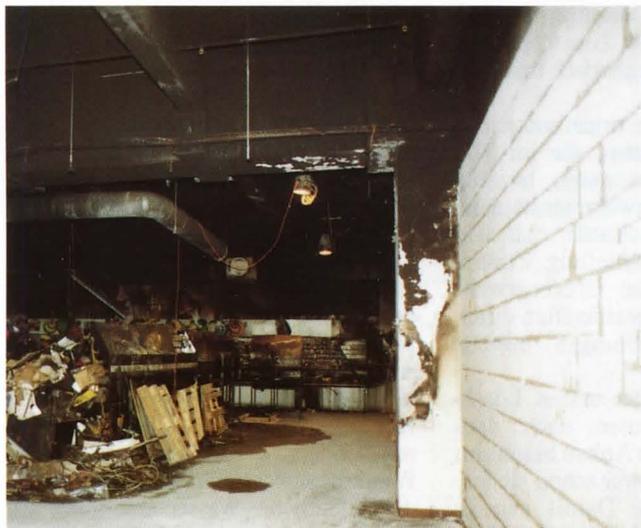
Bild 3. Die offene Verbindung (jetzt mit Kalksandsteinmauerwerk zugemauert) vom Kaufhaus aus gesehen. Das Schadenfeuer drang auf der gesamten Breite in das Kaufhaus ein.

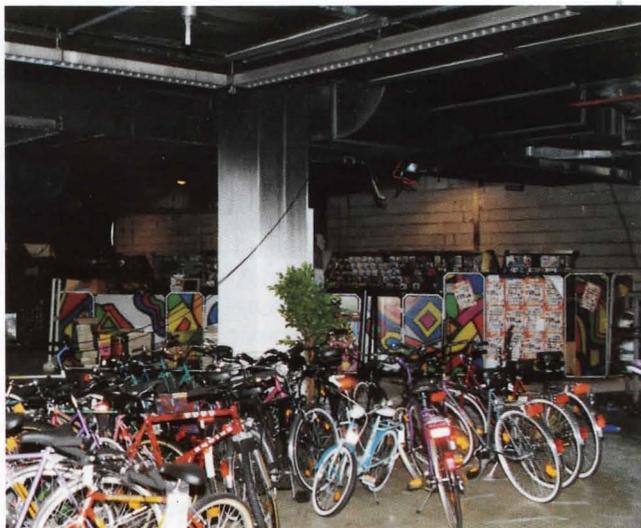
Bild 4. Es gelang der Feuerwehr, mit Unterstützung der Sprinkleranlage einen Brandübergriff auf das Kaufhaus zu verhindern. Im Hintergrund die mit Kalksandstein zugemauerte Verbindung zum Anbau.

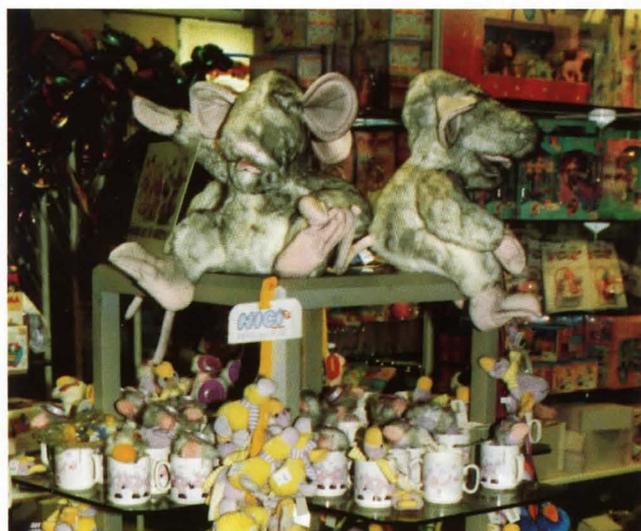
Bild 5. Obwohl der Treppenaufgang zum OG in einiger Entfernung von der Brandstelle lag, wurde das OG erheblich durch den Brandrauch in Mitleidenschaft gezogen.

Da sowohl das Kellergeschoß als auch das Obergeschoß über Treppen in offener Verbindung mit dem Erdgeschoß standen, konnten die Rauchgase auch dort eindringen und großen Schaden anrichten.

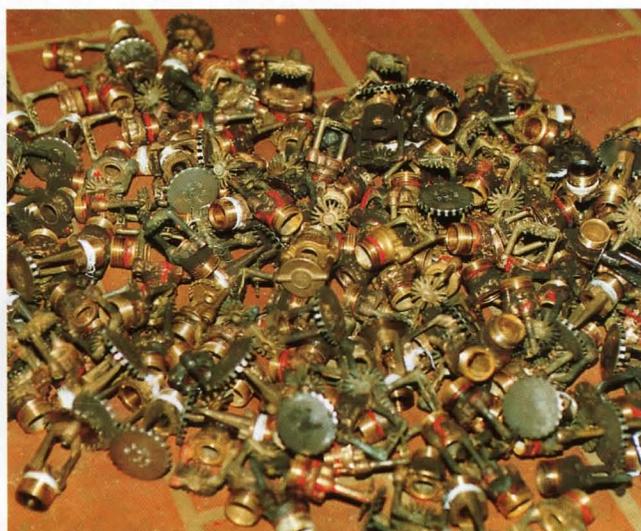
In der Zwischenzeit lösten insgesamt ca. 250 Löschdüsen der Sprinkleranlage des Kaufhauses auf einer Breite von ca. 20 m aus. In diesem Bereich – zwischen Anbau und Kaufhaus – war die Sprinkleranlage entsprechend den Vorgaben von Bauaufsicht und Schadenversicherern verstärkt worden. Durch den hohen Wasserbedarf der Sprinkleranlage stand die öffentliche Wasserversorgung für den Löscheinsatz der Feuerwehr nur noch bedingt zur Verfügung. Damit war es erforderlich, auf weitere Wasserquellen in Form von zwei fließenden Gewässern direkt am Grundstück zurückzugreifen.

Bild 6. Insgesamt lösten 250 Sprinkler aus.

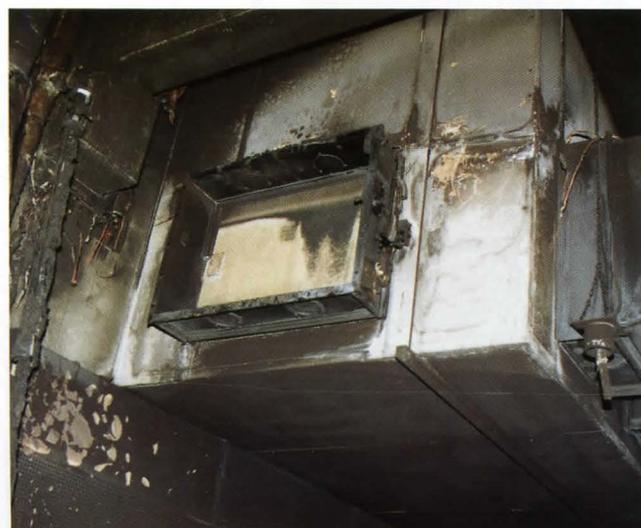
Bild 7. Brandschutzklappen ohne Rauchauslöseeinrichtungen lösen nur bei Rauch mit einer Temperatur von über 72°C aus. Damit kann sich bei Ausfall der Lüftungsanlage der Rauch bei einer Temperatur unter 72°C auch über Brandschutzklappen in andere Brandabschnitte ausbreiten.

Es ist zu vermuten, daß auch über die Lüftungsleitungen Rauch in den angrenzenden Abschnitt gelangen konnte. Zwar waren die Durchführungen mit Brandschutzklappen gesichert,

da diese jedoch keine Rauchauslöseeinrichtungen hatten, wurden sie von kaltem Brandrauch unter 72 °C nicht ausgelöst. Damit war nach dem Ausfall der Lüftungsanlage der Weg für abgekühlte Rauchgase in den angrenzenden Abschnitt frei.

Deshalb wurden bei der Sanierung Feuerschutzabschlüsse mit Rauchschtzfunktion eingebaut. Auch in der Lüftungsanlage erfolgten zusätzliche Sicherungsmaßnahmen gegen eine Übertragung von Rauchgasen, indem die Brandschutzklappen mit Rauchauslöseeinrichtungen nachgerüstet wurden.

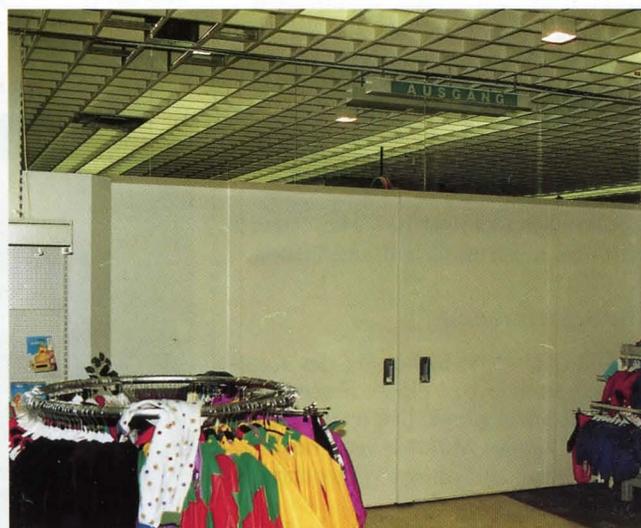
Bild 8. Der Rauch breitet sich in den angrenzenden Brandabschnitten aus. Feuerschutzabschlüsse sind nicht rauchdicht. Somit konnten die Rauchgase durch die undichten Fugen in den angrenzenden Abschnitten eindringen.

In ca. 40 m Entfernung sorgte eine Brandwand für eine Abschottung gegen den restlichen Gebäudekomplex. Tür- und Toröffnungen in dieser Wand waren mit T 90 Feuerschutzabschlüssen gesichert. Leider hatten diese Abschlüsse keine Rauchschtzfunktion. Durch ungünstige Druckverhältnisse wurde der Rauch in das Gebäude gedrückt. Damit konnten durch die offenen Fugen in den Abschlüssen Rauchgase in den angrenzenden Brandabschnitt eindringen und auch dort großen Schaden anrichten.
