## Fortentwicklung technischer Regelwerke aus Anlaß von Schadensfällen

E. Behrend, Dr. U. Schmidtchen

### Zusammenfassung

*Dr. U. Schmidtchen,  
Dipl.-Ing. E. Behrend,  
Bundesanstalt für Materialforschung  
und -prüfung,  
Berlin*

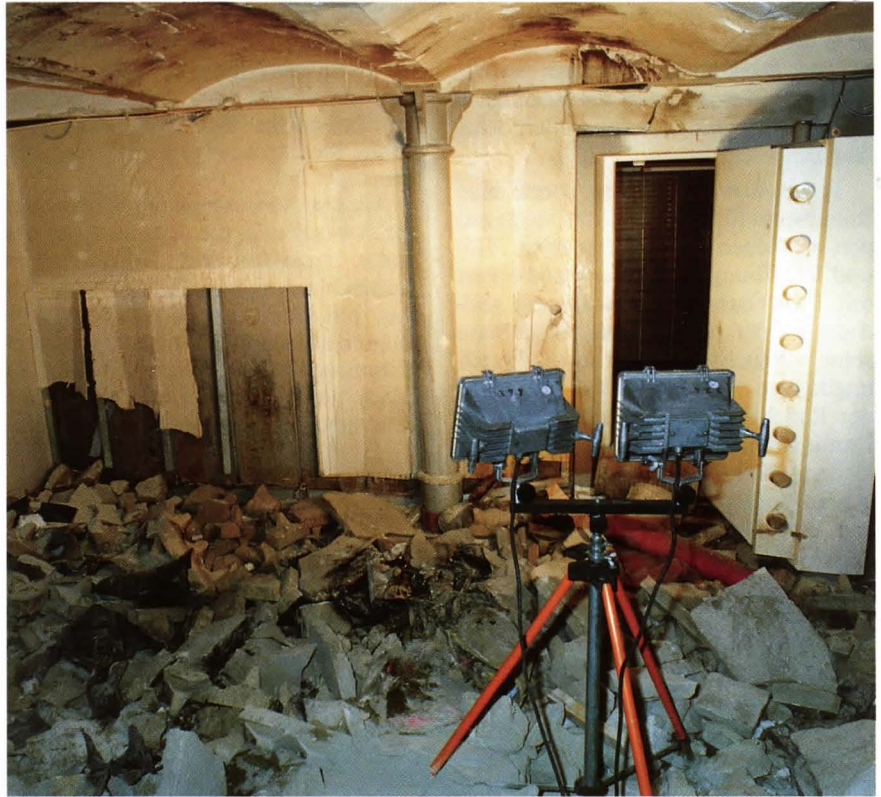
Die Explosionsdruckwelle bewirkte, daß der gesamte Betonfußboden kleinteilig zerlegt gegen die Umfassungswände und die Decke geschleudert wurde und die Personen verletzt unter sich begrub.

Spätere Ermittlungen ergaben, daß die Handwerker sehr wohl über die Verarbeitungshinweise des Materials informiert waren, jedoch nicht bedacht hatten, daß sich unter dem gesamten Fußboden ein großvolumiger Hohlraum befand, in dem sich das zündfähige Gas-Luft-Gemisch gesammelt hatte. Der Funkenriß am Kollektor der Handmaschine mußte dann zur Explosion führen.

*Von Trümmern übersät – der Kellerraum der Bankfiliale. In der Bildmitte zu erkennen eine gußeiserne Stütze.  
Foto: K. Keikus, Berlin*

Da derartige Ereignisse offenbar landesweit keinen Seltenheitscharakter haben, sollte sich das verarbeitende Gewerbe darauf besinnen, daß die Chemie für den Einsatz in geschlossenen Räumen auch lösungsmittelfreie Kleber anbietet, wenn vielleicht auch die Trocknungszeiten etwas länger sind ...

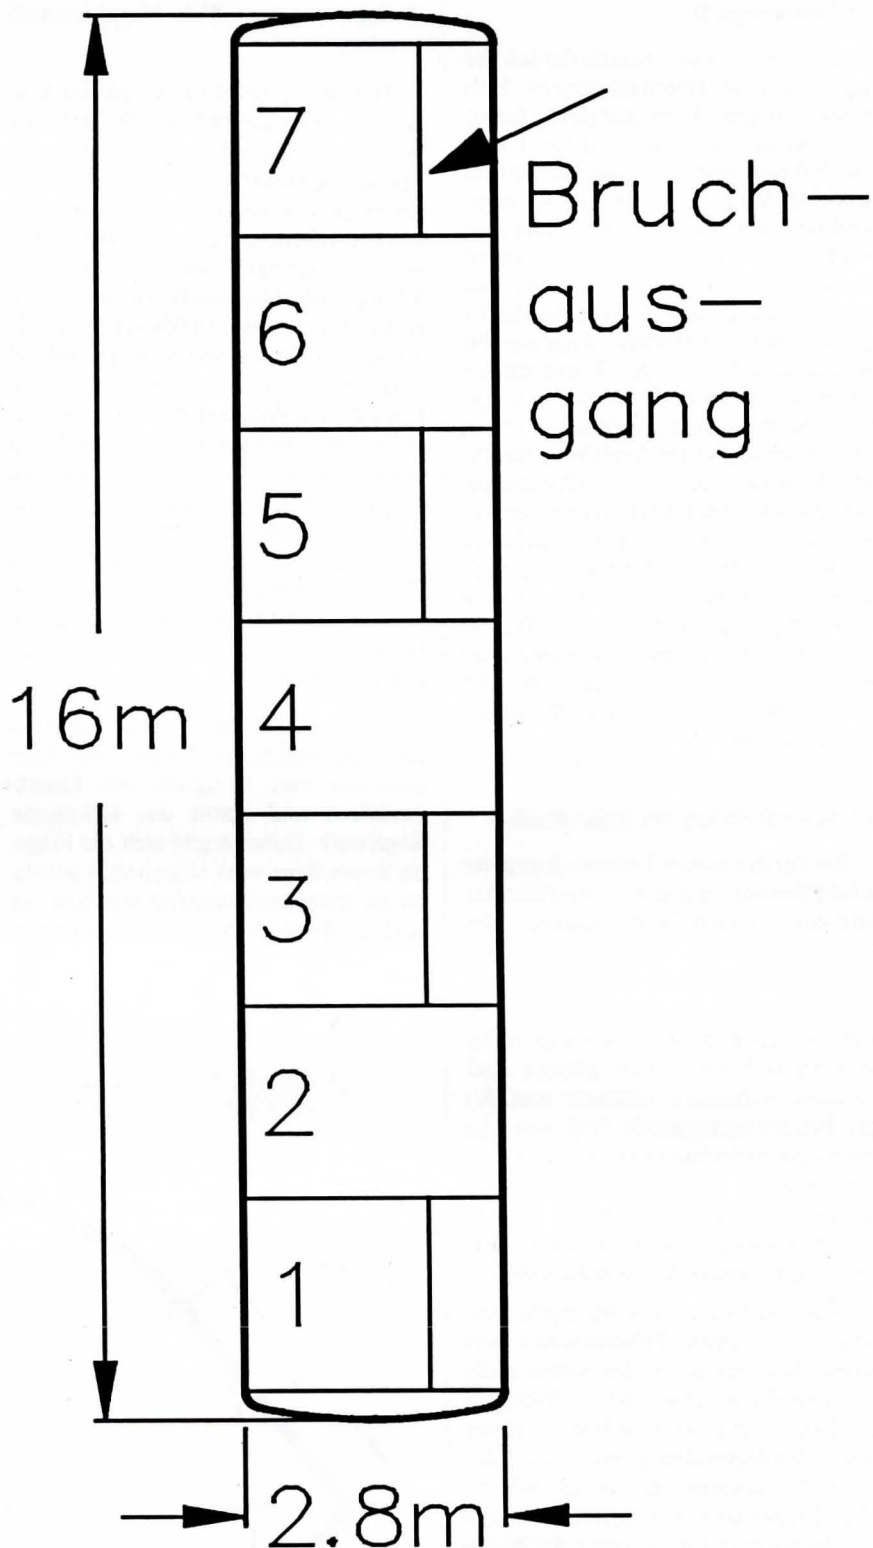
Abb. 1: Schema der Behälterschüsse und der Schweißnähte

legt worden war. Der zylindrische Teil des Tanks bestand aus sieben sogenannten „Schüssen“, die aus je einem rundgewalzten, entlang einer Längsnaht verschweißten Blech gefertigt waren. Abb. 1 zeigt den Aufbau schematisch. Die Bruchausgangsstelle befand sich etwa in der Mitte der Längsnaht des obersten Behälterschusses. Untereinander waren die Schüsse durch Rundnähte verbunden.

Als unmittelbare Ursache für das Versagen wurde am Bruchausgang ein halb-linsenförmiger Ermüdungsriß festgestellt, der bis zum Unfall auf eine Länge von 760 mm und eine Tiefe von 20 mm (bei einer Wanddicke von 22 mm) angewachsen war. Somit war Materialermüdung der Auslöser gewesen. Dies ist an sich ein normaler Vorgang, den man bei der Auslegung von Druckbehältern gemäß den geltenden Regelwerken berücksichtigt. Bei der Konstruktion sind besonders die AD-Merkblätter von Bedeutung, wie noch ausgeführt werden wird. Dort sind auch Verfahren für die Abschätzung der wahrscheinlichen Lebensdauer eines Behälters angegeben. Nach diesen war der Hanauer Behälter mit seinen 1500 Betriebszyklen bei vielleicht 1% seiner statistischen Lebensdauer angelangt. Auftreten und Wachstum des Ermüdungsrissses waren also auffällig schnell vor sich gegangen. Die Untersuchungen galten daher der Frage, woran das lag.

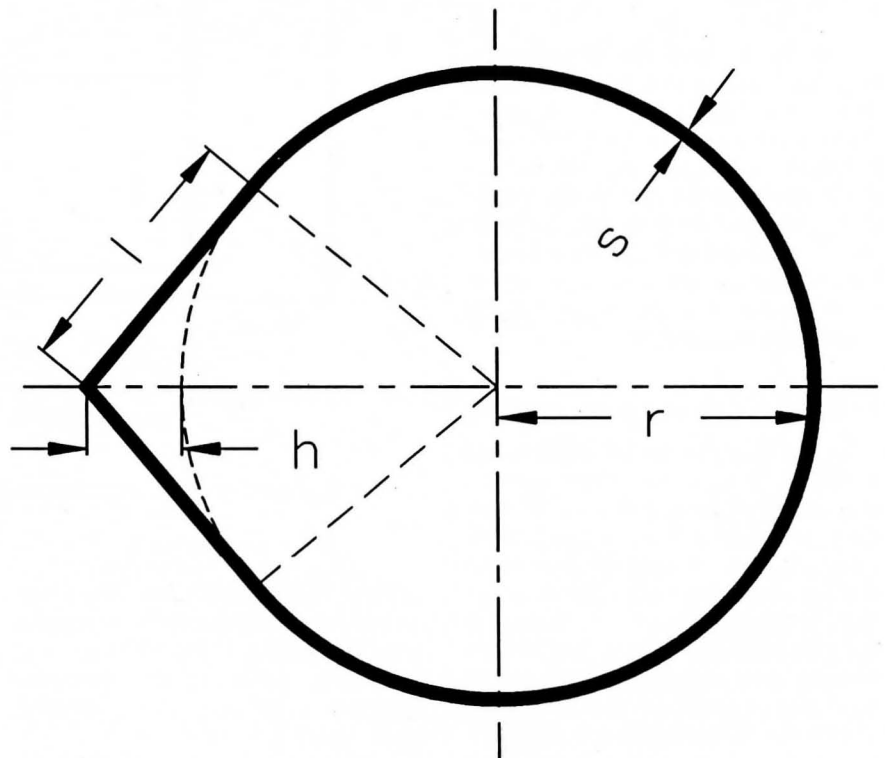
Abb. 2: Schematische Darstellung einer Aufdachung an einer Längsschweißnaht

Bei der genaueren Untersuchung der Schweißnähte wurden Schweißimperfectionen (Nahtüberhöhungen, Einbrandkerben) im üblichen Rahmen gefunden. Besonders bedeutsam war, daß im Bereich der Längsnaht, an der sich der Ermüdungsriß gebildet hatte, sehr wahrscheinlich eine größere Aufdachung vorhanden gewesen war. An der Bruchausgangsstelle ließ sich das zwar nicht mehr nachweisen, doch konnten an einer anderen Längsnaht des Behälters Formabweichungen bis zu 8 mm festgestellt werden. Dort war bereits ein zweiter Anriß entstanden.

Eine solche Aufdachung ergibt sich, wenn man einen Behälterschuß aus einem Blech schweißt, das vorher nicht völlig rund gewalzt worden ist. Wenn an den Enden ein gerader Teil stehen bleibt (sog. „Anbiegeenden“), ergibt sich bei deren Verbindung eine Ecke, wie in Abb. 2 schematisch gezeigt wird. Dabei ist  $r$  der normale Radius und  $s$  die Wandstärke. Die Aufdachungshöhe ist als  $h$  angegeben, die Länge des Anbiegeenden mit  $l$ . Die Wirkung dieser Formabweichung ist, daß auf die Naht nicht nur die normalen Umfangsspannungen wirken, sondern daß die Füll- und Entnahmezyklen eine zusätzliche Biege-Wechselbeanspruchung hervorrufen.

Wie in [3] ausführlicher gezeigt worden ist, bildeten sich im Bereich des Nahtübergangs Spannungsspitzen, die bei einer unterstellten Aufdachung von 8 mm dreimal so hoch wie in der ungestörten Behälterwand waren. Möglicherweise unterstützt durch eine etwa 0,1 mm tiefe Einbrandkerbe traten die ersten Anrisse wesentlich schneller auf als zu erwarten gewesen wäre. Sobald aber einmal ein Riß da war, sorgte der Einfluß des Wasserstoffs dafür, daß er sechs- bis siebenmal schneller wuchs als in Gegenwart anderer Gase. Der Einfluß all dieser Faktoren zusammen konnte rechnerisch abgeschätzt werden. Es ergab sich, daß ein Behälter nach Art des Hanauer Wasserstofftanks rein statistisch tatsächlich mit einer Wahrscheinlichkeit von 0,1% nach 1500 Betriebszyklen versagt.

Eine solche Ovalität hätte allerdings überhaupt keine nennenswerte Auswirkung auf die Spannungen in der Längsnaht gehabt [3], denn auch ein leicht elliptischer Behälter ist immer noch überall rund. Im Falle einer Aufdachung ist dagegen eine scharfe Ecke vorhanden.

Es liegt auf der Hand, daß Aufdachungen im geltenden Regelwerk ausführlicher behandelt werden müssen. Wie erwähnt, wurden sie bereits vor dem Hanauer Unfall aufgenommen und Grenzwerte dafür angegeben, aber die heutige Fassung von AD-Merkblatt HP1 [9] ist wahrscheinlich noch nicht die endgültige. Als besonders schwierig erweist es sich, ein durch Forschungsergebnisse gesichertes und gleichzeitig halbwegs einfach nachvollziehbares Schlußverfahren von der Aufdachung der Schweißnaht auf die Belastung des Materials und von dort auf die Lebenserwartung des Behälters anzugehen.

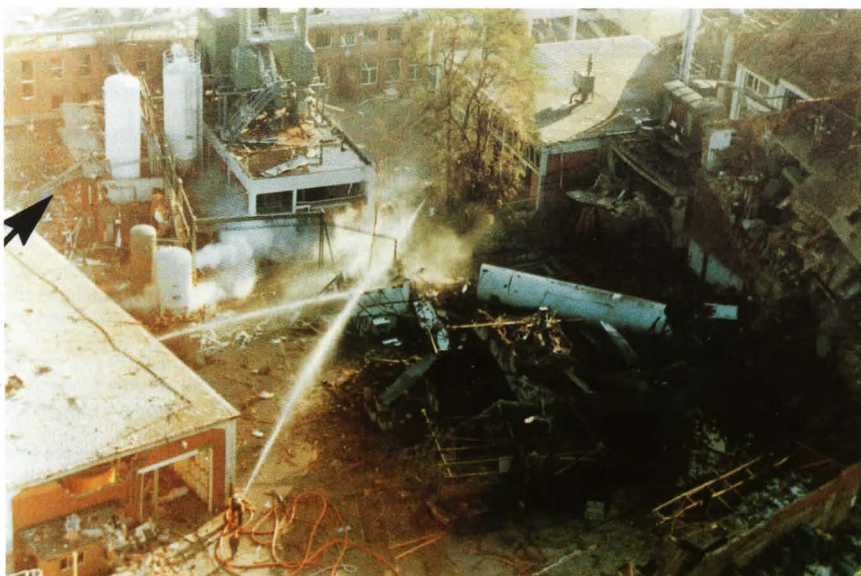
Am frühen Morgen des 05. Oktober 1991 (Sonntag), etwa eine halbe Stunde nach Abschluß eines Füllvorgangs, barst der Behälter völlig unvermittelt. Der Wasserstoff wurde frei und vermischte sich mit Luft. Die Zündung dieses Gemischs führte auf dem Werksgelände zu schweren Zerstörungen und im Umkreis von bis zu 1000 m zu zahlreichen Gebäudeschäden [1]. Glücklicherweise gab es wegen des günstigen Zeitpunkts keine Personenschäden, abgesehen von einigen Schocks und Schnittwunden beim Werksschutz. Der Sachschaden war jedoch beträchtlich. Die Feuerversicherung der Firma beziffert den Schaden auf etwa 130 Millionen DM; nimmt man jedoch alle Leistungen anderer Versicherungen hinzu (Hausrat, Brandkasse, Kraftfahrzeuge), so liegt der Umfang des ganzen Schadens nach brancheninternen Schätzungen eher bei einer halben Milliarde DM. Die rechtliche Aufarbeitung des Vorfalls ist noch längst nicht abgeschlossen.

Abb. 3: Die Explosion führte auf dem Werksgelände zu schweren Zerstörungen und im Umkreis von bis zu 1000 m zu zahlreichen Gebäudeschäden.
