Brand in einem denkmalgeschützten Gebäude

– gelungener Einsatz der Feuerwehr verhindert Großschaden

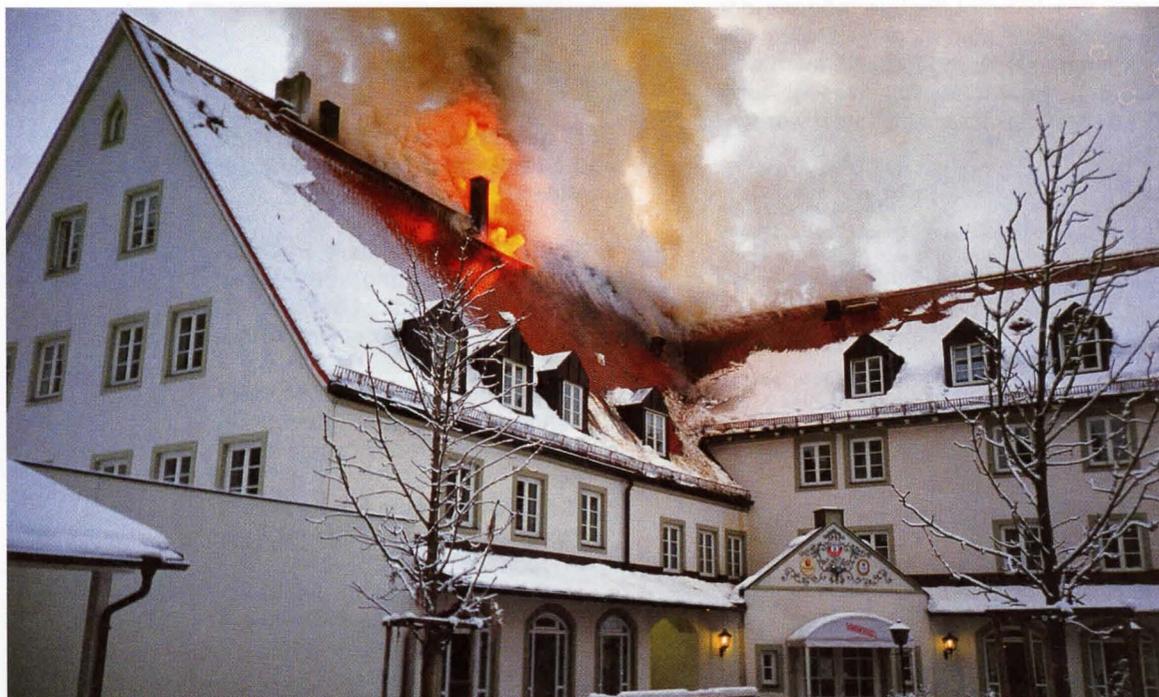
Ansicht von der Hauptstraße

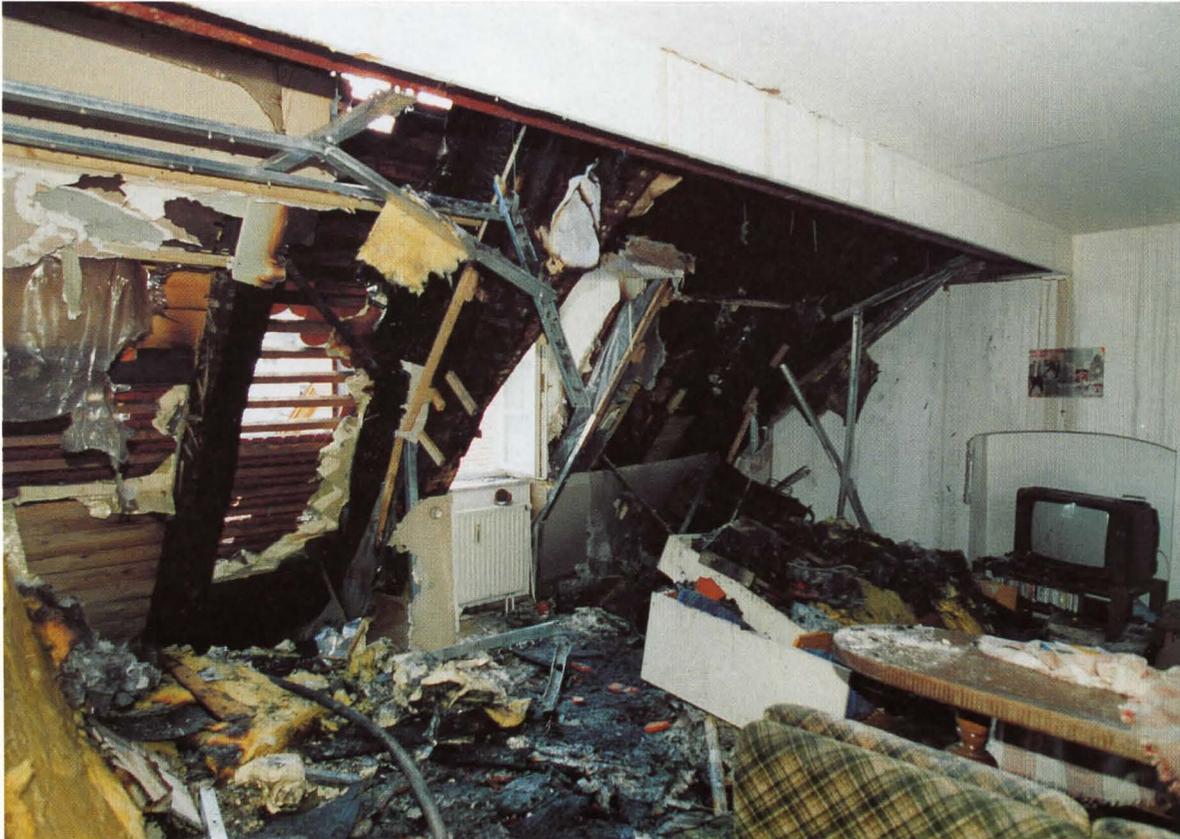
Schadenbereich im ausgebauten Dachgeschoß

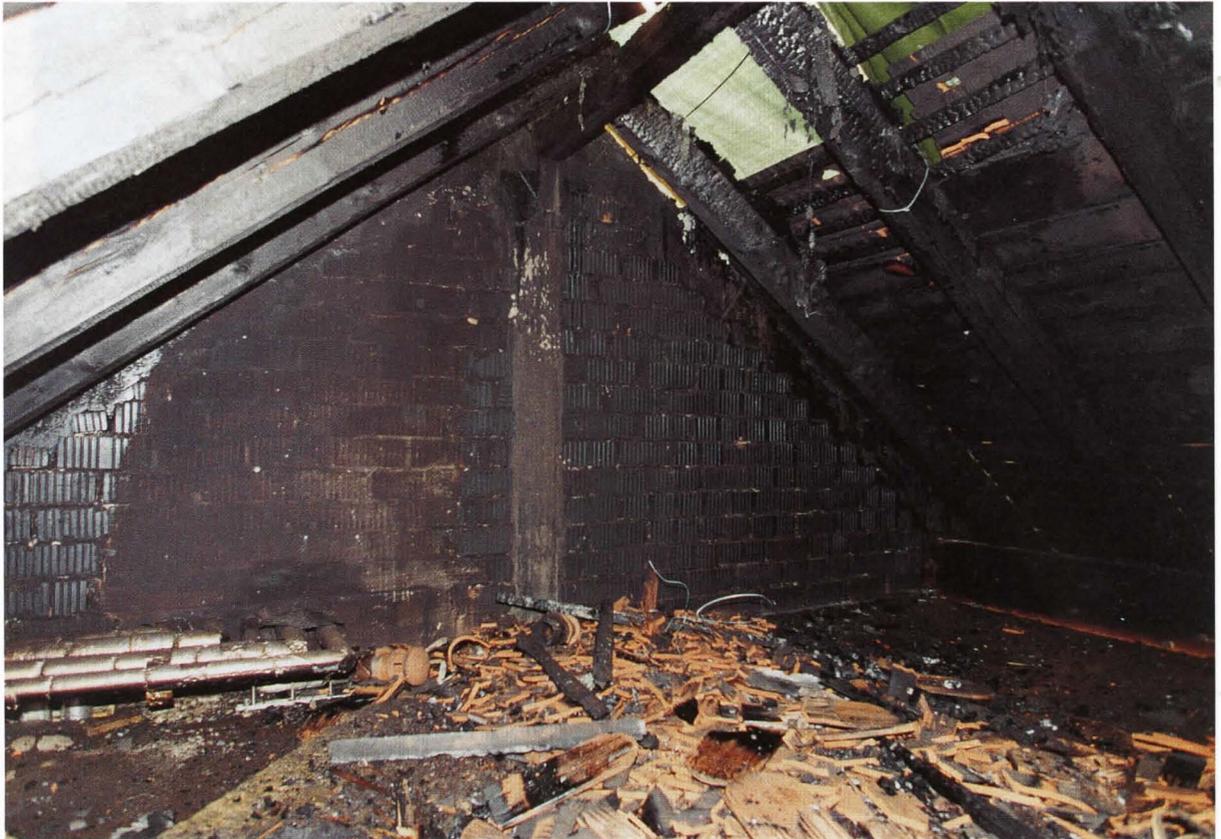
Die vom Feuer beanspruchte Seite der Trennwand

grenzenden Brandabschnitt eindringen. Erschwert wurde die Situation zum Teil durch Verkleidungen und Ausbauten mit unzugänglichen Hohlräumen. Die Feuerwehr hatte auch hier „alle Hände voll zu tun“, einen Brandübergreif zu verhindern. Dies gelang ihr durch Innenangriff und zeitweise Unterstützung mit einer Drehleiter.

Dieser Schaden zeigt, daß auch eine Brandwand, die keine Brandbrücken aufwies und in einwandfreier handwerklicher Ausführung bis unmittelbar unter die Dachhaut geführt wurde, unter ungünstigen Umständen eine Brandübertragung in den angrenzenden Brandabschnitt nicht verhindern kann. Aus diesen Gründen ist es empfehlenswert, Brandwände mindestens 30 cm über Dach zu führen. Außerdem ist darauf zu achten, daß keine brennbaren Teile des Daches über Brandwände hinweggeführt werden.

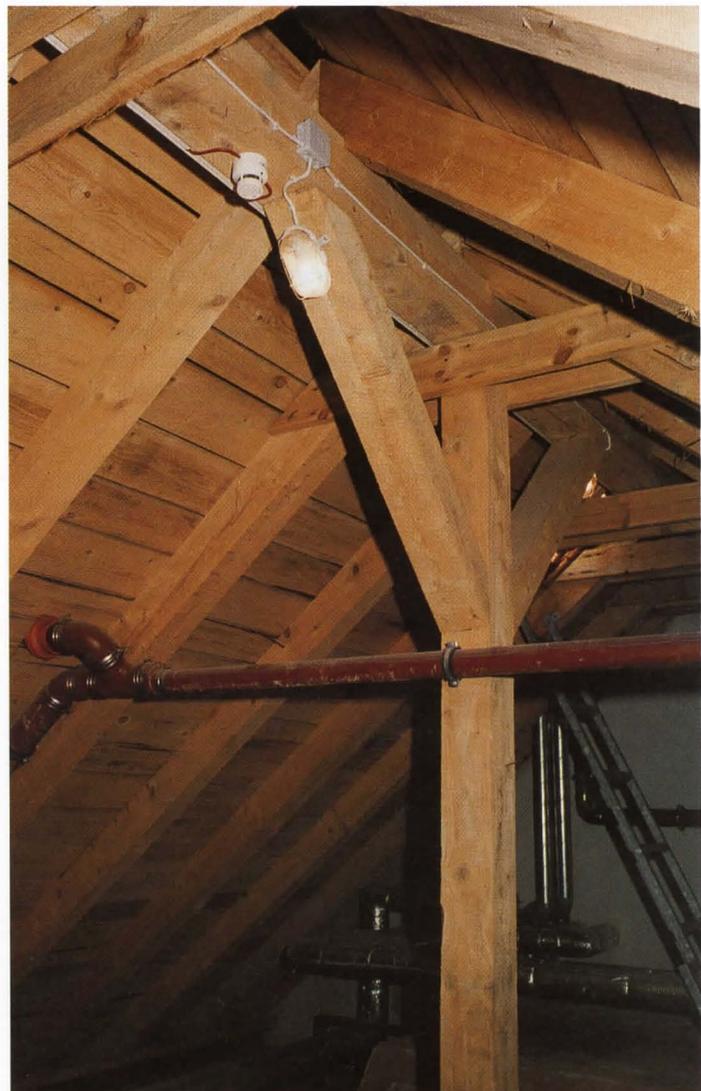
Die Brandmelder im Speicher sorgen dafür, daß sich hier ein Brand nicht unbemerkt ausbreiten kann.

Eine automatische Brandmeldeanlage mit Durchschaltung zur Feuerwehr würde eine frühzeitige Alarmierung gewährleisten. Je früher die Feuerwehr vom Brand erfährt, um so mehr hat sie die Gelegenheit, schadenmindernd einzugreifen. Werden die Löschkräfte erst alarmiert, wenn die Flammen bereits aus dem Dach lodern, ist es für eine wirksame Bekämpfung des Entstehungsbrandes meist zu spät.

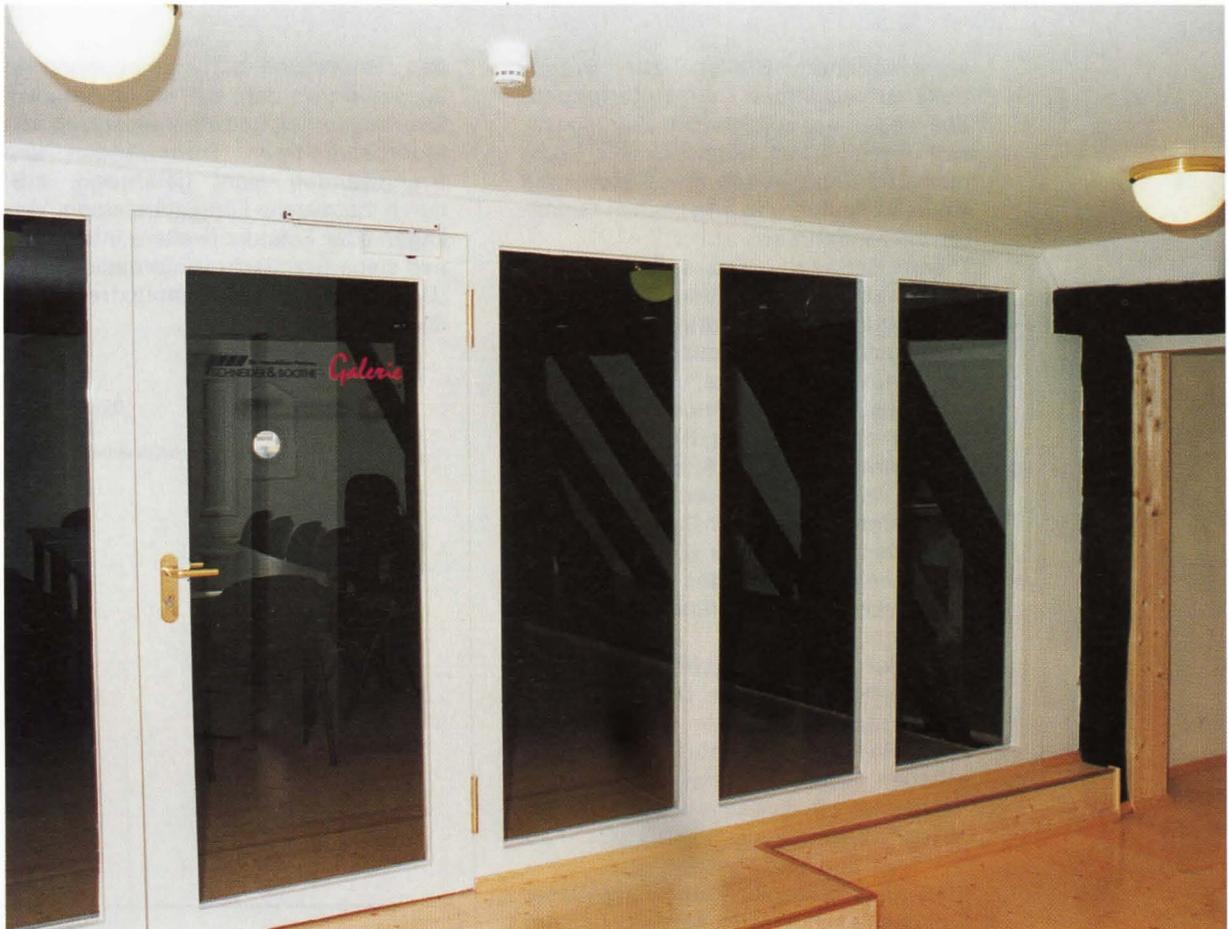
Das ausgebaute Dachgeschoß nach der Sanierung. Links der Ausstellungsraum und in Bildmitte oben der Brandmelder der automatischen Brandmeldeanlage
