## Brandursachenermittlung liefert Grundlage für Regreßmöglichkeiten nach dem Produkthaftungsgesetz

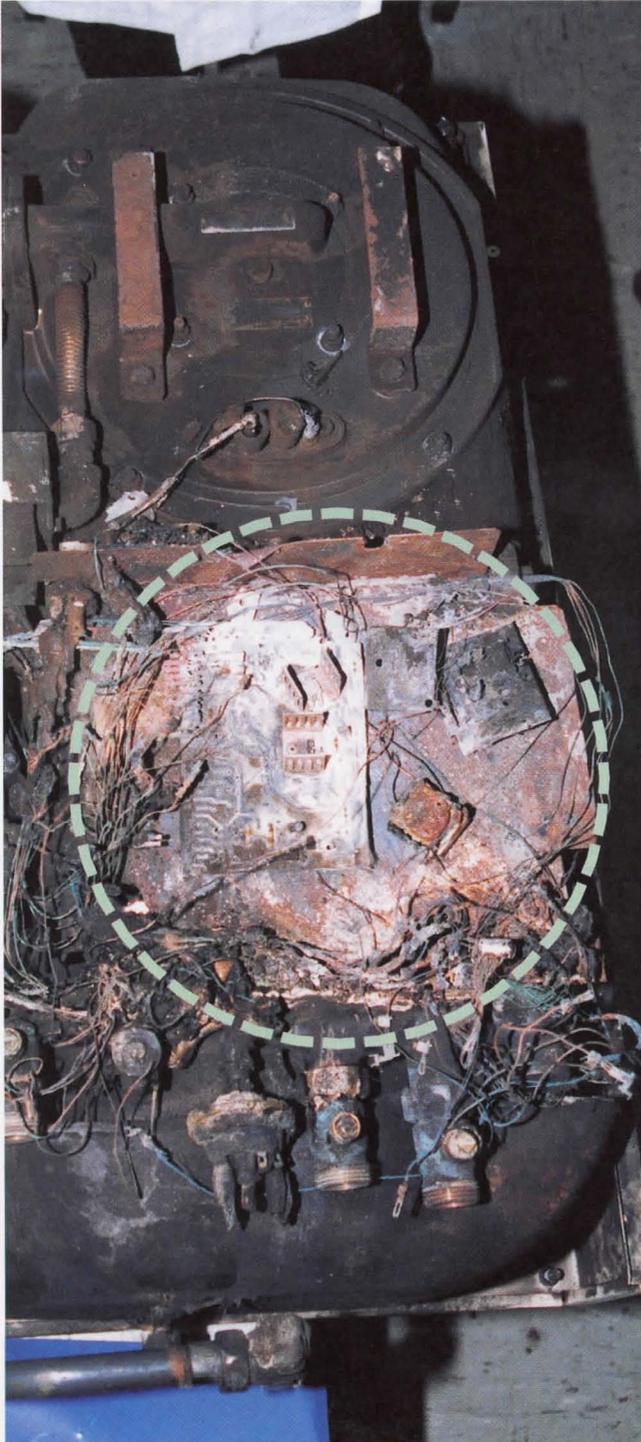
### Abb. 1

Blick auf den Grundkörper der asservierten Gastherme. Das grün umrandete Areal markiert den Bereich stärkster thermischer Schäden. Dort sind Platinen und Kunststoffteile vollständig verbrannt. Im Umkreis dieses Areals sind Bestandteile aus Kunststoff lediglich verschmolzen. Da sich auch nennenswerte Mengen lediglich verschmolzenen Kunststoffes unterhalb des umrandeten Areals befinden, ist eine Brandübertragung von unten ausgeschlossen. Die im unteren Bereich vorhandenen Kunststoffreste wären in diesem Fall verbrannt.

Ein Blick auf den Kessel bei demontiertem Vorderblech ließ erkennen, daß der Brandentstehungsbereich dem Montageort der Regeleinheit zugeordnet werden mußte (**Abb. 1**).

Das Kunststoffgehäuse der Regeleinheit war nahezu vollständig verbrannt und die Platinen dieser Einheit wurden stark brandzerstört vorgefunden. Größtenteils war nur noch die Gewebestruktur zu erkennen.

Eine Brandeinwirkung von unten auf die Gastherme war bei diesem Spurenbild auszuschließen, da in diesem Fall die im unteren Bereich der Regeleinheit noch vorhandenen Reste des Kunststoffgehäuses verbrannt wären.

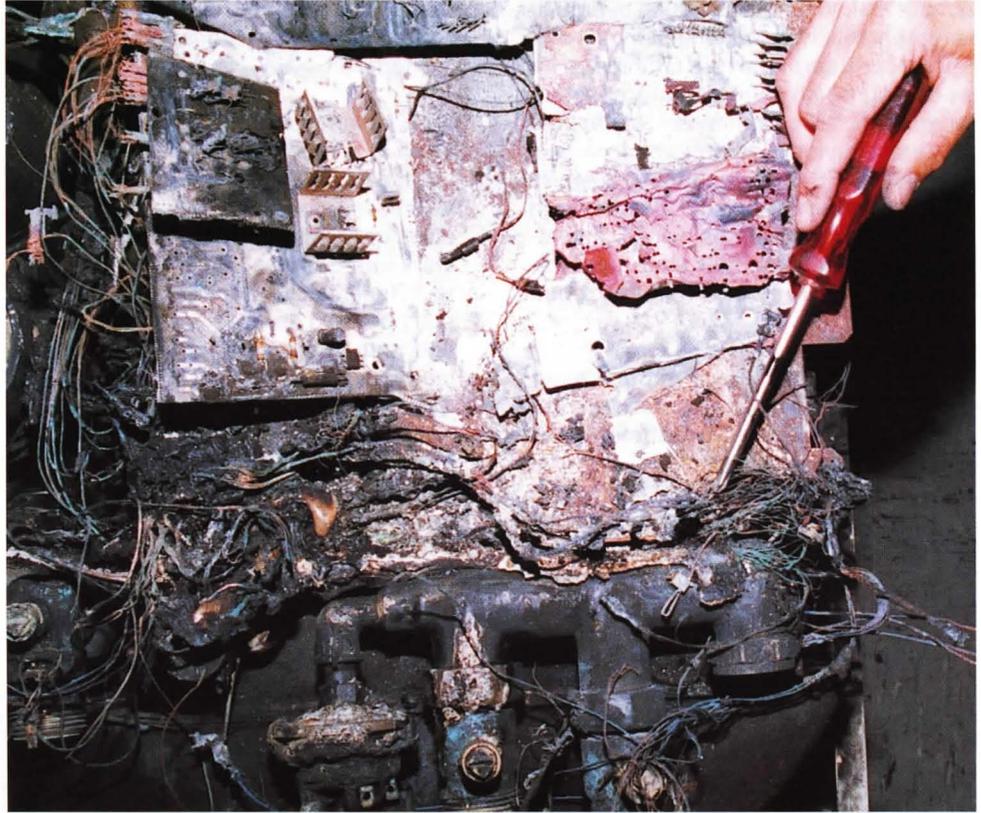
**Abb. 2**  
 Detailsicht des in Abb. 1 grün umrandeten Areals. Zur Verdeutlichung wurde hier der Bereich größter thermischer Einwirkung mit einem Schraubendreher markiert.

Die Brandspuren ließen eindeutig erkennen, daß eine Brandentstehung in der Regeleinheit vorgelegen haben mußte (**Abb. 2**).

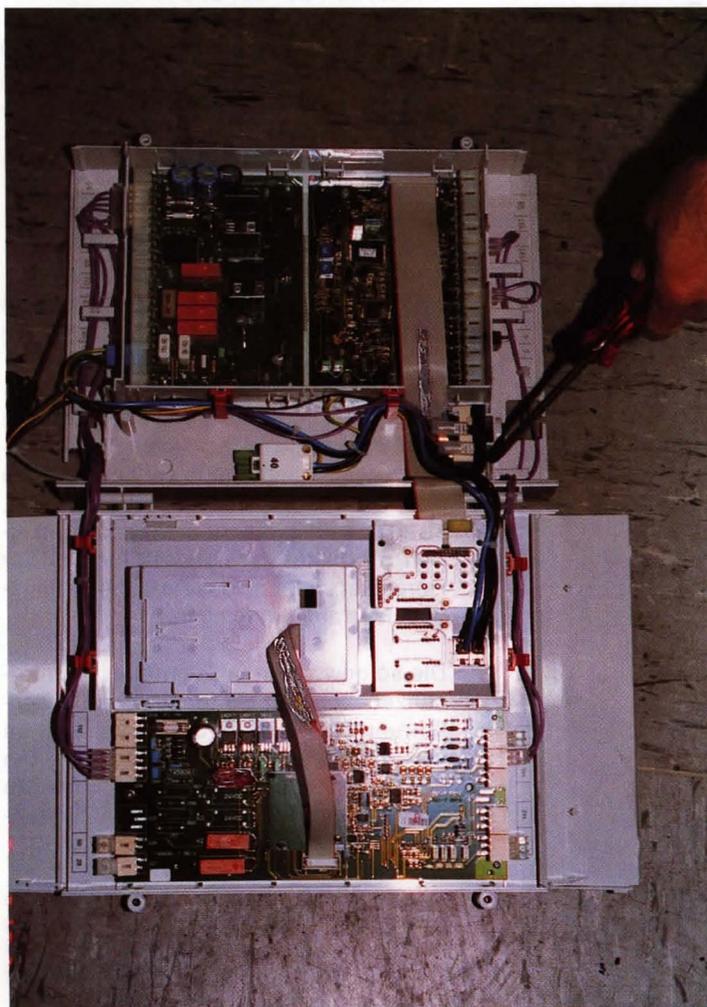
**Abb. 3**

Um die Positionen der Platinen an ihren ursprünglichen Montageorten innerhalb der Regeleinheit zu ermitteln, wurde vom Hersteller zu Vergleichszwecken ein baugleiches Modell zur Verfügung gestellt (**Abb. 3**). Der Hersteller war den Fragen des IFS gegenüber aufgeschlossen und zeigte großes Interesse an der Sicherheit seiner Produkte.

geordnet werden, sondern auch weitere Aspekte auf kurzem Weg geklärt werden. Diese Rekonstruktion ließ deutlich erkennen, daß der Brandentstehungsbereich einzig dem unteren rechten Abschnitt der Regeleinheit zugeordnet werden konnte. Die hellere Farbe der Platinen in diesem Bereich dokumentierte, daß sie den stärksten Brandbelastungen ausgesetzt waren. Vom Platinenmaterial war dort lediglich die Glasfaserstruktur erhalten. Zudem waren die Platinen dort nicht mehr hart.

Am Vergleichsmuster der Regeleinheit konnte überprüft werden, welche elektrischen Komponenten in dem so ermittelten Bereich vorhanden waren (**Abb. 3**).

- ▶ der Sicherheitstemperaturbegrenzer (STB);
- ▶ der Netzschalter auf der Bedienseite;
- ▶ die interne Netzleitung;
- ▶ die Schalterplatine sowie
- ▶ der untere Bereich der Brenneransteuerung und die Relaisleiterplatte.

An der aufgeklappten Vergleichs-Regeleinheit wird dieser Bereich markiert. Dort befinden sich die interne Netzleitung, der Sicherheitstemperaturbegrenzer (STB), der Netzschalter auf der Bedienseite, die Schalterplatine sowie der untere Bereich der Brenneransteuerung und die Relaisleiterplatte.
