Korrosionsschäden in Sprinkleranlagen

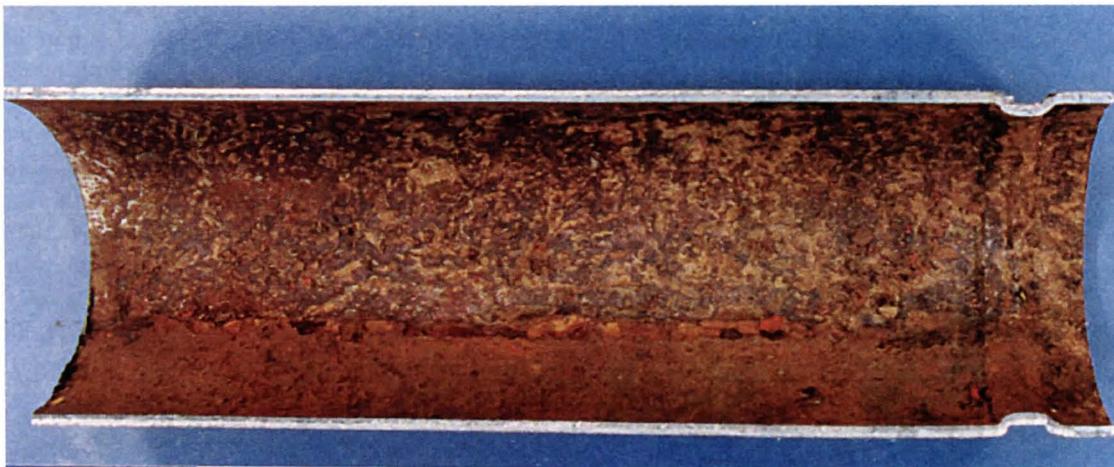
Abb. 1
In der unteren Rohrhälfte sind Korrosionsmerkmale zu sehen. Durch eine falsche Ausführung des Leitungsgefälles konnte die Leitung nicht entleert werden.

In den Sprinkleranlagen einer Speditionshalle traten nach relativ kurzem Betriebszeitraum – fünf Jahre – Rohrdurchbrüche auf. Die Leitungen aus schwarzem Stahl wiesen innen starke Korrosionsmerkmale, besonders in der unteren Rohrhälfte auf (**Abb. 1**). Ursache war eine falsche Ausführung des Leitungsgefälles, die Leitungen konnten nach Funktionsprüfungen (Leitung gefüllt) in weiten Bereichen nicht vollständig entleert werden. In diesen Bereichen herrschten anschließend „optimale“ Bedingungen für Korrosionsprozesse.

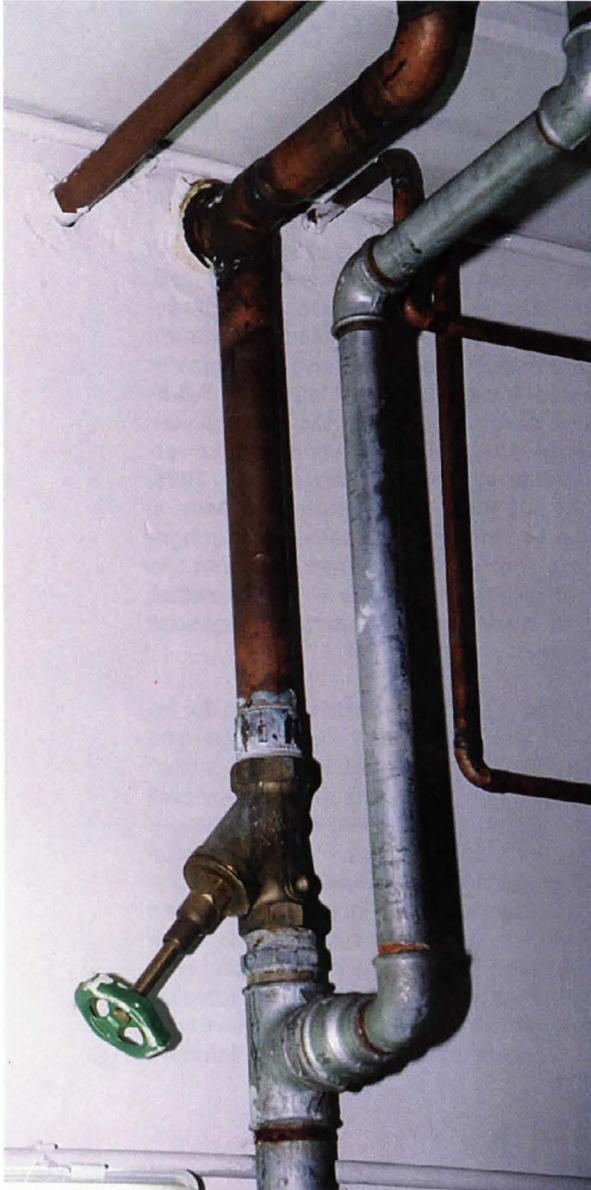
Abb. 2
Der Anschluß einer Kupferleitung an eine Stahlrohrleitung führte zu Korrosionen. Ein Verstoß gegen die »Fließregel«.
