Wer liest, ist ...

Ein Blick in die Montageanleitung lohnt sich

Zeitschrift für Schadenverhütung
und Schadenforschung der öffentlichen
Versicherer

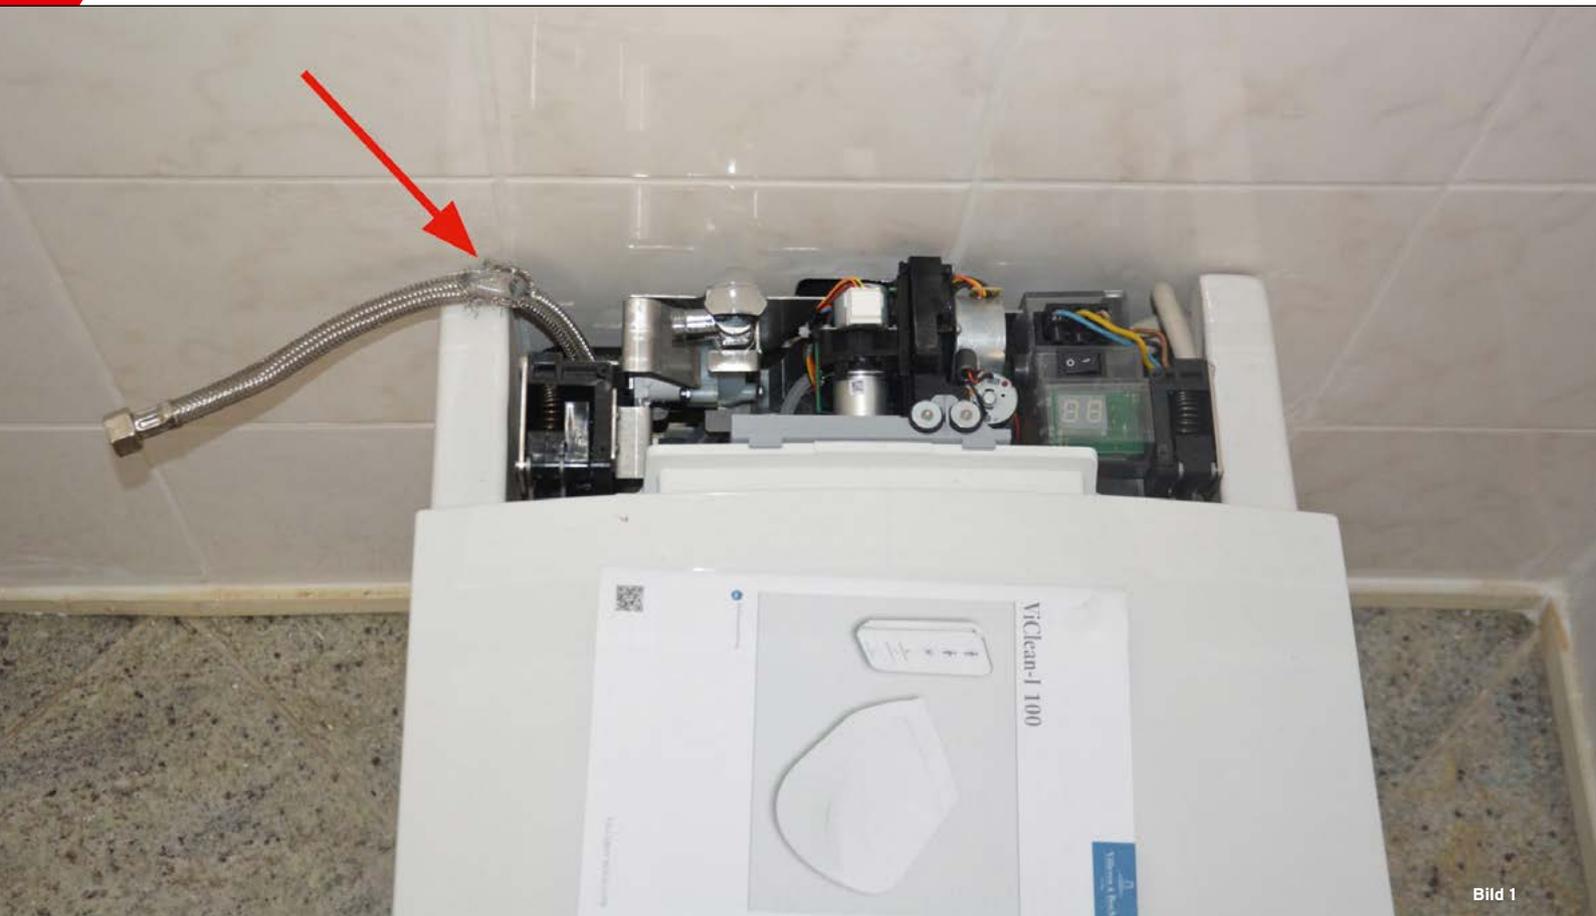
Nur rund fünf Wochen nach der Renovierung eines Reihenhauses platzte ein Schlauch an einem Dusch-WC. Als die Mieterin am Nachmittag von der Arbeit heimkehrte, stellte sie einen großen Wasseraustritt im Bad fest. Schnell drehte sie das Wasser ab und rief die Sanitärfirma. Der Monteur öffnete den hinteren Bereich des Dusch-WCs, in dem die Steuerungstechnik lag. Hier fand er einen beschädigten Anschlussschlauch.

Bild 1 / Im hinteren Bereich des Dusch-WCs befindet sich die Steuerungstechnik. Der beschädigte Schlauch hängt heraus (Pfeil).

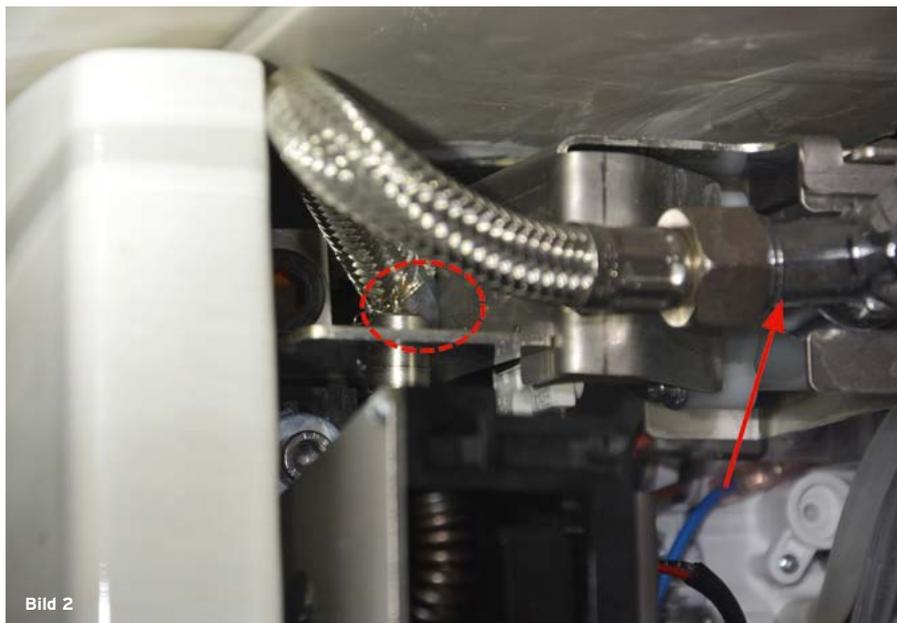
Als unser Gutachter einige Tage später vor Ort war, liefen die Trocknungsmaßnahmen in dem Gebäude bereits. Der defekte Schlauch war noch installiert. Es handelte sich um einen flexiblen Anschlussschlauch aus einem Kunststoffinnenschlauch, der von einem Metallgeflecht umgeben war. Der Gutachter rekonstruierte die ursprüngliche Position und stellte fest, dass

die beschädigte Stelle unmittelbar an einer scharfen Metallkante des WC-Gestells anlag. Bei der Demontage des WCs zeigte sich, dass für das Kabel des elektrischen Anschlusses eine Kunststoffführung vorhanden war, die das Kabel sauber von den scharfen Metallkanten entfernt hielt. Für den Schlauch war eine solche Führung nicht installiert.

Bild 2 / Durch Anschluss an das Ventil (Pfeil) wird die Einbauposition des Schlauches rekonstruiert. Die beschädigte Stelle liegt an einer Metallkante (an ovale Markierung).

So aber wurde der Schlauch schon nach kurzer Zeit durch seine betriebsbedingten Bewegungen - die sich durch das Öffnen und Schließen der Ventile zwangsläufig ergaben - an der scharfen Kante beschädigt und platzte unter dem anstehenden Leitungsdruck auf.

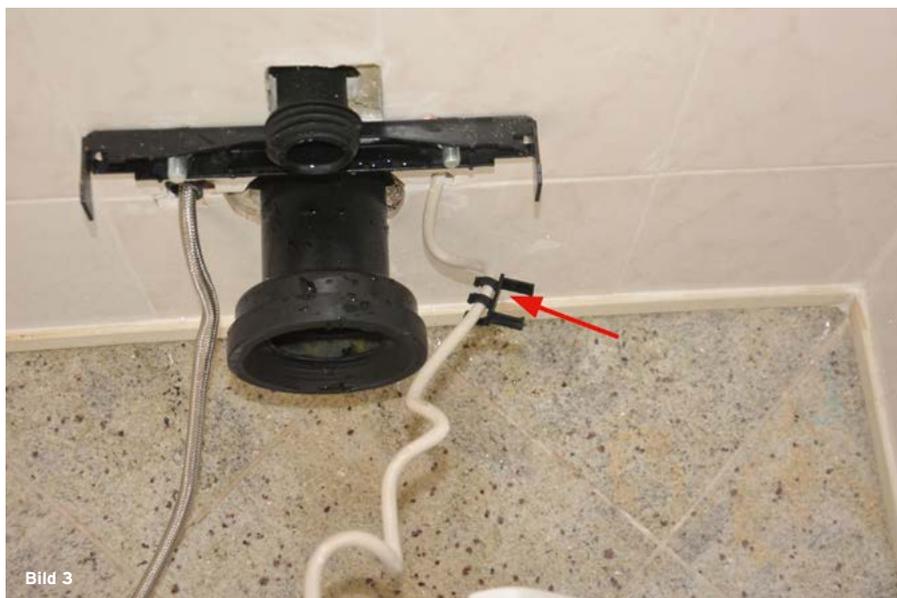
Die Untersuchung im Labor ergab, dass der Schlauch entsprechend den technischen Regeln zugelassen war und keine Produktfehler aufwies. Er war ausschließlich an der „Scheuerstelle“ beschädigt. Die Installationsanleitung des Herstellers beschrieb auf mehreren Bildern, dass der Schlauch – ebenso wie das Kabel – in einer dafür vorgesehenen Kunststoffführung verlegt

Bild 3 / Nach Demontage des WCs: Am Kabel ist die Kunststoffführung vorhanden (Pfeil), am Schlauch fehlt diese.

werden musste. Auf diese Weise wäre eine Berührung mit der scharfen Metallkante des Gestells ausgeschlossen gewesen.

Dem Hersteller war das sicherlich bewusst, weshalb er in der Montageanleitung darauf hinwies. Warum der Installateur das schützende Teil nicht montierte, bleibt sein Geheimnis. ▲
