Schritt für Schritt durch die Montageanleitung

Institut für Schadenverhütung
und Schadenforschung
der öffentlichen Versicherer e.V.

Zeitschrift für Schadenverhütung
und Schadenforschung der öffentlichen
Versicherer

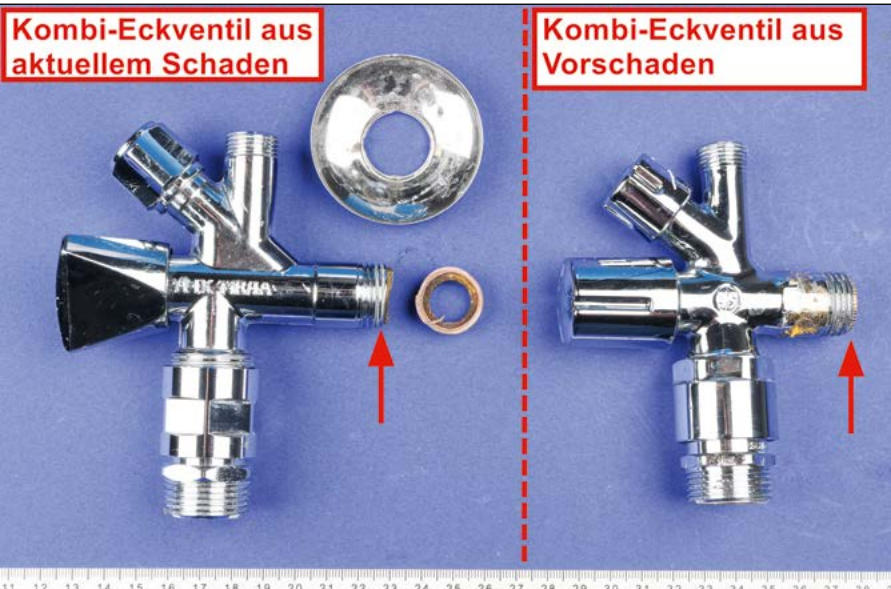
An beiden Ventilen war das Außengewinde vollständig umlaufend abgebrochen. Wir beschreiben das Schadenbild und den zugrunde liegenden Fehler anhand der Untersuchung des Bauteils aus dem zweiten Schaden:

Bild 1 / Beide Eckventile sind im Bereich des Anschlussgewindes rundum abgebrochen.

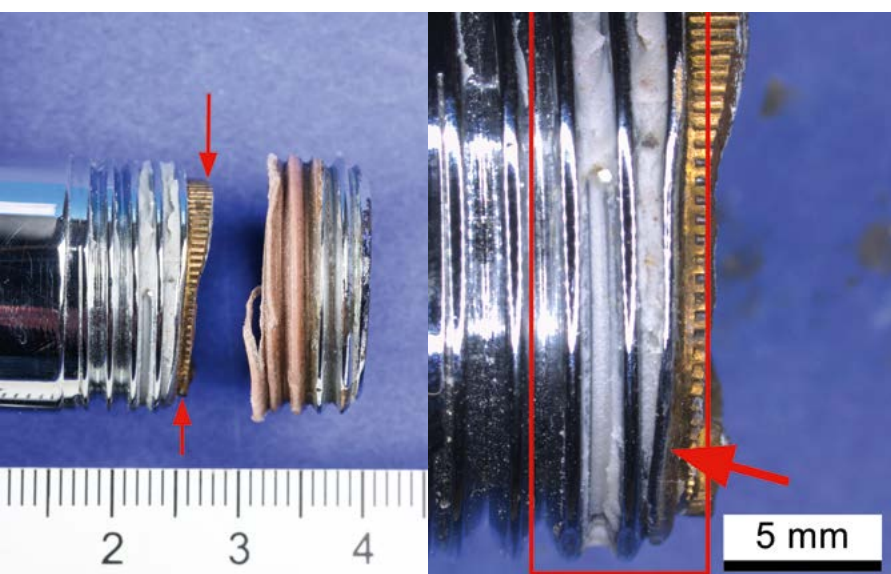
Das Ventil war mit einem selbstdichtenden Anschlussgewinde ausgestattet. Der Bruch lag in der Nut für den Dichttring. In den benachbarten Gewindekerben befand sich eine graue Dichtmasse. So etwas wird beim „Einhanfen“ eines Gewindes benutzt. Auf Fotos von der Einbausituation waren außerdem Fasern zu sehen, die belegten, dass der Monteur das Gewinde mit Hanf zusätzlich abgedichtet hatte.

Bild 2 / Die Bruchstelle liegt in der Nut für den Dichtring. Auf dem Bild rechts ist Dichtpaste in den Gewindekerben zu erkennen.

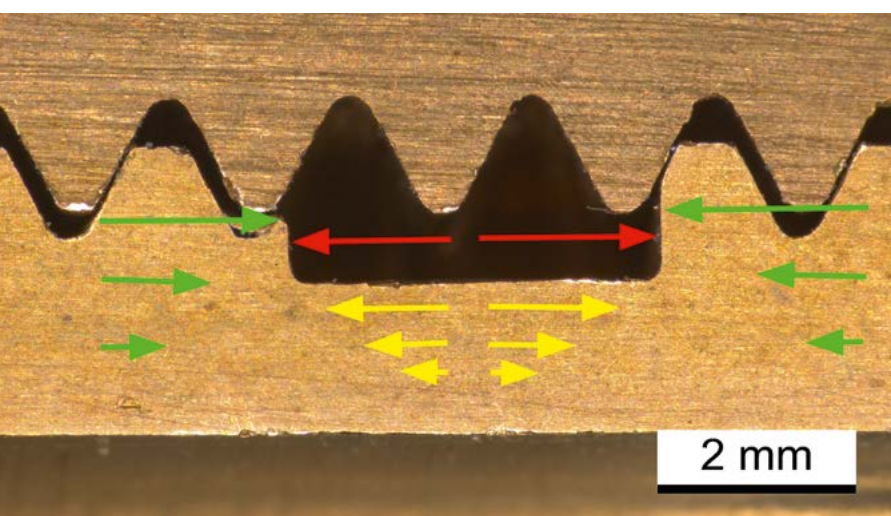
Ein entscheidender Faktor für Spannungsrissskorrosion sind überhöhte Zugspannungen im Messingwerkstoff. Sie waren hier durch zwei Fehler entstanden, die der Monteur bei der Installation gemacht hatte:

Bei der Montage einer Verschraubung mit selbstdichtendem Gewinde ist kein weiteres Dichtmaterial notwendig. Wird es dennoch eingesetzt, treten zusätzliche Zugspannungen auf. In der Montageanleitung des Eckventils wurde explizit darauf hingewiesen, das Gewinde nicht zusätzlich abzudichten.

Das Anschlussgewinde wurde außerdem nicht weit genug in das Gegengewinde eingeschraubt.

In der Montageanleitung wurden die Arbeitsschritte detailliert beschrieben. Das Ventil sollte von Hand bis zum Dichtring und anschließend mit einem Steckschlüssel bis zum Gewindeende eingedreht werden. Bei korrekter Installation wären die Zugspannungen, die durch die Kompression des Dichtringes verursacht werden, durch die nachfolgenden Gewindegänge aufgenommen worden. Sowohl beim ersten als auch beim zweiten Schaden hatte der jeweilige Monteur – die Installationen wurden von unterschiedlichen Betrieben durchgeführt – das Gewinde eingehanft und nur bis zum Dichtring eingedreht. Mit dem Dichtmittel ließ es sich wahrscheinlich auch gar nicht weiter verschrauben.

Bild 4 / Die Gewindeverbindung – hier ohne Dichtring – im Querschnitt: Durch die Komprimierung des Dichtrings drückt dieser unter anderem gegen die Flanken der Nut (rote Pfeile) und erzeugt somit im Nutbereich Zugspannungen (gelbe Pfeile). Durch das Einschrauben deutlich über den Dichtring hinaus werden diese Zugspannungen durch das Gegengewinde aufgenommen (grüne Pfeile).
