Gebäudeschäden infolge von

Extrem wetter

Beobachtungen aus der Praxis

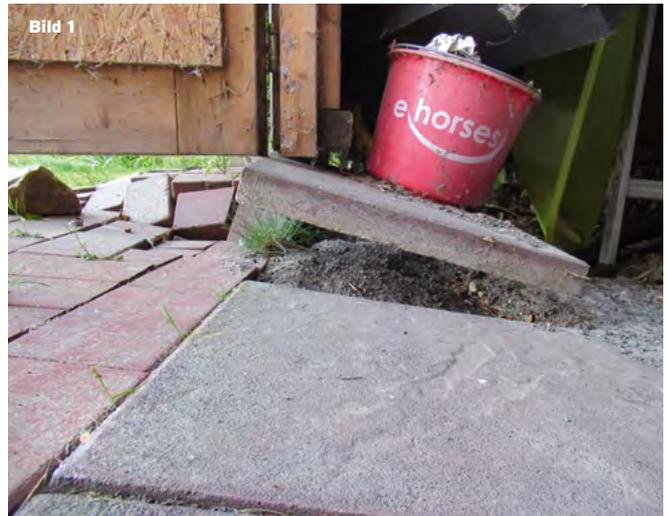
Bild 1 / 15 cm Absackung der Pflasterung: Die Betonrechteckplatte ist per Winkel an der Holzkonstruktion des Gartenhauses befestigt und stellt die Originalhöhe dar.

dungen, Absackungen und Schiefstellungen. Durchgesetzt hat sich für diese Art von Schäden der Begriff der Sommerfrostschäden (**Bilder 1 bis 3**).

Wie auf dem vergleichenden **Bild 7** dargestellt, besteht das Erdreich aus Sandkörnern, aus Luftporen und aus Wasser. Verdunstet dieses Wasser, kommt es zu einer Volumenreduzierung und darüber zu den Absackungen, je nach Gründung des Gebäudes ggf. auch zu Rissbildungen und Schiefstellungen. Alle zuvor genannten Beispielschäden sind innerhalb kurzer Zeit am Ende von ausgeprägten sommerlichen Trockenphasen in Regionen mit eher feuchten Böden wie Moor oder Torf entstanden. ►

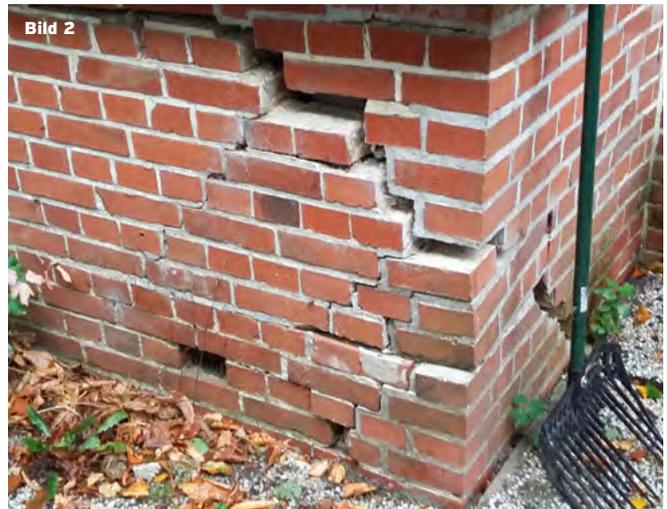
Bild 2 / Rissbildung an der Gebäudeumfassung: Spaltmaß rund 3 cm, entstanden innerhalb von zwei Wochen im Spätsommer 2018

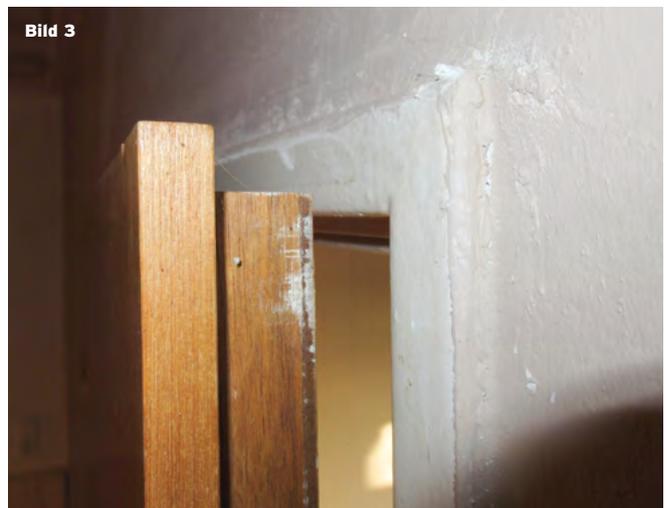
Bild 3 / Schiefstellung des gleichen Gebäudes: Die Türen konnten nicht mehr geschlossen werden.

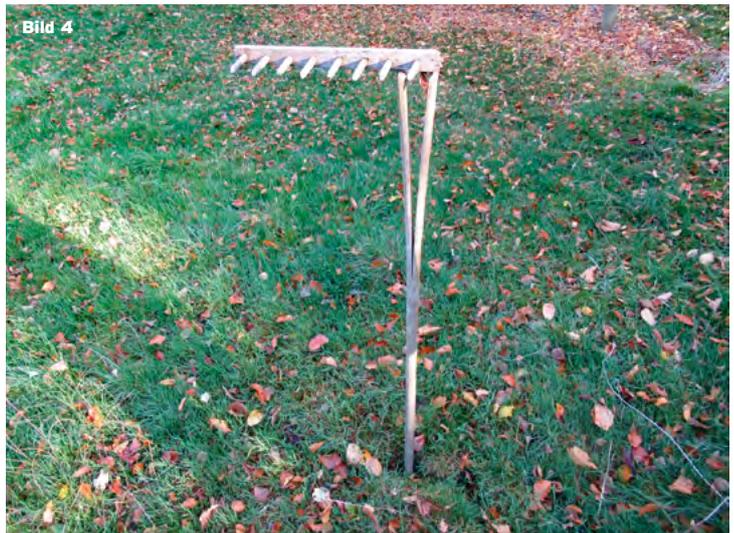
Gut zu erkennen sind diese Schäden üblicherweise auch an den Außenanlagen. Pflasterungen oder Entwässerungsleitungen zeigen häufig im Übergang zu Fixpunkten Absackungen, an Freiflächen konnten verkarstungsähnliche Bodenaufrisse mit Tiefen bis zu 80 cm gemessen werden (**Bilder 4 bis 6**).

Bild 4 / Der Stil der Heugabel konnte ca. 80 cm in den Boden gesteckt werden, da dieser durch die Austrocknung aufgerissen war.

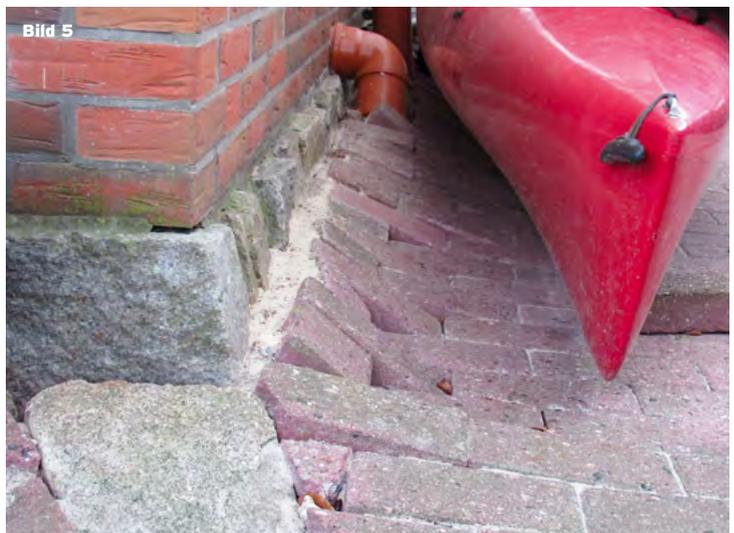
Bild 5 / Absackungen des Pflasters: Am Gebäude ist noch die Originalhöhe sichtbar.

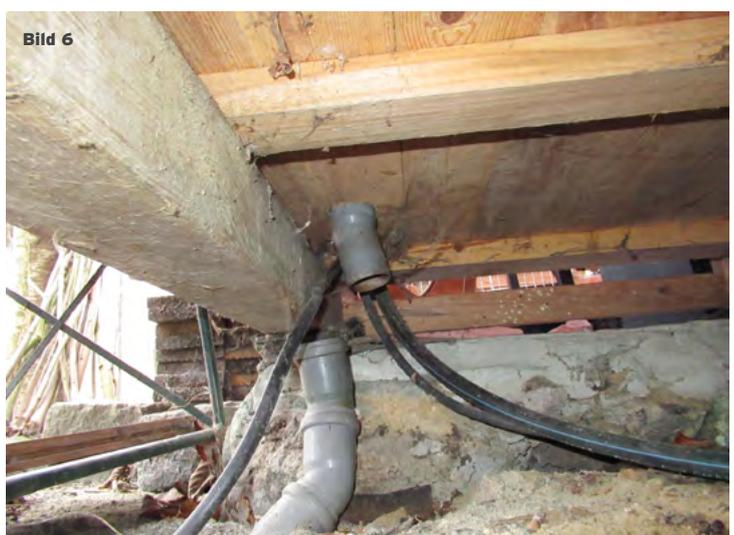
Bild 6 / Absackungen des Erdreiches: Die Muffenverbindung hat sich um rund 10 cm auseinanderbewegt.

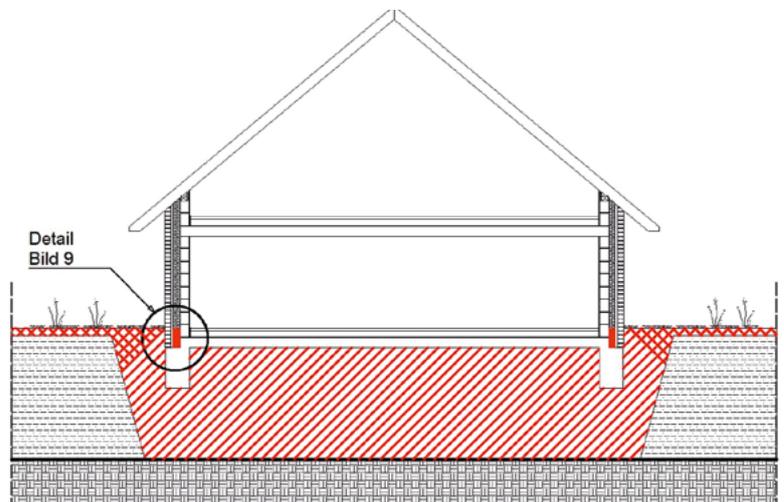
Wie auf **Bild 8** als typisch norddeutsche Bauweise dargestellt, wird das nicht tragende Erdreich ausgekoffert und gegen lagenweise verdichteten Füllsand ersetzt. Insbesondere bei natürlicherweise vorhandenen und außerhalb des Gebäudes verbleibenden bindigen Oberböden sind die Füllsandkoffer ab Ende Dezember 2023 regelrecht „abgesoffen“. Die

Bild 8 / Vollständig wassergesättigter Füllsandkoffer, der zu Staudruckverhältnissen am Gebäude führt.

Füllsandkoffer sind vollgelaufen, sodass das Wasser durch die Sperrwirkung des umgebenden bindigen Bodens im Sandkoffer verblieben ist und am Ende auch die Hohlschichten der Klinkervorsatzschale geflutet wurden.

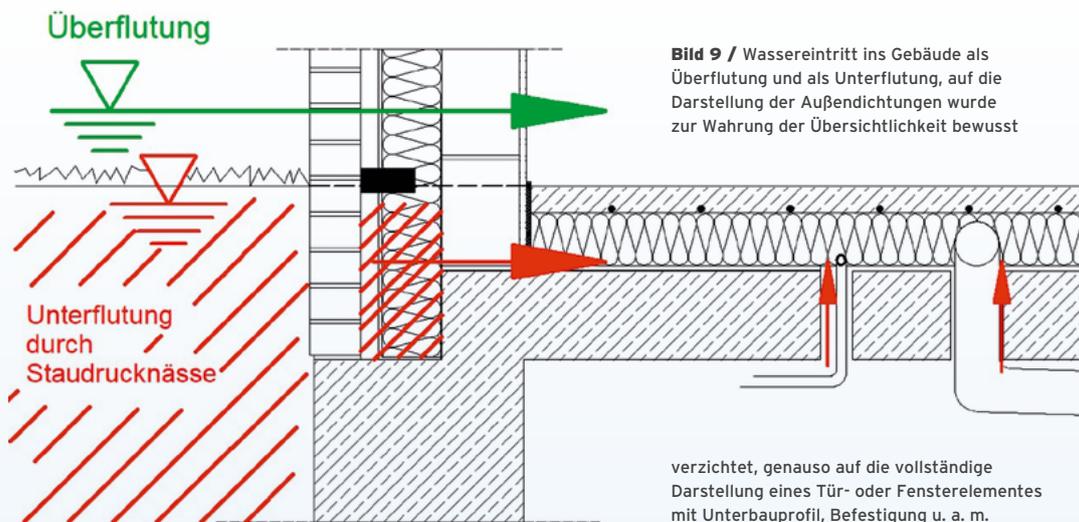
Entgegen dem Wassereintritt infolge eines Elementarereignisses über die Haustürschwelle oder vergleichbar bei bodentiefen Fensterelementen über die Fensterschwelle passiert dies bei den Unterflutungsschäden unterhalb der Schwellenebene und damit innerhalb des Bodenaufbaus. In erster Linie waren daher die neueren Gebäude betroffen, bei denen die Fußbodenebene innen mit einer Aufbaustärke von gut 20 cm höhengleich zur Pflasterung außen hergestellt ist (**Bild 9**). ▶

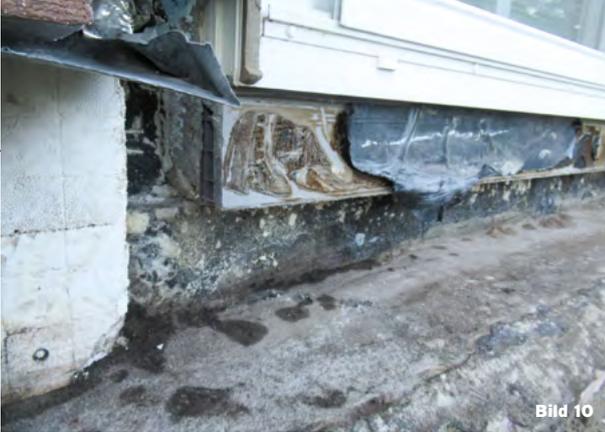
Erkannt werden diese zunächst unsichtbaren Wassereintritte durch Feuchteerscheinungen im unteren Wandbereich, meist auf ganzer Grundfläche des Erdgeschosses und damit vergleichbar zu einem ausgeprägten Leitungswasserschaden (**Bilder 10 und 11**).

Bild 10 / Mangelhafte Außenabdichtung vom Fenster-Unterbauprofil, angeklebt war nur ein lose herabhängender Gummilappen.

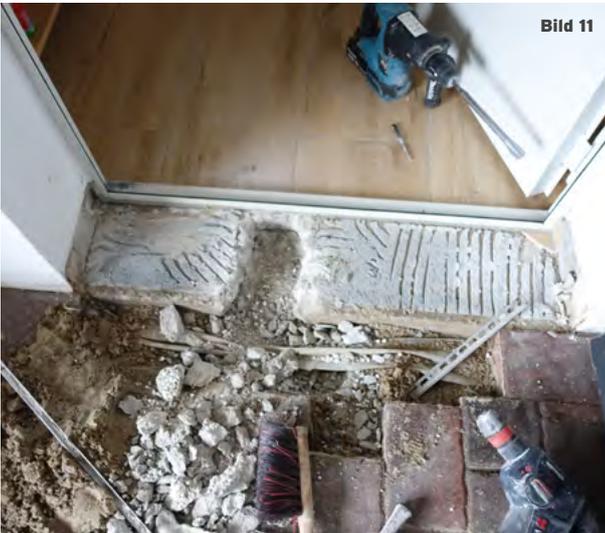
Bild 11 / Höhengleicher Übergang von der gepflasterten Garage ins Wohnhaus, ohne Abdichtung

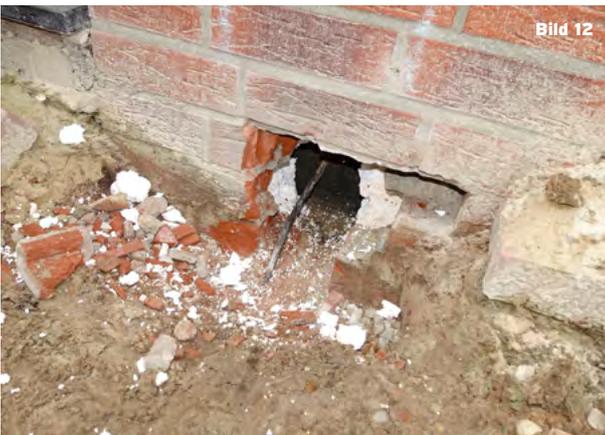
Bild 12 / Bauteilöffnung am Klinkersockel

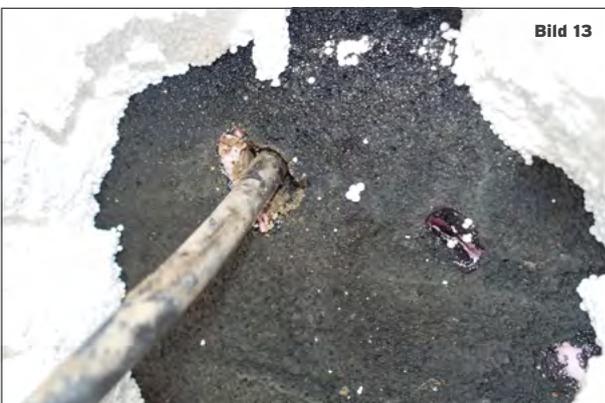
träglich vom Elektriker erstellten Bohrung zur stromtechnischen Versorgung des Gartens durch die Außenabdichtung genauso um einen Zufallstreffer wie die nachträglich erstellte Bohrung des Heizungsinstallateurs, um die Versorgungsleitungen der Wärmepumpe zu verlegen.

Bild 13 / Detailaufnahme der vom Elektriker während der Rohbauphase durch die Außenabdichtung erstellten Bohrung, um nachträglich noch ein Kabel in den Garten führen zu können.
