Großschaden im Heizkraftwerk

Wie sich richtiger Brandschutz trotzdem bezahlt macht.

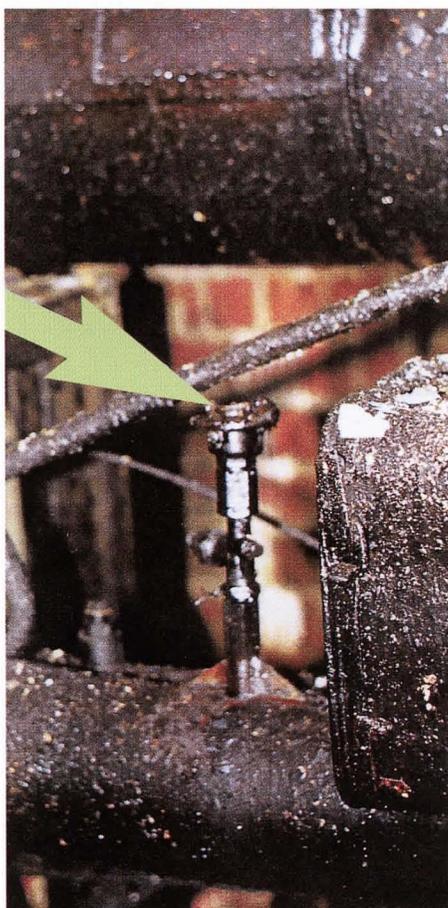
Brandausbruchstelle
– abgeschmolzenes
Manometer (Leckagestelle)
Foto: TÜV Nord, Axel Meier

Der Ausbruch des Feuers lag auf der O-Meter-Ebene im Bereich einer Ölförderungspumpe, die im Öltank auf 50-70 °C vorgewärmtes Heizöl S zum Brenner weiterpumpt. Auf dem Weg dahin wird durch einen dampfbeheizten Ölvorwärmer das Heizöl auf 135 °C erhitzt, um die erforderliche Zerstäubungsfähigkeit im Brenner zu erreichen. Da alle 4 Brenner über Gas in Betrieb waren, wurde für die Testläufe mit dem Heizöl S über ein Bypasssystem ein Ölrundlauf bis zum Brenner, jedoch ohne Verbrennung, durchgeführt. Dabei muss es zu einem Abreißen des Ölförderstromes gekommen sein, so dass die Schmierwirkung und die Pumpenkühlung

ausfielen und die Lager heiß liefen. Durch die daraus folgende Temperaturerhöhung schmolz aus einem sich in unmittelbarer Nähe befindlichen weichgelöteten Manometer die Rohrfeder ab. (**Bild Seite 17**)

Es kam zu einem nebelartigen Austritt von Heizöl S bei einem Druck von 35 Bar. Dieser Sprühfilm entzündete sich nach Erreichen der Zündtemperatur von 260 °C an den heißgelaufenen Teilen der Ölpumpe, so dass es dann zu einer explosionsartigen Verbrennung kam. Dieses Stützfeuer erfasste Kabelbühnen und zerschmolz gasführende Leitungen zu den sich in Betrieb befindlichen Brennern. Nur dadurch ist das in einer kurzen Brandphase hohe Schadenausmaß zu erklären.

Auch dieser Schadenfall zeigt sehr deutlich, dass es trotz aller Vorsorgemaßnahmen beim Einsatz modernster Technik immer wieder durch das Versagen des schwächsten Gliedes zu Schäden mit solchen Ausmaßen kommen kann. Das schwächste Glied war hier die weichgelötete Rohrfeder in einem Manometer, das im Kraftwerksbau nach wie vor eingesetzt werden darf. Ein Ergebnis dieses Schadens sollte sein, in brandgefährdeten Bereichen im Kraftwerksbau bevorzugt Stahlarmaturen gegenüber ebenfalls zugelassenen Buntmetallarmaturen einzusetzen.

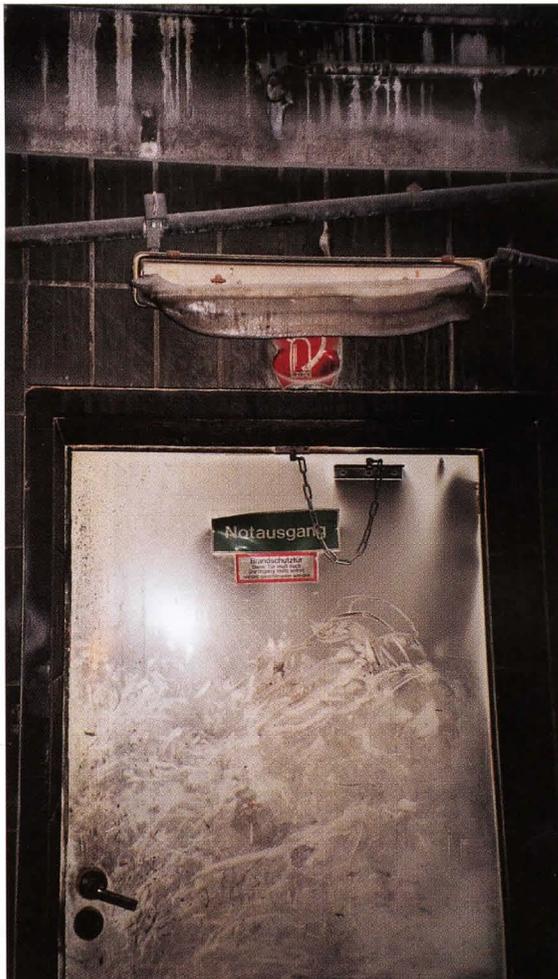
- ▶ Alle Brandschutztüren zwischen Kesselhaus und Treppenhaus erfüllten ihren Zweck. Obwohl gerade im oberen Bereich Überdruck herrschte, waren selbst zum Flur hin keine Rauchablagerungen festzustellen. (**Bild links**)
- ▶ Alle Kabelschotts, von einer Brandschutzfirma eingebaut, erfüllten in vollem Umfang die Anforderungen. Sie hielten dem Schadenfeuer ohne Einschränkungen stand
- ▶ Auch in zwei Lüftungsleitungen mit je 50 cm Durchmesser, die durch das Kesselhaus und den

Brandschutztür
– Blickrichtung
von der brand-
belasteten
Seite aus.

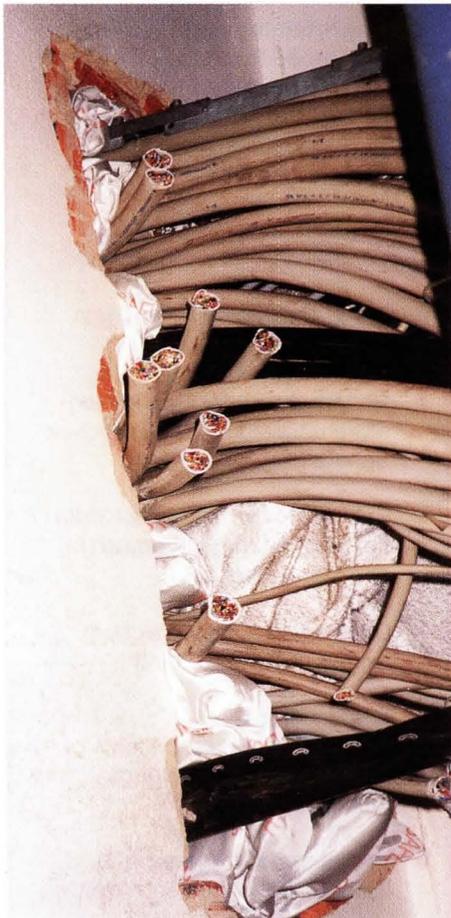
- ▶ Im Rahmen der bereits angesprochenen Umbaumaßnahmen waren Wanddurchbrüche im Kesselhaus zur Neuverlegung von Kabelsträngen erforderlich. Auch durch die hier gezeigte Weitsicht der Verantwortlichen waren diese Öffnungen während der Bauphase mit Brandschutzkissen ausgestopft worden. Die andere Seite der Brandwand mit dem angrenzenden Turbinenhaus blieb daher unbeschädigt. **(Bild unten)**

Wanddurchbrüche sind mit Brandschutzkissen verstopft – keine Chance für Feuer und Rauch.
