Ein Nagel für ca. 18 Millionen DM – Großbrand in Braunschweig

Einleitung

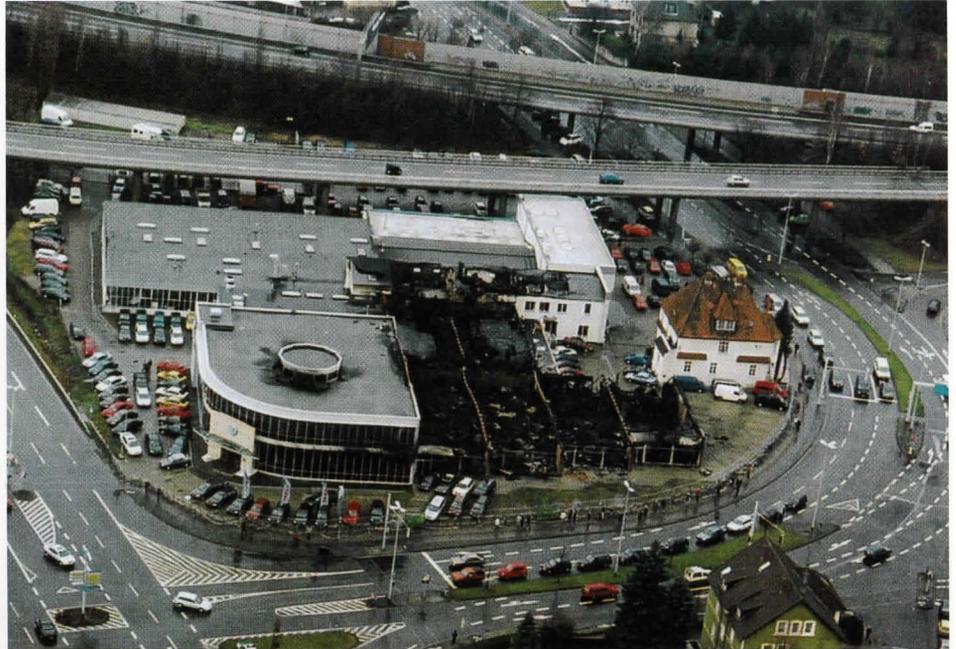
Bild 1: Luftbildaufnahme des Autohauses Bonte nach dem Brandereignis

Am Montag, den 22.01.2001 kam es in Braunschweig gegen 18.00 Uhr zu einem Brandgeschehen, das sich aus einem Kleinfener zu einem Großbrand entwickelte. Der Brand vernichtete eine VAG-Vertretung fast vollständig. Trotz eines immer stärkeren Einsatzes der Berufsfeuerwehr mit bis zu ca. 150 Feuerwehrleuten und 52 Fahrzeugen wurden weite Teile der Gebäudekomplexe und ca. 65 Neuwagen zerstört. Ungefähr 125 Gebrauchtfahrzeuge sind in unterschiedlichster Ausprägung ebenfalls beschädigt worden. Aufgrund statischer Gegebenheiten sind zusätzlich noch erhebliche Abrissmaßnahmen erforderlich geworden.

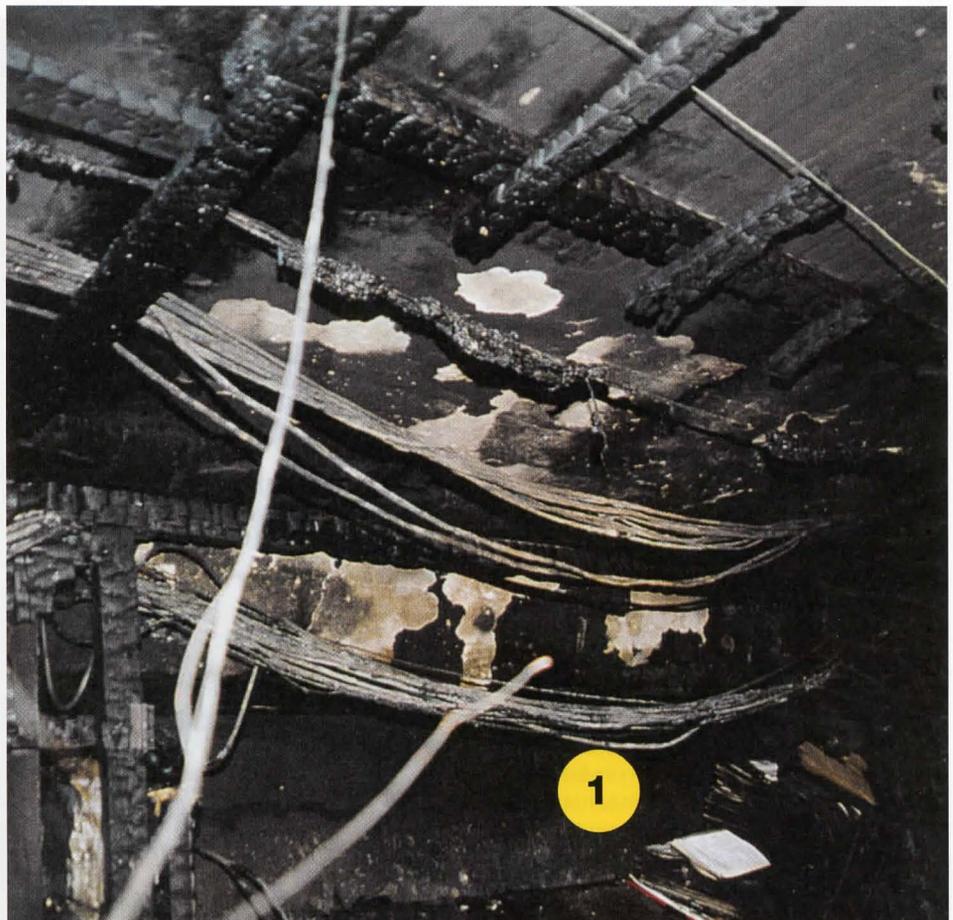
Die massive Zimmerdecke ist mit Akustikplatten und Holz verkleidet, aufgebracht auf eine Holzunterkonstruktion, in die mehrere Kassetten mit Leuchtstoffröhren eingelassen waren. Die Akustikplatten haben sich von der Holzunterkonstruktion gelöst, die im Bereich oberhalb der Einbauschränktüren massive Brandzehrungen aufweist bzw. teilweise vollständig verbrannt ist (**Bild 4**).

Bild 4: Der Deckenbereich oberhalb des Einbauschranks (1)

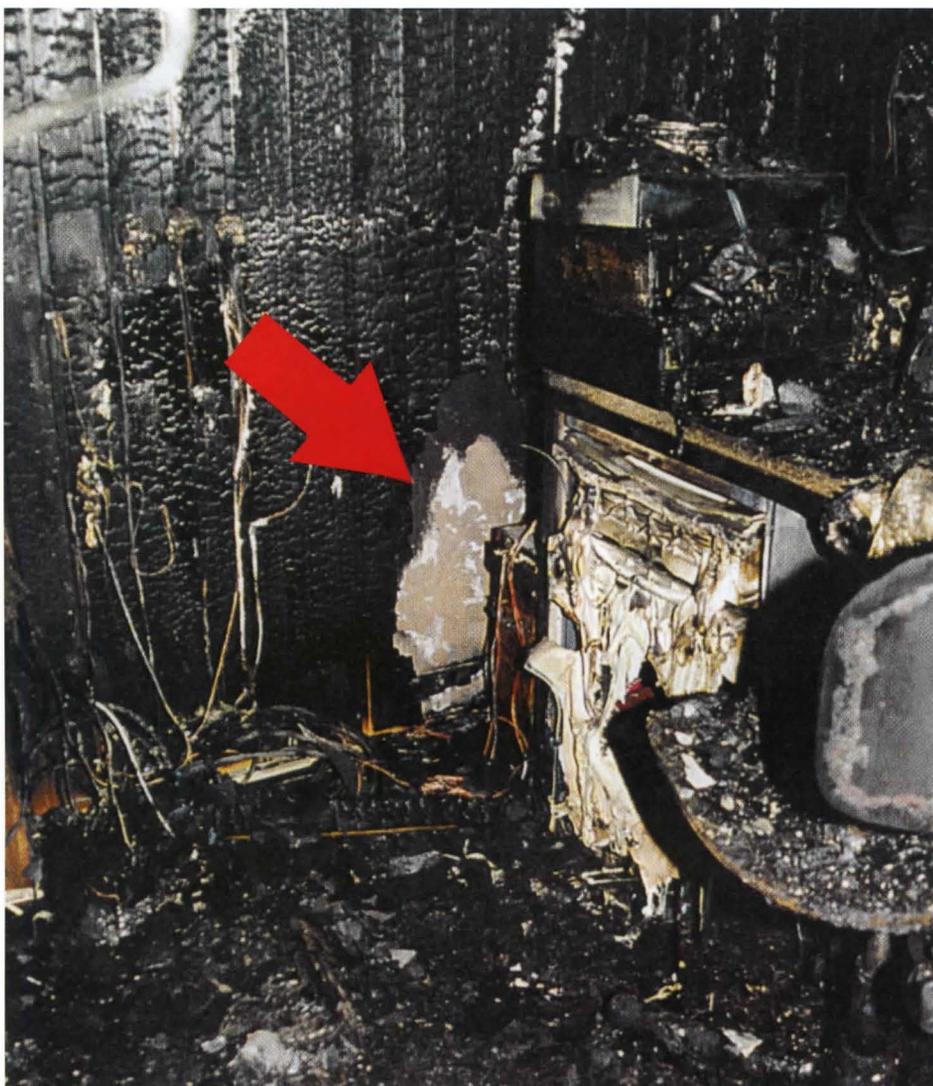
Bild 5: Der Brandkegel hinter dem Schreibtisch (Pfeil)

Das Freilegen des Fußbodens zeigt jedoch keine eigenständige Brandstelle in diesem Bereich. Die Überreste der Akustikplatten werden unterhalb des Brandschutts auf dem Teppichboden gefunden. Die Platten und Kassetteneuchten haben sich frühzeitig im Brandgeschehen von der Decke gelöst und dadurch die hölzerne Unterkonstruktion in diesem Bereich für das Schadenfeuer freigegeben. Die hölzerne Vertäfelung der rückwärtigen Wand hinter dem linken Schreibtisch weist einen markanter Brandkegel auf (**Bild 5**).

Zwischen diesem Brandkegel und dem Seitenteil des Schreibtisches befindet sich auf dem Fußboden ein PC. Es handelt sich um ein Gerät, aus dessen Laufwerken nach Angaben eines Feuerwehrmannes Funken „sprühten“. Der

Vor dem Container werden auf dem Fußboden die Überreste eines Papierkorbes gefunden. Eine Brandentstehung in dem Papierkorb kann aufgrund der geringen Schädigung der Kunststoffverkleidung des Containers ausgeschlossen werden. An der linken Gehäuseseite des PC's sind im vorderen Bereich auf Höhe des Kegels massive Anlauffarben vorhanden, die auf eine hohe thermische Einwirkung schließen lassen. Eine Untersuchung des PC-Innenlebens noch vor Ort schließt diesen jedoch als Brandursache aus.

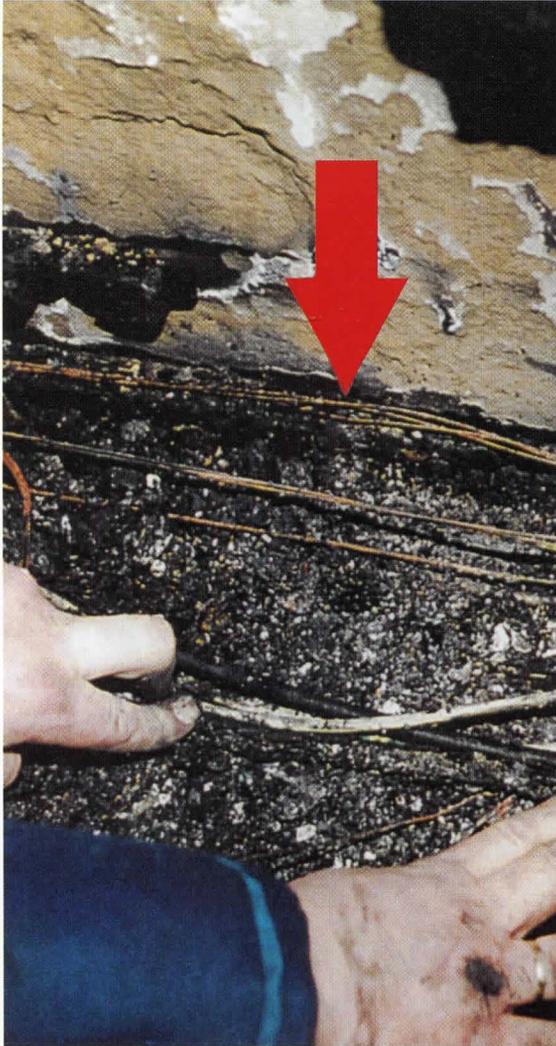
Bild 6: Der untere Bereich mit der Leitung (Pfeil), die hinter der Vertäfelung auf der Fußbodenleiste verlegt wurde

Im Bereich des Brandkegels sind die hölzerne Verkleidung und eine Holzlatte, die die Vertäfelung im unteren Bereich hielt, vollständig verbrannt (**Bild 6**). An der massiven Wand, auf die die Vertäfelung aufgebracht war, sind im Bereich des Kegels zwar keine Rauchgasablagerungen, jedoch massive Putzabplatzungen vorhanden – beides Spuren einer hohen thermischen Einwirkung.

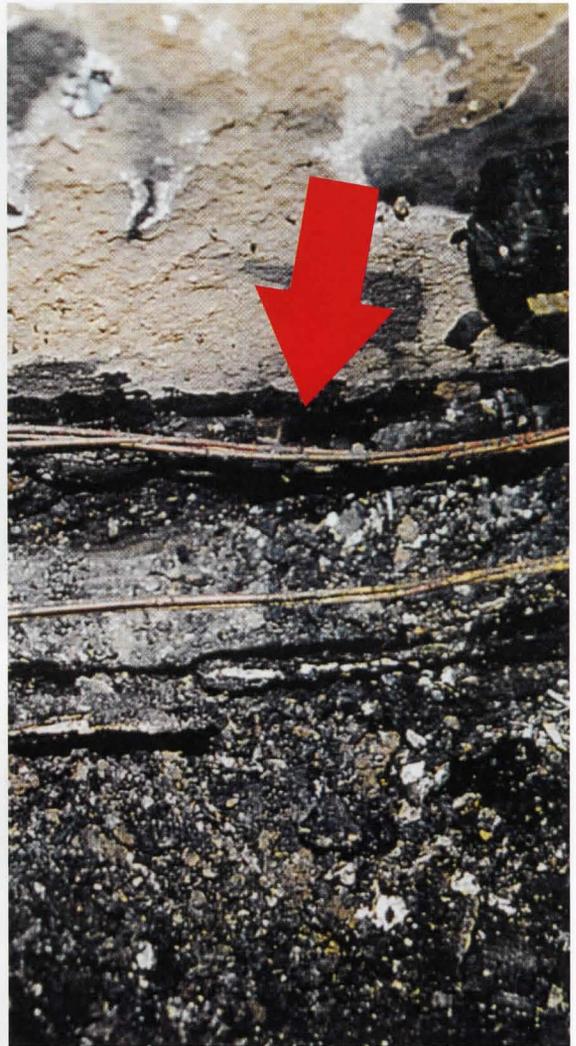
Bild 7: An der ehemaligen hölzernen Fußbodenleiste, die hinter der Vertäfelung angeordnet ist, sind im Bereich des Kegels massive Brandspuren vorhanden bzw. in einem sehr engen Bereich (Pfeil) fast vollständig verbrannt

An der ursprünglich hölzernen Fußbodenleiste, die hinter der vor ca. 18 Jahren angebrachten Vertäfelung noch vorhanden ist, sind im Bereich des Kegels massive Brandspuren vorhanden. In einem Bereich ist die Leiste sogar punktuell fast vollständig

verbrannt (**Bild 7**). Hier sind an den Adern einer elektrischen Leitung (NYM 3 x 1,5 qmm), die auf der Fußbodenleiste mit Kabelschellen verlegt wurde. Anschmelzungen vorhanden, die auf eine Fehlerstelle bzw. auf einen elektrotechnischen Defekt hinweisen. Ein Nagel der Kabelschellen wird in diesem Bereich vorgefunden. Das entsprechende Leitungsstück wird im Elektrolabor des IFS untersucht. Als die Holzvertäfelung in diesem Bereich entfernt wird, zeigt sich, dass auch die Rückseite der Bretter bis zur ersten Konterlattung brandbetroffen ist. Drei Bretter waren nicht stramm auf die Konterlattung montiert, so dass sich auch noch hinter der Holzverkleidung Rauchgase nach

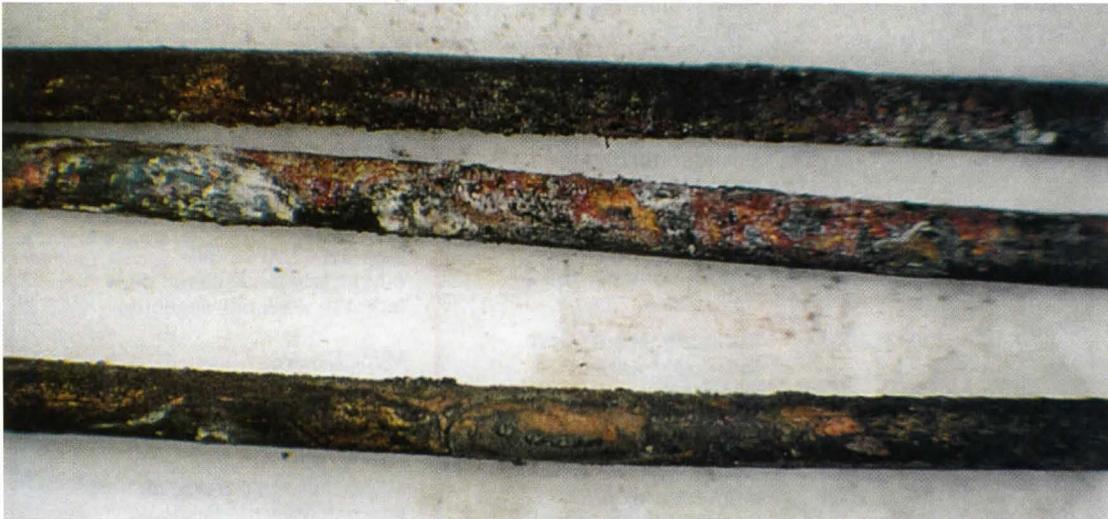
oben ausgebreitet haben. Das sicher-gestellte Leitungsstück wird makrosko-pisch auf Schmelz-, Kurzschluss- und Lichtbogenspuren hin untersucht (**Bild 8**).

Fehlerstelle nicht rechtzeitig oder gar nicht erkannt wird. Kommt es dann im weiteren Brandgeschehen zu einer Abschaltung der Sicherung, hat der Brand zu diesem Zeitpunkt bereits eine Eigendynamik entwickelt und brennt selbständig, auch ohne die Zufuhr von elektrischer Energie, weiter.

Bild 8: An den drei Adern werden Anschmelzungen vorgefunden, wie sie als Folge eines Isolationsfehlers entstehen

nigung, durch Alterung oder mechanische Schädigung der Isolation oder aufgrund einer thermischen Belastung entsteht, kann sich zwischen den unterschiedlichen Potentialen ein Fehlerstrom ausbilden. Der Fehlerstrom, der auch als Kriechstrom bezeichnet wird, ist zunächst sehr gering (kleiner als 1 mA). Die durch ihn verursachte wachsende Erwärmung der Fehlerstelle kann die Isolierung immer weiter zerstören und zur Ausbildung von Kohlenstoffbrücken aus der Verkohlung der Isolierung führen. Begünstigt durch die Kohlenstoffbrücken nehmen die Fehlerströme zu. An der Fehlerstelle wird immer mehr Leistung umgesetzt und der Vorgang beschleunigt sich selbst, da die Kohlenstoffbrücken Heißeiter (der Stromfluss steigert sich mit zunehmender Temperatur) sind. Die dann in Wärme umgesetzte elektrische Leistung kann die Isolation und auch die brennbare Umgebung der Fehlerstelle in Brand setzen. Der Vorgang zieht sich über einen längeren Zeitraum hin und kann einige Tage, Monate oder sogar Jahre dauern. Die vorgeschaltete Sicherung löst zunächst nicht aus, da die mit Widerstand behaftete

Zusammenfassend kann anhand des vor Ort vorgefundenen Brandspurenbildes festgestellt werden, dass es an der Leitung zu einem primären und brandauslösenden elektrotechnischen Defekt gekommen ist.

Schadenursächlich dürfte hier ein Nagel gewesen sein, der vor ca. 18 Jahren einen leichten Isolationsfehler verursachte.

Eine Fehlerstromerkennung hätte diesen Brand mit großer Wahrscheinlichkeit verhindern können.
