Und immer wieder – Feuer auf dem Dach

Einleitung

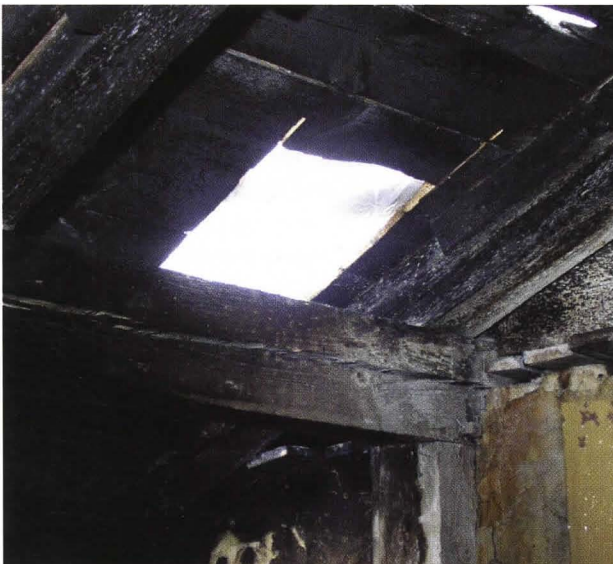
Bild 1

Es brennen ca. 150 m² Dachhaut und darunter befindliche Isolations- und Verschalungsmaterialien (**Bild 1 und 2**).

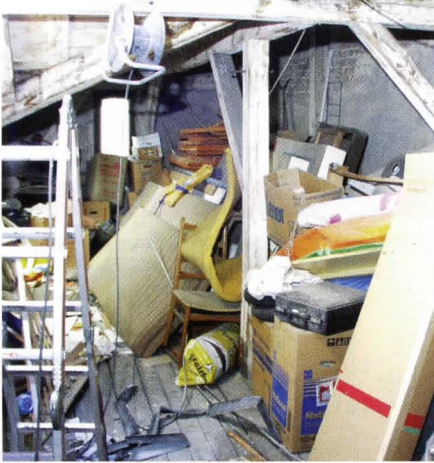
Wie die nächsten Fotos zeigen, kann jeder Betroffene dieses Schadenereignisses von Glück sprechen, dass es zu keiner Katastrophe kam (**Bild 3 und 4**).

Bild 3: Brandgefährliche Unordnung im gesamten Dachbodenbereich

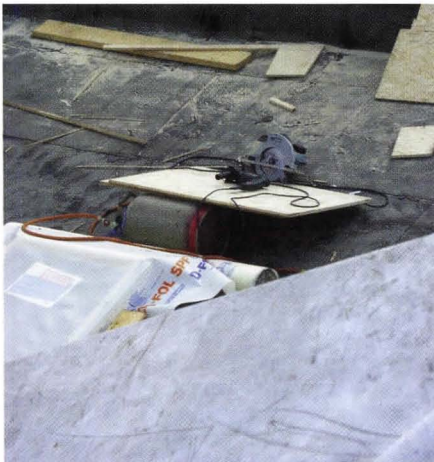
Bild 5

Bei diesem Schaden kommt hinzu, dass die bauausführende Firma es offensichtlich mit den geforderten Sicherheitsvorschriften auch in Bezug auf den Arbeitsschutz nicht so genau nahm (**Bild 5**).

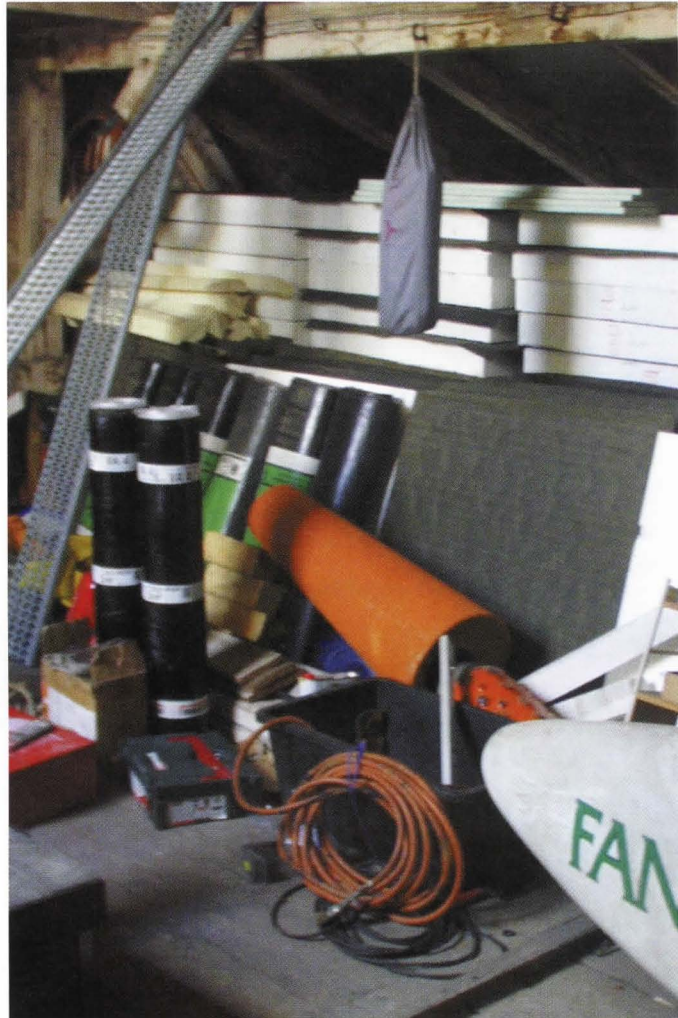
Bild 4: Unsachgemäße Lagerung übergroßer Mengen an Baumaterialien auf dem zu sanierenden Dachboden
