„Blitzschlag in Kirche“

Bericht über den Kirchturmbrand der St. Stephanus Kirche in Schöppenstedt – Schadenverhütungskonzept beim Wiederaufbau

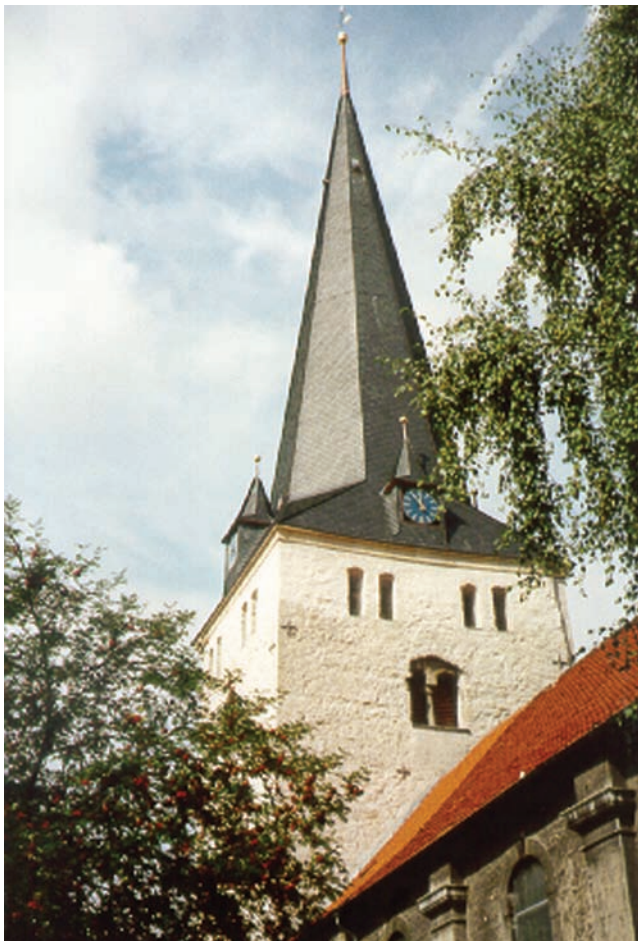
Bild 1:
Der schiefe Turm von St. Stephanus

Rein sachlich betrachtet beruht die Schiefstellung jedoch darauf, dass die Eichenschwellen auf der Mauerkrone an der Wetterseite in Südwest-Richtung im Laufe der Jahrhunderte allmählich verwitterten und so die Neigung des gesamten Turmhelmes begünstigt haben.

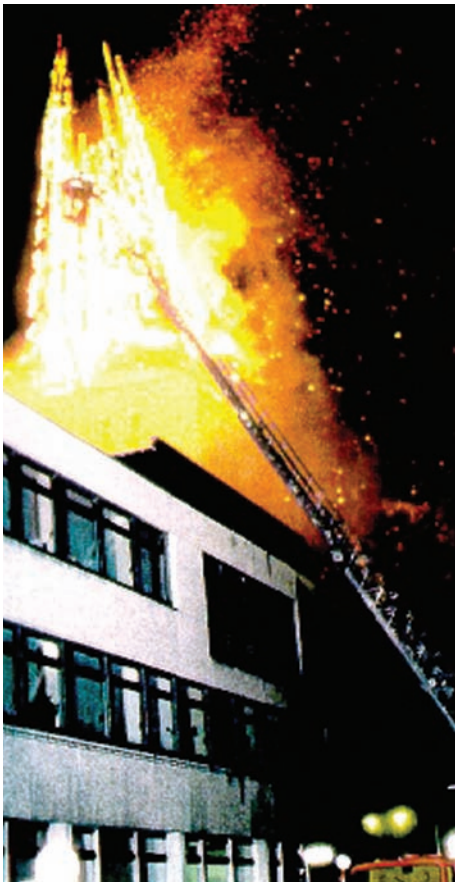
Bild 3: Gesamte Turmspitze in Flammen

In der Nacht zum 08.12.1999 wurde der Kirchturm gegen 01:15 Uhr während eines heftigen Gewitters von einem Blitzeinschlag getroffen. Dieser Blitzeinschlag verursachte etwa 5 m unterhalb der Turmspitze einen zu diesem Zeitpunkt von außen nicht sichtbaren Schwelbrand

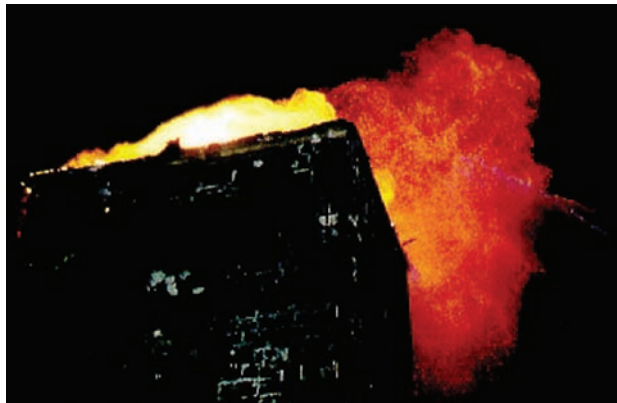
Bild 4: Eingestürzter brennender Turm

Turmhaube um 05:15 Uhr explosionsartig in sich zusammen (**Bild 4**).

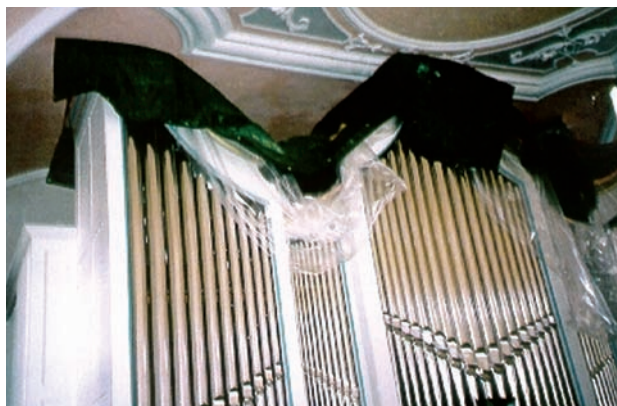
Bild 5: Erste Schadenminderungsmaßnahmen – mit Folien abgedeckte Orgel

Als erste Schadenminderungsmaßnahme wurde die Orgel im weiteren Verlauf der Löscharbeiten von den Einsatzkräften zum Schutz gegen herablaufendes Löschwasser mit Planen abgedeckt (**Bild 5**).

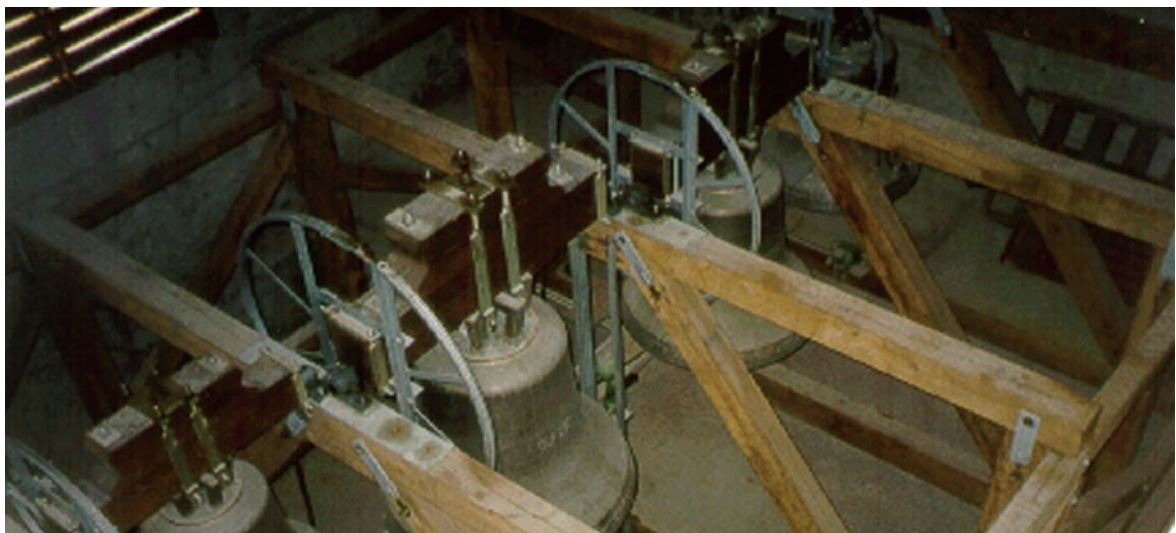
Bild 6:
Die neue Eichenholzkonstruktion des Glockenstuhles

gebaut werden, um das historische Erscheinungsbild zu bewahren. Darüber hinaus sollte die tragende Dachkonstruktion der Turmkappe auf Wunsch des Architekten in traditioneller Zimmermannstechnik hergestellt werden. Erschwerend kam hinzu, dass weder beim Landeskirchenamt noch bei der Kirchengemeinde aussagekräftige Baupläne vorlagen, so dass der Kirchturm, einschließlich seiner Schiefstellung, nur anhand von Bildern rekonstruiert werden konnte. Der in Stahlbauweise errichtete Glockenstuhl wurde wegen besserer Klangeigenschaften durch eine Eichenholzkonstruktion ersetzt, die Glocken wurden neu gegossen (**Bild 6**).
