## Elementarschäden: Verhütung und Ursachenforschung

## Hagelschaden an einer neuartigen Hallenkonstruktion – Ursachenforschung

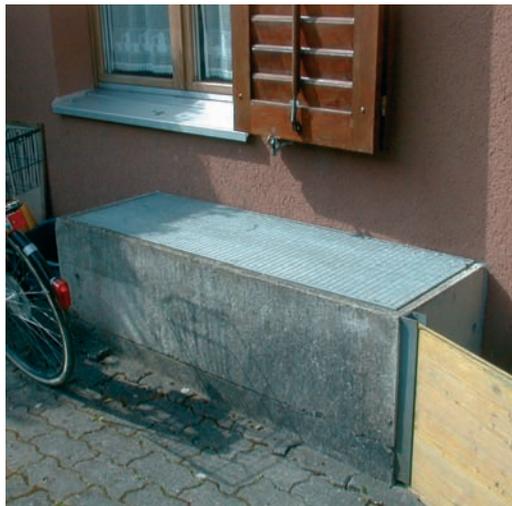
**Bild 1:**  
Ummauerung

Die Abdichtung von Gebäuden kann einen Schaden, der ohne diese Maßnahme eingetreten wäre, um durchschnittlich 75 - 80% reduzieren. Die Abdichtung von Gebäuden ist jedoch komplex. Ein Fachmann sollte hinzugezogen werden. Ein einfacher Schutz bei Lichtschächten ist die Erhöhung oder Ummauerung.

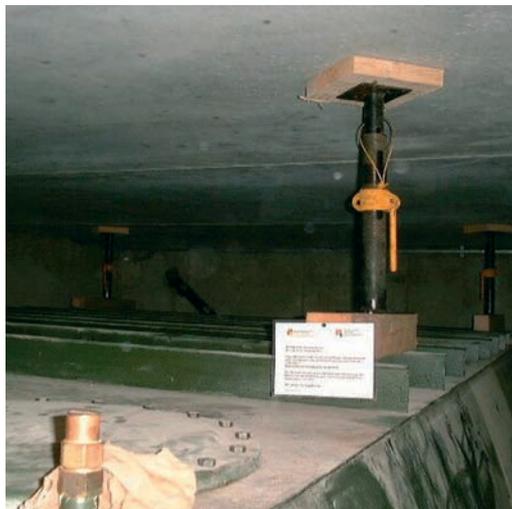
**Bild 2:**  
Öltanksicherung

Es entstehen hohe Schäden am Gebäude und der Umwelt, sobald ein Öltank beschädigt wird<sup>3)</sup>. Die Sicherung eines Öltanks gegen Aufschwimmen und Auslaufen sollte selbstverständlich sein. Es ist einfach, kostengünstig und stört die Optik eines Gebäudes nicht.

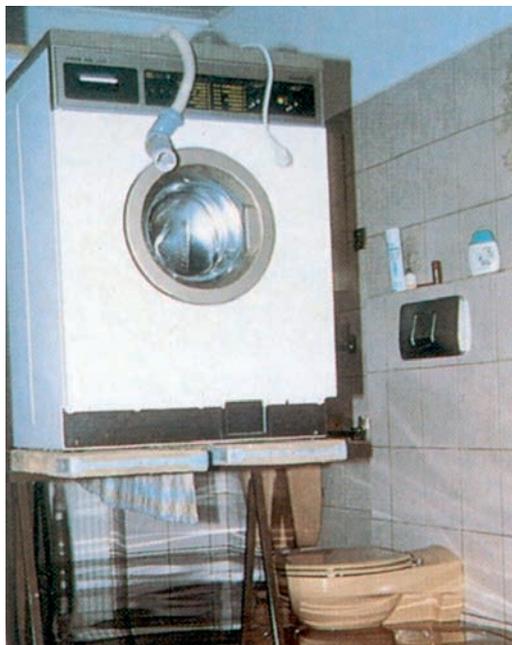
**Bild 3:**  
Waschmaschine

Bei der Verhaltensvorsorge ist das rechtzeitige Entfernen von schadenempfindlichen Geräten, Möbeln, usw. zu planen und vorzubereiten. Die Wirksamkeit liegt bei durchschnittlich 15 - 30%.

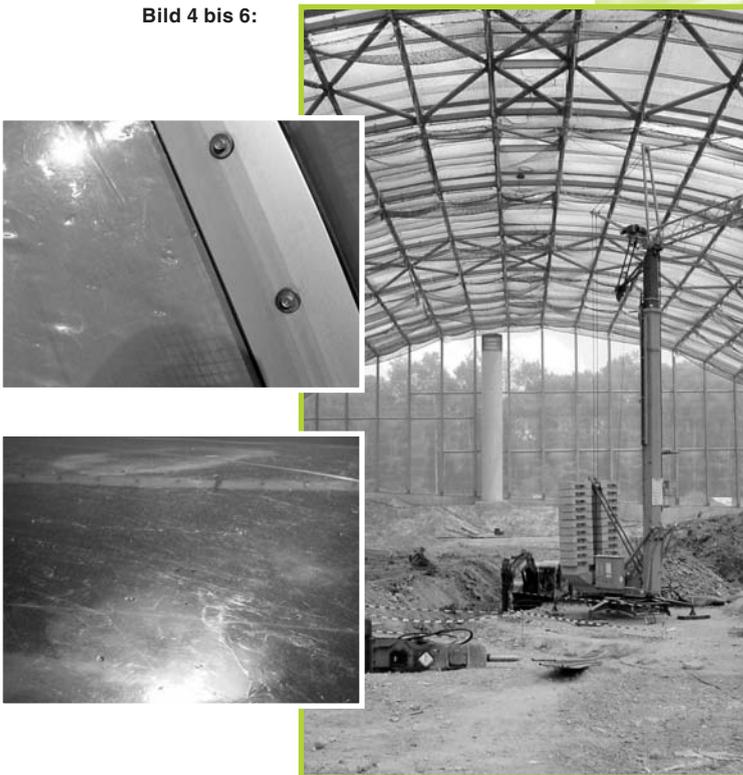
Bild 4 bis 6:

Im Sommer 2002 ist es bei einem Hagelereignis zu einem Schadenfall gekommen, der die Wichtigkeit dieses Themas hervorhebt. Es handelt sich um eine Halle, an die folgende Anforderungen gestellt wurden: Als klimatisiertes Gewächshaus muss sie luftdicht und besonders lichtdurchlässig sein. Daher wurde die Halle aus einer Stahlkonstruktion mit Folienkissen, welche unter Druck stehen und belüftet werden können, gebaut. Die 3 Schichten sind aus E/TFE (Ethylen/Tetrafluorethylen). Die oberste Schicht ist 0.2 mm, die mittlere ist 0.1 mm und die unterste ist 0.18 mm dick. Vor dem Bau der Halle wurde der Hageltest für Flachdachfolien mit der 40 mm Kugel durchgeführt und bestanden. Die Testmethode wurde übernommen, da der Test in dieser Form auch schon bei anderen, festen Kunststoffen zu realitätsnahen Schäden geführt hat. Die Halle wurde im Mai 2002 fertiggestellt (**Bild 4**).

Am 23. Juni 2002 ereignete sich ein Hagelereignis mit Gebäudeschäden in der Schweiz von über 100 Millionen CHF. Die Gebäude in der Nähe der Halle wiesen keine nennenswerten Schäden auf. Die Halle selbst erlitt jedoch einen Schaden von 4 Millionen CHF. Die große Anzahl der Löcher und Dellen (500 Löcher und 5.000 Dellen) machten eine Reparatur unmöglich (**Bilder 5 und 6**).

Aufgrund der schon durch den Schadenfall verzögerten Zeitplanung des Bauherren blieb keine Zeit für eine Materialverbesserung. Daher wurde eine zusätzliche Folie als Schutzschicht angebracht. Erst die darunterliegenden Folien werden im Schadenfall von der Versicherung ersetzt.

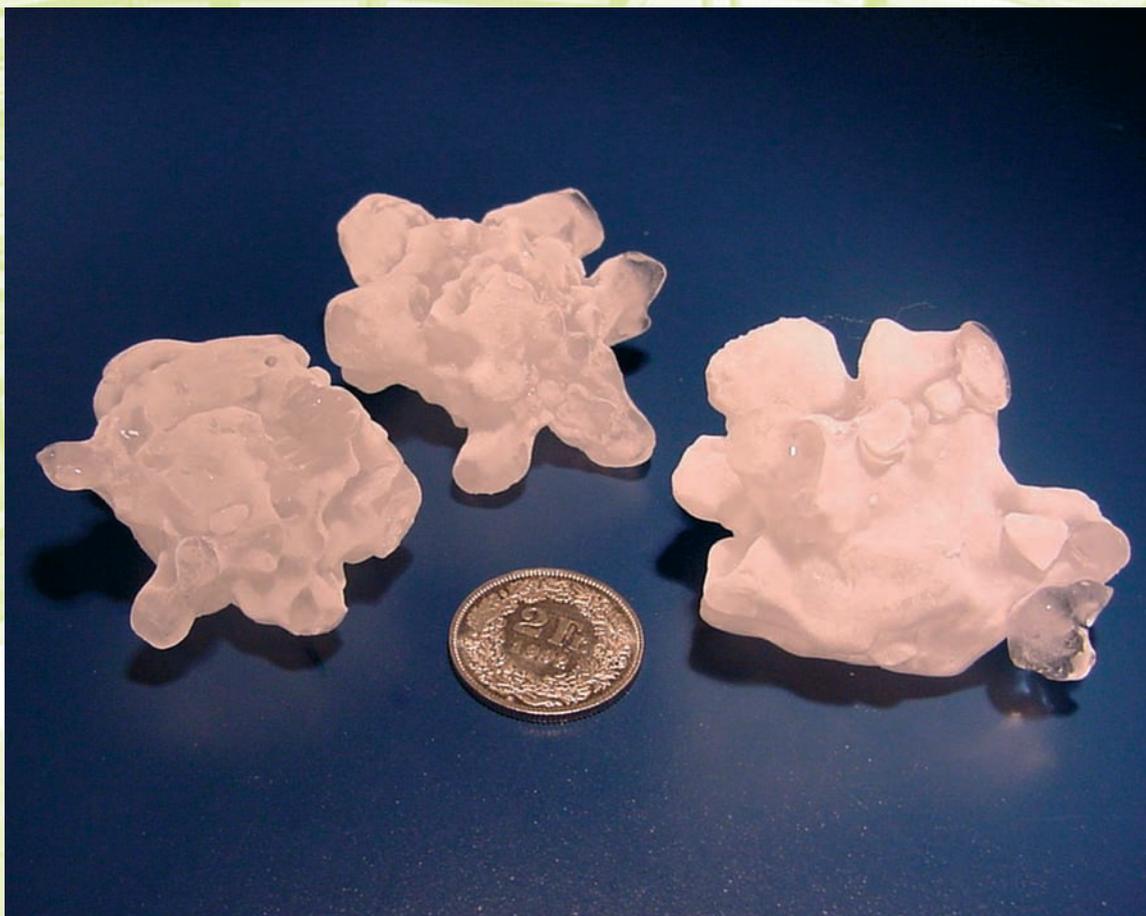
- ▶ Ermittlung des Widerstands von herumfliegenden Teilen, denn bei Gewittern und Sturm können neben unkonventionellen Hagelkörnern (**Bild 7**) auch abgebrochene Äste, Steine usw. herumfliegen und Schäden verursachen. Der Testaufbau wurde ergänzt. Neue Projektile (Holz oder Polyamid) wurden entwickelt, die Hagelkörner mit Ausstülpungen und abgebrochene Äste simulieren sollten (**Bild 8**). Die Beschussversuche zeigen, dass kleinere Objekte erhebliche Schäden hinterlassen. Bei den früher getesteten Materialien sprangen die kleinen Hagelkörner schadlos zurück. Die hohe Beanspruchung in kurzer Zeit führt bei diesem Material jedoch zu einer Verformung. Die Ermittlung des Hagelwiderstandes bei unkonventionellem Hagel ergab schon bei 20 - 25 m/s einen Durchschuss. Bei herumfliegenden Teilen ist sogar schon bei 12 - 13 m/s mit einem Durchschuss zu rechnen. Herumfliegende Teile stellen somit eine erhebliche Gefährdung dar.

**Bild 7:** Man beachte noch die Form der gesammelten Hagelkörner: Sie sahen teilweise wie Morgensterne aus. Diese Form wurde auch schon bei anderen Hagelzügen beobachtet.
