Schadenerfahrungen bei Holz-Fertighäusern

Lutz Battran, Versicherungskammer Bayern,
München
René Stein, Lehrstuhl für Stahlbau und Holzbau,
Universität Leipzig

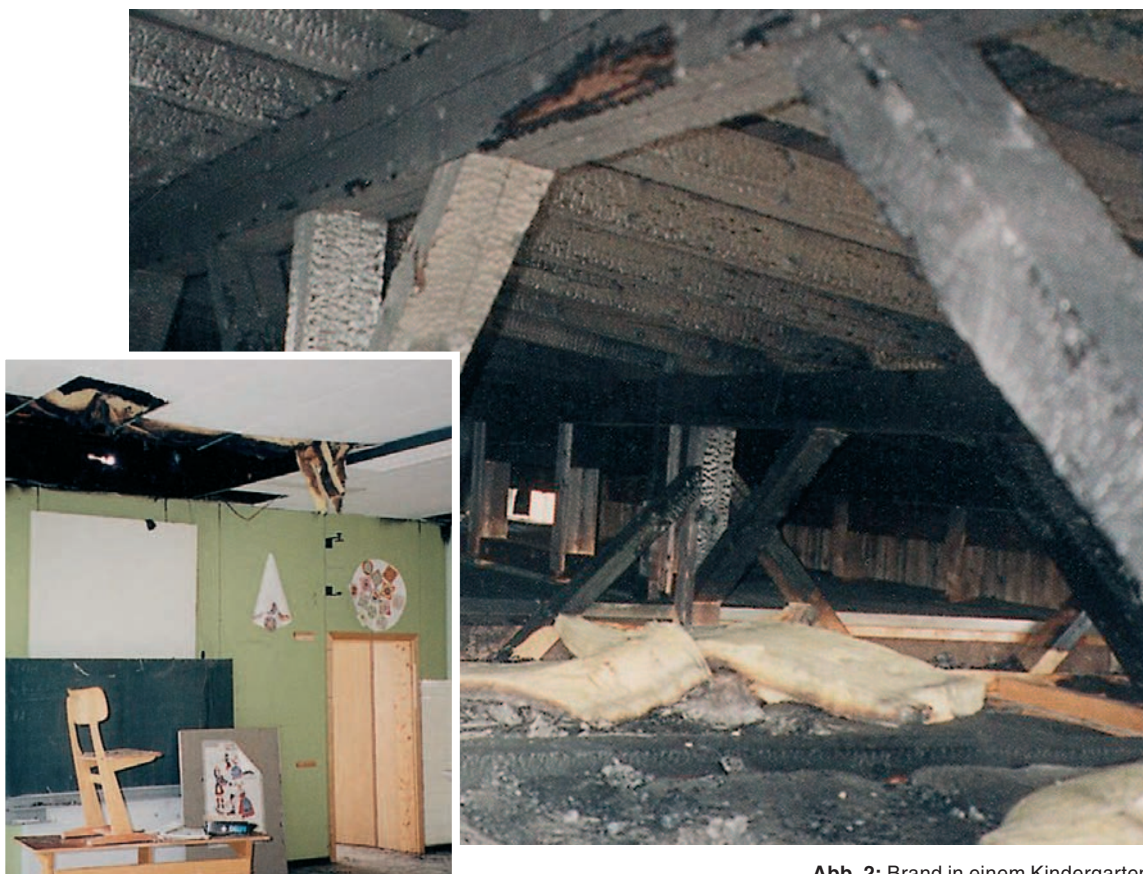
Abb. 2: Brand in einem Kindergarten

Ein weiteres Beispiel hierfür stellt nachfolgender Schaden in einem Kindergarten dar (Abb. 2): In diesem Fall

brach der Brand nicht einmal im Gebäude aus. Ausgangspunkt des Schadens war ein Müllcontainer, der vor dem Gebäude abgestellt gewesen war. Durch Brandstiftung wurde dieser entzündet. Das Feuer gelangte über den Giebel ins Gebäude und wurde in diesem Ausbreitungsstadium von der Feuerwehr gelöscht. Obwohl äußerlich und auch in den Kindergartenräumen selbst nur eine leichte bis mittlere Verrußung offensichtlich war, handelte es sich versicherungstechnisch nahezu um einen Totalschaden, wobei zu den reinen Wiederaufbaukosten auch noch die Abbruch- und Aufräumkosten hinzuzurechnen waren. Summa summarum ein Schaden von ca. 1 Mio. Euro.

Die Schadenerfahrungen zeigen, dass Totalschäden gerade bei solchen Holzbauten vorkommen, die mit Hohlräumen durchzogen sind. Auch bei Holzkonstruktionen, die durch den Einbau von Feuerschutzplatten auf einen bestimmten Feuerwiderstand ertüchtigt worden sind und deshalb Hohlräume erhielten, wurden Brandausbreitungen und damit verbundene Totalschäden beobachtet.

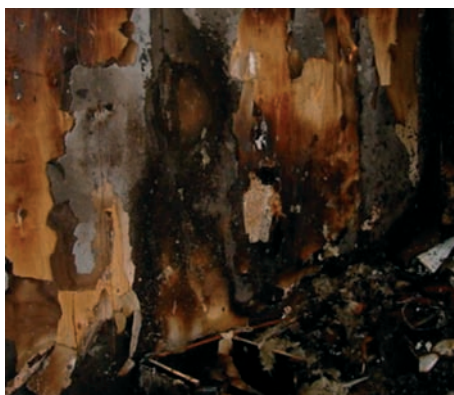
Abb. 4: Wohnzimmer nach Raumbrand
a) Innenwand – GKP sind großflächig abgefallen, mittlere Brandzehrung an darunter liegenden Sperrholzplatten

Der Brand entstand in diesem Fall durch die Implosion eines Fernsehgeräts im Wohnzimmer. Die Bewohner verließen umgehend das Haus und alarmierten über Nachbarn die Feuerwehr, die nach ca. 15 bis 20 Minuten vor Ort eintraf. In dem Zeit-

raum zwischen Alarmierung und Eintreffen der Feuerwehr dehnte sich der Brand großflächig im Wohnzimmer aus. Die Ausbreitung in angrenzende Bereiche erfolgte u. a. über Schwachstellen der Anschlussfuge Erdgeschossdecke/Innenwand.

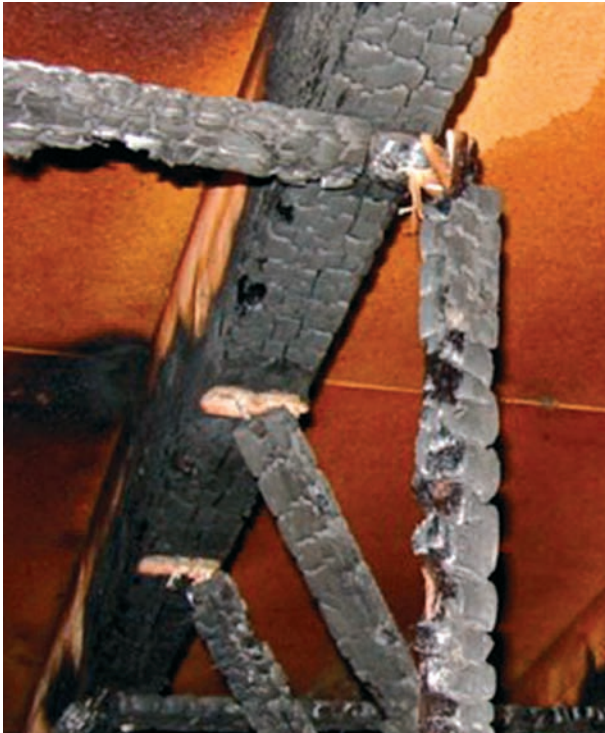
Abb. 4:
Wohnzimmer nach
Raumbrand
b) Decke – GKP und
Lattung sind
vollständig zerstört,
Dämmung wurde
durch Feuerwehr
entfernt, Durch-
feuchtung der
Spanplatte durch
Löschwasser

Eine raumabschließende Wirkung der Innenwand kann ohne Berücksichtigung des Durchbrands an den Anschlussfugen für eine Zeit von 39 Minuten angesetzt werden. Für den Durchbrand der Decke (ohne Fußbodenaufbau) ist eine Zeit von 23 Minuten anzunehmen. Kritisch ist die zunehmende geringe Versagenszeit des Decken-Wand-Anschlusses. Um einem frühzeitigen Verlust der raumabschließenden Funktion durch die Brandübertragung entgegenzuwirken, muss oberhalb der Innenwand eine Abschottung ausgeführt werden. Die brandschutztechnische Optimierung kann durch ein formstabiles Dämmschott oder das Einfügen eines Stellbretts erfolgen.

Diese Maßnahme hat einen unmittelbaren Einfluss auf das Schadenausmaß nach einem Brand. Die Eingrenzung des Brands auf den Entstehungsort bewirkt eine deutliche Reduzierung der Schadenssumme. Im vorliegenden Fall fehlte die Abschottung. Der Brand konnte sich großflächig ausdehnen, wodurch das Schadenausmaß deutlich erhöht wurde.

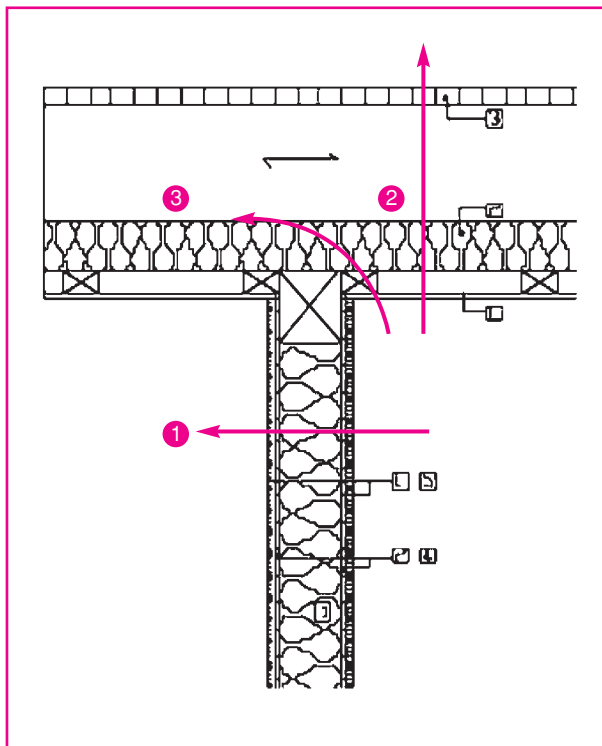
Abb. 5:
Nachweis
Raumabschluss
Bauteile –
Detaildarstellung

1) Innenwand

Gipskartonplatte	: $t_1 = t_5 = 1,7 \times t_p = 1,7 \times 9,5$	= 16 min
Sperrholz	: $t_2 = t_4 = (t_p / \beta_0) - t_r = (8 / 1,0) - 4$	= 4 min
Dämmung	: $t_3 = 0,07 (t_{ins} - 20) \varphi_{ins}^{0,5} = 0,07 (84 - 20) 30^{0,5}$	= 24 min
Kriterium I	: = 64 - 15	= 49 min
Kriterium II	: = 48 - 5	= 43 min
Kriterium III	:	= 39 min
Wand	: $t_{Raumabschluss}$	= 39 min

2) Decke (ohne Fußbodenaufbau)

Gipskartonplatte	: $t_1 = 1,7 \times t_p \times \xi = 1,7 \times 9,5 \times 0,8$	= 13 min
Dämmung	: $t_2 = 0,07 (t_{ins} - 20) \varphi_{ins}^{0,5} = 0,07 (60 - 20) 30^{0,5}$	= 15 min
Spanplatte	: $t_3 = t_p \times \xi / \beta_0 = 22 \times 0,4 / 0,9$	= 10 min
Kriterium I	: = 38 - 15	= 23 min
Kriterium II	: = 28 - 5	= 23 min
Decke	: $t_{Raumabschluss}$	= 23 min

3) Anschluss ohne Abschottung oberhalb der Innenwand

Gipskartonplatte	: $t_1 = 1,7 \times h \times \xi = 1,7 \times 9,5 \times 0,8$	= 13 min
Dämmung	: ≤ 15 min

Anschluss Decke/Wand: $t_{Raumabschluss} = 13$ bis 28 min
