Ein Kirchturm in Flammen

Technischer Defekt oder Nachlässigkeit?

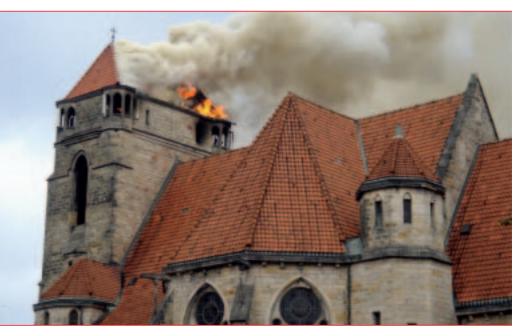
Eine halbe Stunde später bemerkten Passanten Flammen, die aus dem Kirchturm schlugen (Bild 1). Die beiden

Bild 1: Der Kirchturm der Lutherkirche in Flammen.

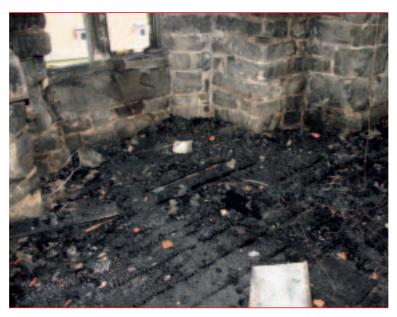
Ein IFS-Gutachter untersuchte den Fall und lokalisierte den Brandausbruch im Turmraum, genauer gesagt auf dem hölzernen Fußboden in einer seiner Fensternischen (Bild 2).

So deuten die Spuren und Zeugenaussagen doch auf die Brandursache "Offenes Feuer" hin - eine Nachricht, die die Mitglieder der "24-7 Prayer Hannover" nicht besonders erfreuen dürfte.

Bild 2: Der Brandschwerpunkt in der Fensternische.

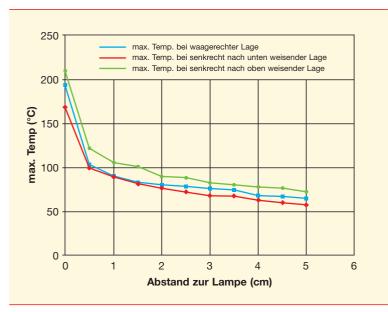
Laborversuche mit einer solchen Lampe zeigten, dass bereits im Abstand von 0,5 cm die Strahlungswärme der Lampe nicht mehr ausreicht, um Textilien zu entzünden (Bild 3). Die auf dem Webrahmen befindlichen Textilien hätten also direkt auf dem Strahler aufliegen müssen. Dafür konnten keine Hinweise gefunden werden. Holz ist auch bei direktem Kontakt nicht entzündbar.

Bild 3: Temperaturmessung an Hochvolt-Halogenlampe GU 10, 50 W
