## Weichlot und Flussmittel in einer Trinkwasserleitung

An einer etwa zehn Jahre alten Trinkwasserinstallation kam es zu mehreren Rohrbrüchen. Nach dem jüngsten Schaden sollte das IFS die Ursache klären. Daher schickte der Auftraggeber die betroffenen Abschnitte der Leitungen zur Untersuchung ins Labor. Es handelte sich bei allen Asservaten um Kupferrohre der gleichen Leitung, deren Verbindungen durch Weichlötungen mithilfe von LötfitTINGS hergestellt wurden. Von außen waren keine Rohrbrüche zu erkennen. Erst bei einer Dichtigkeitsprüfung mit Luft unter Wasser wurden die Löcher für das bloße Auge sichtbar.

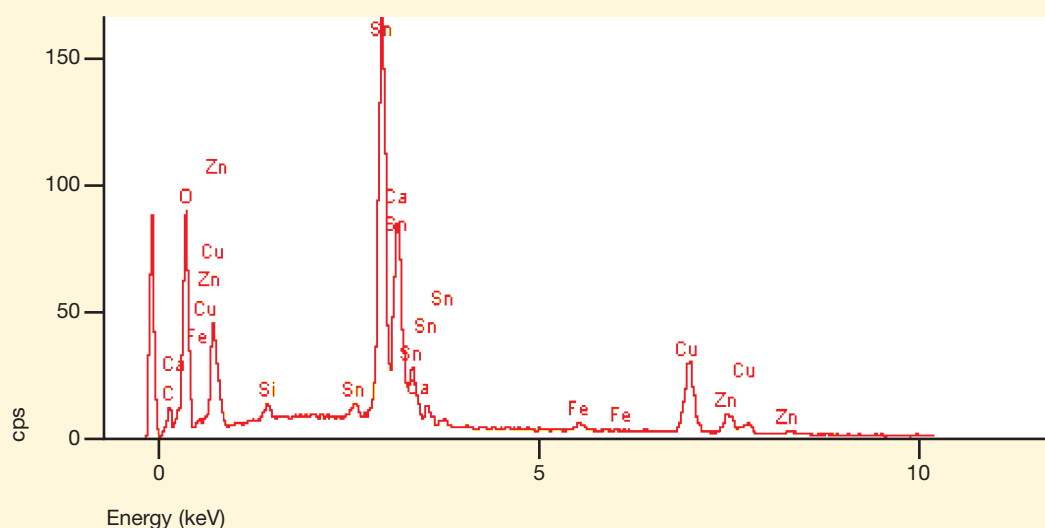
Bei der Analyse der Elemente unter dem Rasterelektronenmikroskop (REM) fand die Gutachterin in den Korrosionsprodukten Zinn (aus dem Weichlot) und Zink (aus dem Flussmittel). Weichlötropfen an den Verbindungsstellen in den Rohren waren auch ohne Mikroskop deutlich zu sehen.

Bild 1: Das Röntgenspektrum zeigt die Zusammensetzung der Korrosionsprodukte

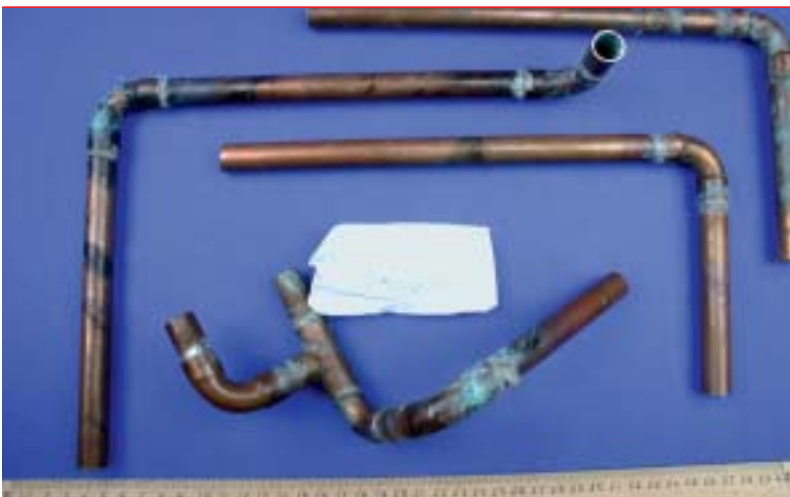
**Bild 2:** Die zu untersuchenden Rohrstücke ...

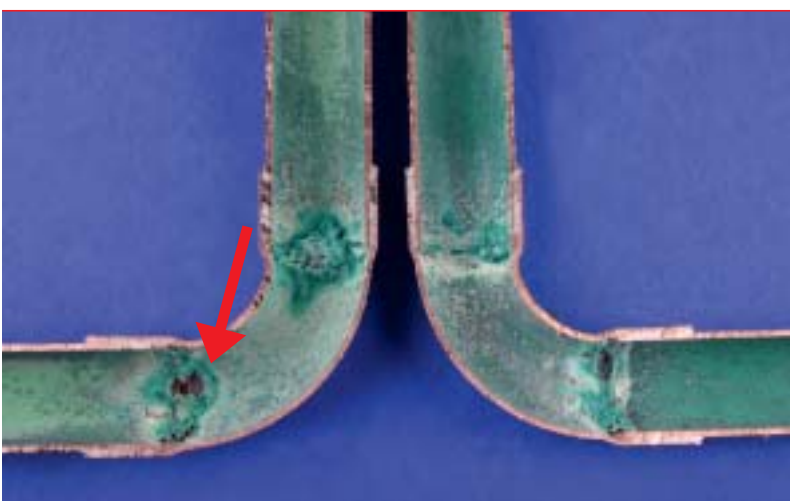
Nach dem Auftrennen der Kupferrohre wurde der Blick auf eine grüne, unregelmäßige Deckschicht frei. Bei allen Asservaten zeigte sich das gleiche Bild: Die Bereiche der gelöteten Verbindungsstellen waren massiv korrosionsschädigt. An einigen Stellen gab es bereits Löcher, an anderen war das Material zumindest erheblich dünner geworden. Wären die Rohre eingebaut geblieben, hätten weitere Rohrbrüche bevorstanden.

nahme aus Trinkwasserinstallationen gespült werden. Die darin enthaltenen Zinkverbindungen wirken – wie hier geschehen – korrosiv auf das Kupfermaterial der Rohre. Die relativ großen Mengen Weichlot in den Rohren und die offenbar nicht ausreichende Spülung haben zu der Lochkorrosion in dem Leitungssystem geführt. Der Installateur hatte die Vorschriften nicht beachtet und seine Arbeit nicht sachgerecht ausgeführt. ■

**Bild 3:** ... werden aufgetrennt. Die Markierung deutet auf einen Wanddurchbruch.

Nach DIN 1988 Teil 2, Abschnitt 11.2, müssen die beim Weichlöten verwendeten Flussmittel vor der Inbetrieb-
