Überspannungsschutz arbeitet im Verborgenen

Durch regelmäßig auftretende Überspannungsschäden war eine elektrische Anlage in ihrer Funktionalität erheblich beeinträchtigt. Nachfolgend ist erläutert, welche Maßnahmen erforderlich waren, um Abhilfe zu schaffen.

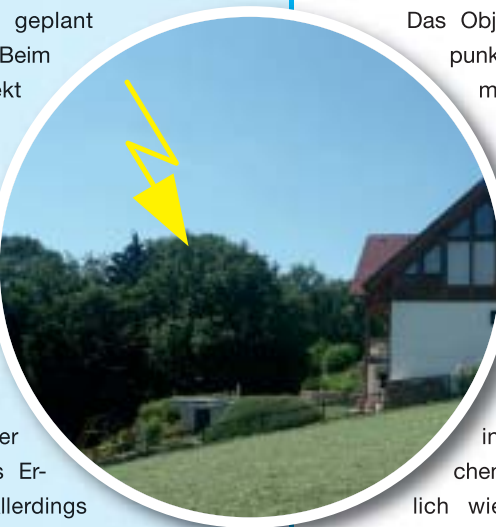
Bild 1: Ansicht der Anlage mit gekennzeichnetem Blitzeinschlagspunkt im Baum.

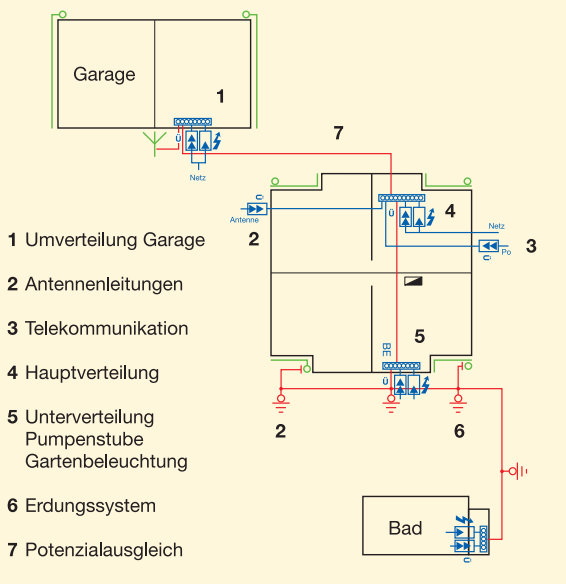
Bild 3: Darstellung des Blitzschutzpotenzialausgleichs nach Umsetzung des Blitzschutzkonzepts mit den neuen Unterverteilungen (UV).

Im Hauptverteiler ersetzte ein Kombialeiter Typ 1/2 den bestehenden Ableiter Typ 2. Die Ausführung des Blitzschutzpotenzialausgleichs ist in Bild 3 dargestellt. Zusätzlich wurden die Telekommunikations- und TV-Endgeräte mittels Überspannungsschutzgeräten beschaltet.

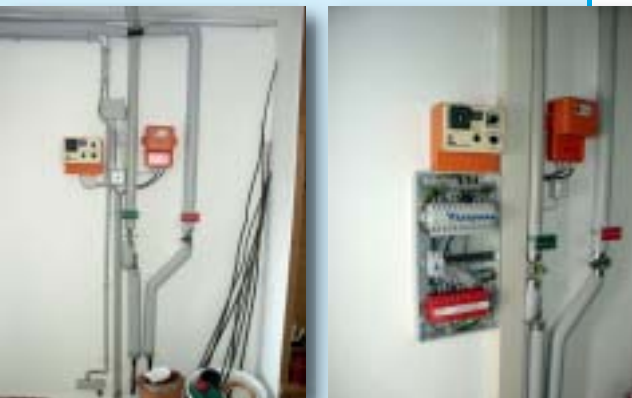
Bild 4: Darstellung der Leitungsführungen zur Pumpenstube und Schwimmbadsteuerung. Getroffene Maßnahmen:

- Geschirmte Zuleitung HV zum UV und Änderung der Einspeisung der Außenbeleuchtung über den UV
- Austausch der Verbindungsleitungen auf geschirmte Leitungen zur Pumpenstube
- Entkopplung der Verbindungsleitungen zum Pumpenhaus durch Schutzbeschaltung der Verbindungsleitungen

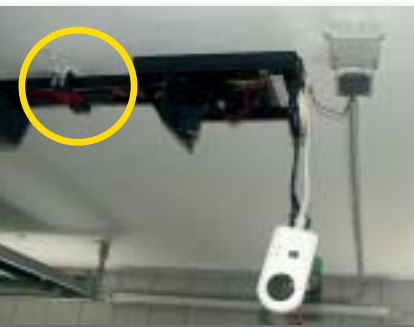
Der erneut zutage getretene geringfügige Überspannungsschaden kam ausschließlich im Garagenbereich zum Tragen. Der Schaden am Garagentorantrieb (**Bild 5 und 6**) ging mit einer mechanischen Absprengung der Platine des Antriebes einher.

Dieses Spurenbild ließ den sofortigen Schluss zu, dass hier nicht indirekte Blitzwirkungen, sondern die direkten Auswirkungen eines Blitzeinschlages schadenkausal waren. Die Suche nach Blitzspuren wurde bis zu einem ungefähr 15 Meter entfernt stehenden Baum zurückverfolgt. Ausgehend vom Baum kam es zu einem Überschlag auf den Zaun. Von dort aus setzte sich dieser auf die anliegende Regenrinne der Garage und dann in die Betonarmierung der Garagendecke fort (**Bilder 7 bis 10**). Von der Deckenarmierung fanden Blitzströme über die metallische Garagentorantriebsführungsschiene den Weg (**Bild 11**) in die innere Elektroinstallation (Bild 6). Der Schadenverlauf wirkte sich darüber hinaus auf die auf der Garage installierte Antennenanlage aus. Hier ist der LNB (Low Noise Block Converter, d.h. rauscharmer Signalumsetzer der Satellitenfrequenz) der Satellitenanlage zerstört worden. Interessant waren auch die Stromekopplungen in die Versorgungsleitung zwischen Garage und Hauptverteileranlage. Sie waren eindeutig mit Blitzströmen belastet, da die versorgende Phase dieser Anspeisung im Vorzählerbereich die 35-A-Sicherung auslöste.

Bild 5, Bild 6: Der Kreis markiert Überschlagespuren von der Betonarmierung auf die Führungsschiene. In Bild 6 ist die abgesprengte Platine ersichtlich. Der in der Steckdose integrierte Überspannungsschutz und die Verkabelungen waren unbeschädigt.

Die Garagenanlage besaß von jeher einen Schwachpunkt im Erdungsbereich, über den der Kunde seinerzeit in Kenntnis gesetzt worden war.

Aufgrund des Bestandes und der erforderlichen baulichen Aufwendungen zur Erdungsverbesserung wurden damals nur Potenzialausgleichsverbesserungen hergestellt. Für den direkten Blitzschlag waren diese Maßnahmen für eine Schadenfreiheit nicht ausreichend.

Der Kunde ließ nach dem erwähnten Schadenfall auch die zusätzlichen Erdungsmaßnahmen durchführen.

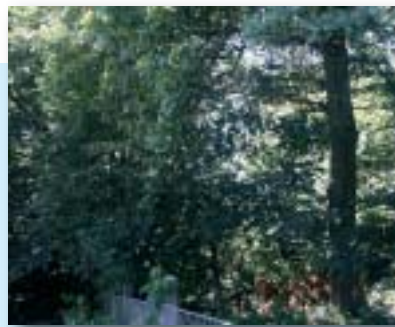
Bild 7: Blitzeinschlagpunkt und Überschlagesstelle auf die Zaunanlage.

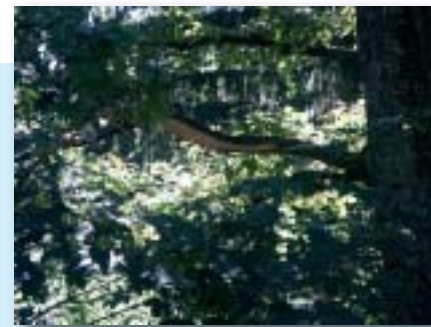
Bild 8: Blitzspuren am Baum bei der Überschlagesstelle.

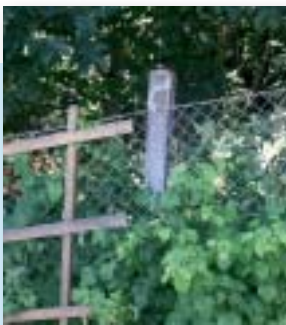
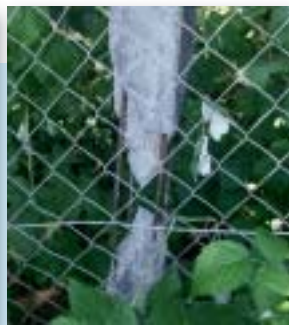
Bild 9, Bild 10: Überschlagsstelle am Zaunpfiler mit markanten Betonabplatzungen: Die Blitzströme wurden über den Maschendrahtzaun zur Garage weitergeleitet.

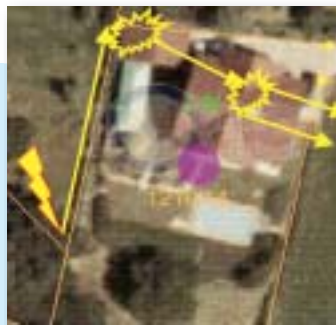
Bild 11: Lageplan des betroffenen Objektes mit Kennzeichnung der Blitzeinschlagsstelle und den nachvollziehbaren Strompfaden bis zur Auskopplung in die Versorgungssysteme (Quelle: Land OÖ DORIS).
