Spezialwerkzeug nicht benutzt

Leitungswasserschaden in einem Einfamilienhaus

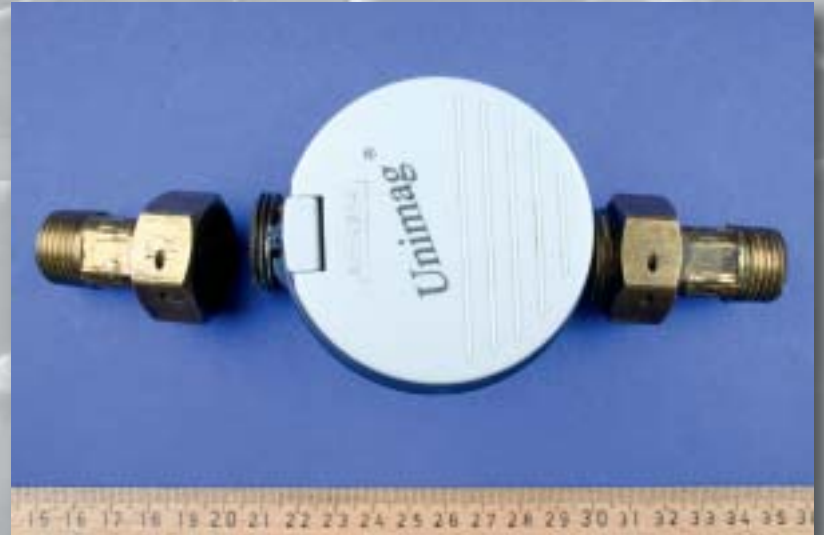
In einem Einfamilienhaus kam es zu einem Leitungswasserschaden, weil ein Schraubgewinde an einem Wasserzähler brach. Die Installation der Anlage war etwa 18 Monate zuvor von einer Fachfirma durchgeführt worden. Knapp ein halbes Jahr vor dem Schaden hatte ein Mitarbeiter des Unternehmens neue Dichtungen an der Schraubverbindung eingebaut, da aus dieser Wasser tropfte. Der Wasserzähler samt Verschraubungen wurde ins IFS geschickt. Dort sollte festgestellt werden, ob ein Montage-, ein Material- oder ein Produktfehler zu dem Schaden geführt hatte. Eine Gutachterin sah sich die Bruchstrukturen unter dem Rasterelektronenmikroskop (REM) an. Die Zusammensetzung des Werkstoffes ermittelte sie durch eine Röntgenmikroanalyse im REM und schließlich führte sie noch eine Mikrohärteprüfung durch.

Bild 1: Die Wasseruhr – ein Gewinde ist gebrochen

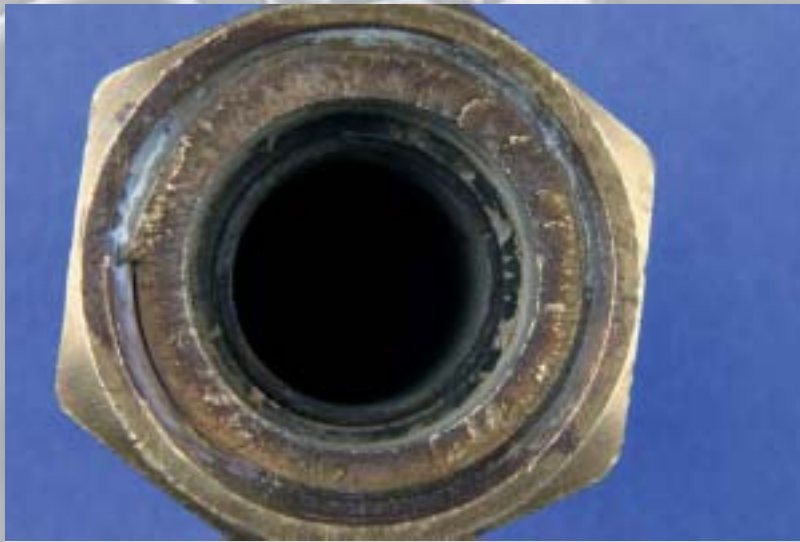
Die Laboruntersuchung führte zu einem eindeutigen Ergebnis: Die Verantwortung für den Schaden lag beim Installateur. Er hatte bei der Installation des Wasserzählers nicht das vom Hersteller mitgelieferte Spezialwerkzeug benutzt, sondern die Verschraubung mit einem ungeeigneten Greifwerkzeug festgezogen. Von außen verrieten Einkerbungen und Riefen auf beiden Anschlussverschraubungen, dass hier das Gewinde mit Gewalt aufgeschraubt wurde. An beiden Seiten waren die Gewindgänge nur zur Hälfte aufgeschraubt. Im ersten freiliegenden Gewindengang der linken Verschraubungen kam es zum Abbruch. Die Bruchflächen waren deutlich gealtert und teilweise verfärbt. Merk-

male, die auf einen Materialfehler durch Einschlüsse oder Hohlräume hinwiesen, waren unter dem REM ebensowenig zu sehen wie die typische Wabenstruktur eines spontanen Gewaltbruchs. Das Gewinde war aufgrund von Spannungsrisskorrosion gebrochen. Für diese müssen drei Voraussetzungen erfüllt sein: ein dafür anfälliger Werkstoff, ein auslösendes Medium (in diesem Fall Wasser) und eine Zugspannung im Bauteil. Das Messing, aus dem die Verschraubungen gefertigt waren, ist für Spannungsrisskorrosion anfällig. Dennoch wird es als Werkstoff für Trinkwasserinstallationen empfohlen, da im Bauteil bei korrekter Installation keine erhöhten Zugspan-

nungen auftreten, die zur Spannungsrisskorrosion führen. Diese hatte der Installateur verursacht, indem er das Gewinde mit Gewalt anzog. Dabei entstanden – mit bloßem Auge nicht erkennbare – Anrisse im Werkstück. Mit der Zeit breiteten sich diese feinen Risse durch die Spannungsrisskorrosion aus, bis es schließlich zum Bruch kam. Wenn ein Hersteller Spezialwerkzeug vorsieht, muss dies bei einer Installation unbedingt benutzt werden. Durch die Verwendung von anderen Greifwerkzeugen kann es zu einem unkontrollierten, hohen Kraftaufwand kommen, in dessen Folge ein Bauteil Schaden nimmt. ■

Bild 2: Die Bruchfläche

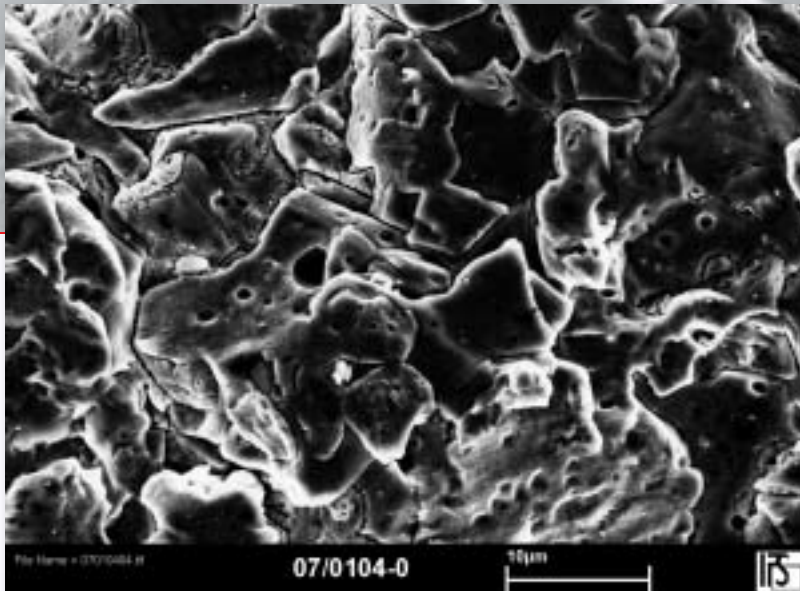
Bild 3: REM-Aufnahme der Bruchfläche mit typischen Strukturen
