Erheblicher Leitungswasserschaden durch eine Kaffeemaschine

Das IFS wurde durch ein Versicherungsunternehmen beauftragt, die Ursache eines Schadenfalles zu ermitteln, bei dem es gleichzeitig zu einem Brand und zu einem erheblichen Leitungswasserschaden gekommen war. Das dargestellte Schadenszenario ereignete sich in einem hotelähnlichen Gästehaus in einer süddeutschen Großstadt.

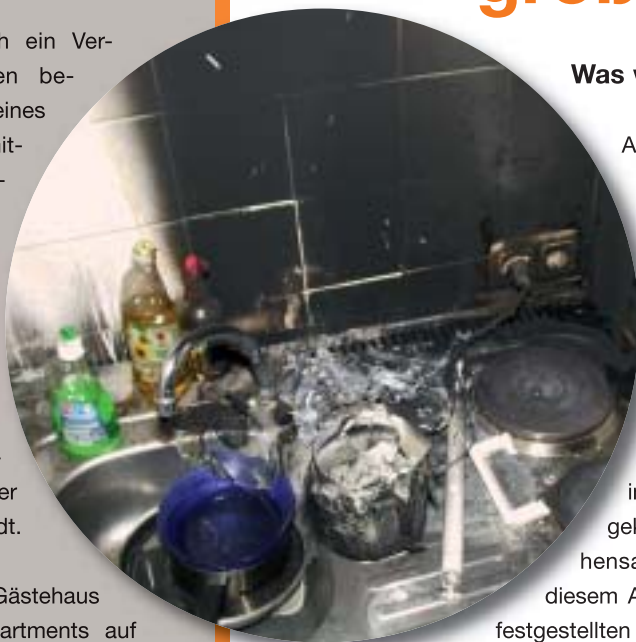
Zum Zeitpunkt der Untersuchung der Schadenstelle durch den Autor war diese zwar infolge der Löscharbeiten und der vorangegangenen polizeilichen Untersuchung verändert. Anhand des Brandspurenbildes war jedoch eindeutig festzustellen, dass der Brand im rückwandseitigen Bereich der Miniküche entstanden sein musste (**Bild 1**). Auf der Arbeitsplatte, unmittelbar neben der Mischbatterie, wurden erheblich brandbeschädigte Reste einer Kaffeemaschine aufgefunden. Die Anschlussleitung der Kaffeemaschine war in eine Wandsteckdose oberhalb der Arbeitsplatte eingesteckt. Die Edelstahlabdeckung des Unterschrankes wies im Bereich der Kaffeemaschinenreste und der angrenzenden Mischbatterie Anlauffarben auf, die auf eine vorangegangene, starke thermische Belastung hindeuteten. Die Miniküche wurde komplett aus der Nische ausgebaut und die darin integrierten Elektrogeräte, die Wandsteckdosen sowie die Mischbatterie mit den Flexschläuchen untersucht.

Bild 1 | Unmittelbar rechts neben der Mischbatterie stand ursprünglich die eingeschaltete Kaffeemaschine.

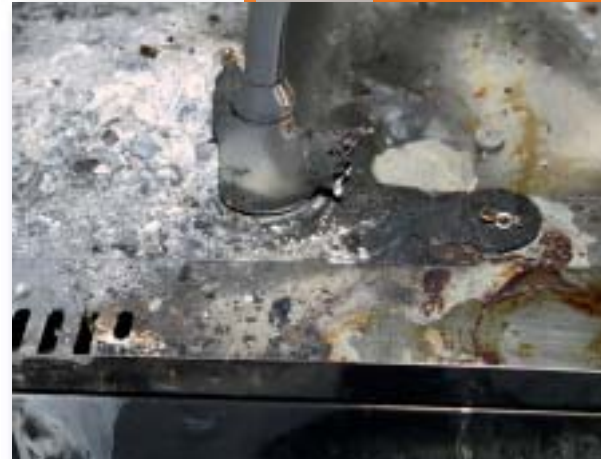
Die Mischbatterie wies Beschädigungen durch thermische Einwirkung auf. Die aus Kunststoff bestehenden Handgriffe des Warm- und des Kaltwasserventils waren teilweise verbrannt bzw. abgeschmolzen (**Bild 2**). An der Unterseite der Mischbatterie waren im Anschlussbereich Beschädigungen infolge thermischer Einwirkung zu erkennen. Die aus Kunststoff bestehende Befestigungsmutter war zu großen Teilen abgeschmolzen. Die ursprünglich im Gehäuse der Mischbatterie eingelöteten Anschlussstücke, an die die Flexschläuche angeschraubt waren, hatten sich aus dem Gehäuse der Mischbatterie gelöst (**Bild 3**). Die Untersuchung der Anschlussstücke ergab, dass diese keine sichtbaren Anzeichen hinsichtlich eventueller Materialfehler aufwiesen. Die vorgefundene Auslöschung der Anschlussstücke ließ sich somit nur dahingehend erklären, dass eine starke thermische Belastung auf das Gehäuse der Mischbatterie eingewirkt haben muss. Die Flexschläuche, die Verschraubungen sowie die Eckventile waren unbeschädigt, die Eckventile voll funktionsfähig.

Bild 2 | Am Gehäuse der Mischbatterie sind die Spuren einer starken thermischen Einwirkung deutlich zu erkennen. Die Griffstücke der Ventile sind weitgehend abgeschmolzen bzw. verbrannt.

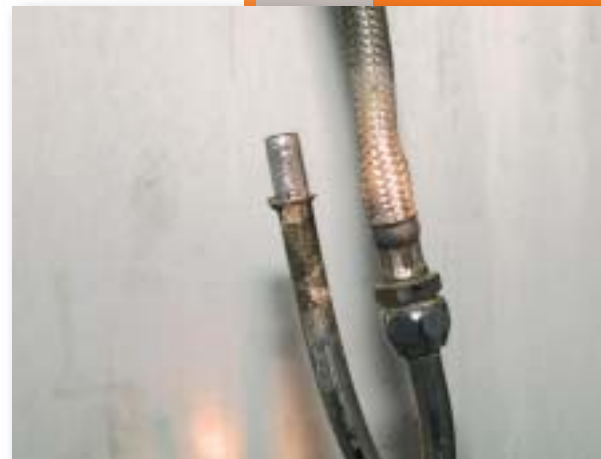
Bild 3 | Infolge der starken thermischen Belastung lösten sich die ursprünglich im Gehäuse der Mischbatterie eingelöteten Anschlussstücke. Dadurch kam es zum Austritt von Leitungswasser.

Der erhebliche Wasserschaden ist letztlich als Folgeschaden anzusehen. Durch die starke thermische Belastung der Mischbatterie, verursacht durch die brennende Kaffeemaschine, kam es zur Auslötung der beiden Anschlussstutzen aus dem Gehäuse der Mischbatterie und somit zum Austritt des Leitungswassers aus den losen Anschlüssen.

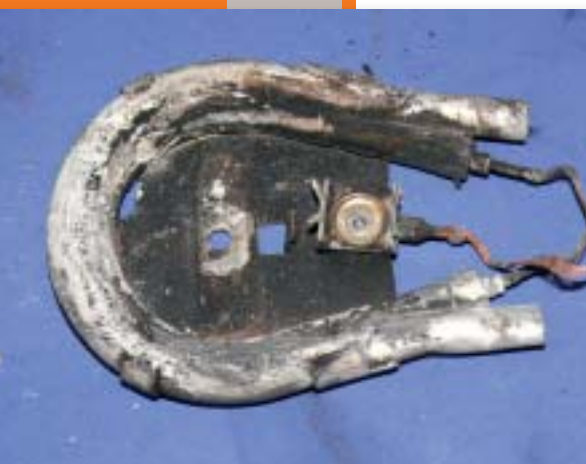
Im Ergebnis der Vor-Ort-Untersuchung und der Recherchen war somit die Ursache des Brand- und des Wasserschadens eindeutig zu klären. Als kausal für den Schadeneintritt ist der mehrstündige, unbeaufsichtigte Betrieb der Kaffeemaschine anzusehen. Nach dem Verdampfen des Wassers in der Glaskanne kam es zu einer Überhitzung des Gerätes (die Leistung der Heizungsbaugruppe betrug 750 W), zu einem Abschmelzen des Gehäusekunststoffes und zur Entzündung des brennbaren Kunststoffes. Die Überhitzung des Gerätes durch den mehrstündigen Dauerbetrieb konnte letztlich jedoch nur im Zusammenhang mit einem gleichzeitigen Defekt des Sicherheitstemperaturbegrenzers eintreten. Bei einer ordnungsgemäßen Funktion hätte dieser – bei betriebsunüblicher Übertemperatur – den Stromkreis für die Heizungsbaugruppe dauerhaft unterbrochen und es wäre weder zum Brandschaden noch zum Wasserschaden gekommen. Aufgrund der Zerstörung des Sicherheitstemperaturbegrenzers war jedoch nicht mehr festzustellen, ob dieser schon vor Schadeneintritt einen zu unterstellenden Defekt aufgewiesen hat oder ob der Defekt erst während des mehrstündigen Dauerbetriebs der Kaffeemaschine eingetreten ist.

Bild 4 | Die Bodeneinheit der Kaffeemaschine ist erheblich beschädigt. Das Leichtmetall der hufeisenförmigen Heizungsbaugruppe weist partielle Abschmelzungen auf. Der Sicherheitstemperaturbegrenzer ist zerstört.

Die allgemeinen Hinweise in Bedienungsanleitungen von elektrotechnischen Geräten, die auf Gefahren eines unbeaufsichtigten Betriebs hinweisen oder diesen sogar untersagen, sollten unbedingt beachtet werden. Auch wenn nicht in jeder Lebenslage eine Bedienungsanleitung zur Verfügung steht, kann oft der gesunde Menschenverstand dabei helfen, einen Schaden zu vermeiden. ■

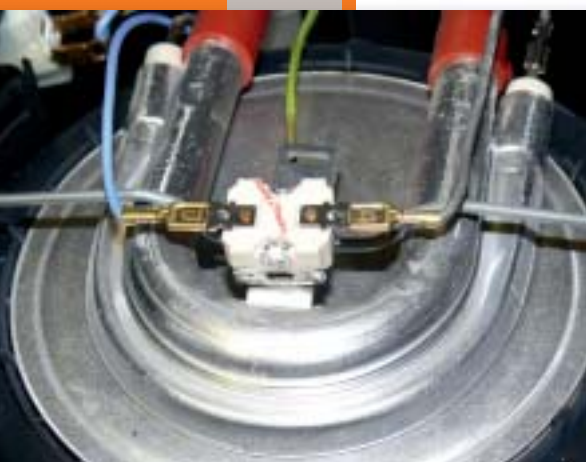
Bild 5 | Vergleichsansicht einer unversehrten Bodeneinheit mit einem intakten Sicherheitstemperaturbegrenzer (in Bildmitte).
