# Baustoff Holzweichfaserplatten

## Ein ökologischer, aber brandgefährlicher Baustoff

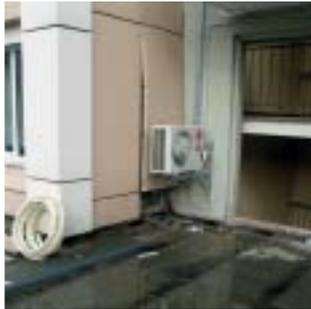
im Hinblick auf die Brandursache. Diese ergab, dass auf dem Flachdach in einer an die Trennfuge angrenzenden Ecke eine Spaltöffnung zur Trennfuge vorhanden war. In ihr waren Holzweichfaserplatten verbaut. In diesem Bereich schweißten Handwerker neue Bitumenbahnen auf das Dach auf. Das in der Fuge verbaute Dämmmaterial setzte die Flamme eines Gasbrenners durch die Spaltöffnung in Brand (**Bild 1, 2**). Interessanterweise gab es im Vorjahr einen gleichartigen Schaden. Hier hatten Schneidarbeiten an der Betonarmierung zum Brand des in einer Trennfuge vorhandenen Dämmstoffes geführt.

**Bild 1** | Der Brandentstehungsbereich in einer Ecke auf dem Flachdach.

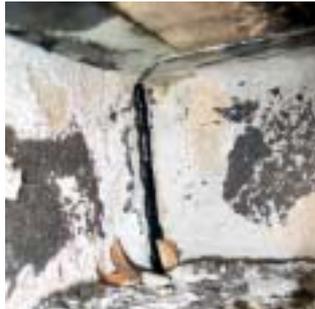
**Bild 2** | In der Ecke ist eine Spaltöffnung zur Trennfuge vorhanden.

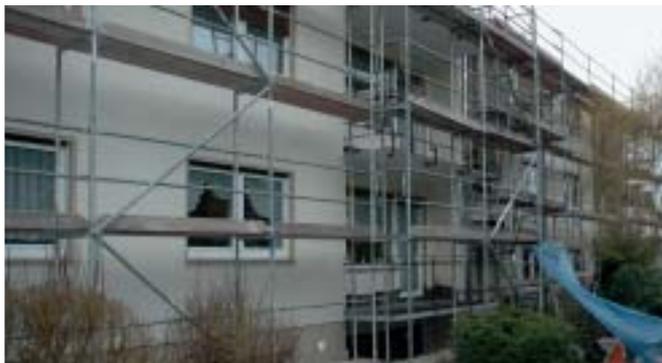
Aufgrund eines unscheinbaren Risses im Putz in einer Ecke eines Balkons konnte die Flamme eines Gasbrenners das Dämmmaterial im Rahmen der Balkonsanierungsarbeiten entzünden (**Bild 3, 4**). ▶

**Bild 3** | Außenansicht des schadenbetroffenen Gebäudes.

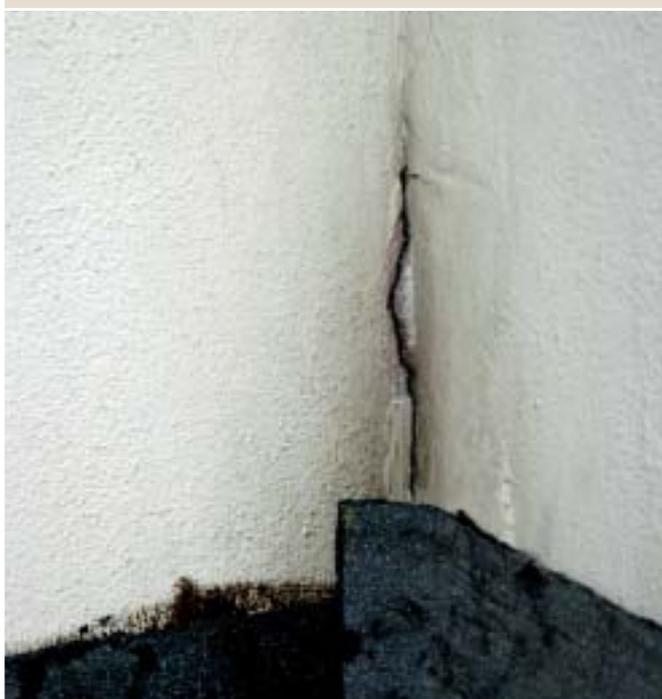
**Bild 4** | Durch diesen unscheinbaren Riss im Putz erfolgte die Entzündung des Dämmmaterials in der Gebäudetrennfuge.

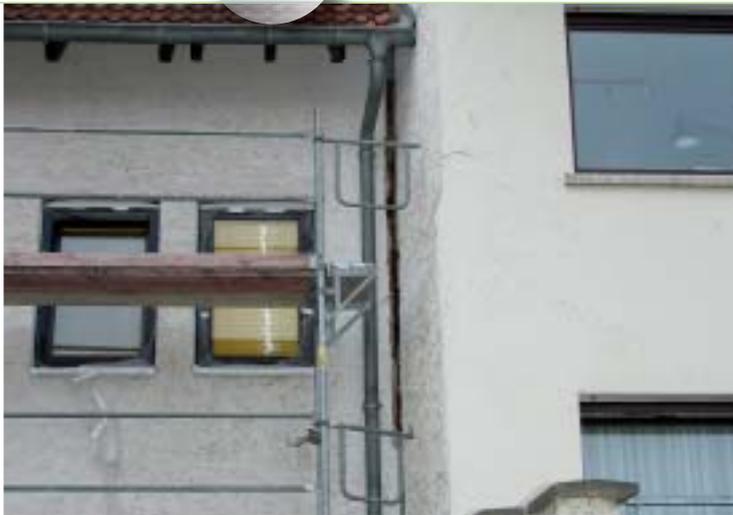
**Bild 5** | Blick auf die von der Feuerwehr geöffnete Trennfuge zwischen den Gebäuden.

Bei der Untersuchung der Brandstelle ergab sich, dass vier Tage vor Schadenentdeckung Arbeiten mit einem Gasbrenner an der Fassade stattgefunden hatten. Dabei wurde versucht, Efeureste von der Fassade abzuflämmen. Die Pflanzen hielten den Flammen stand, das in der Trennfuge vorhandene Dämmmaterial in Form von Holzweichfaserplatten allerdings nicht. Aufgrund von Undichtigkeiten im Putz oder durch Wärmeübertragung über eine metallene Putzleiste kam es zu einer Entzündung (**Bild 5, 6**).

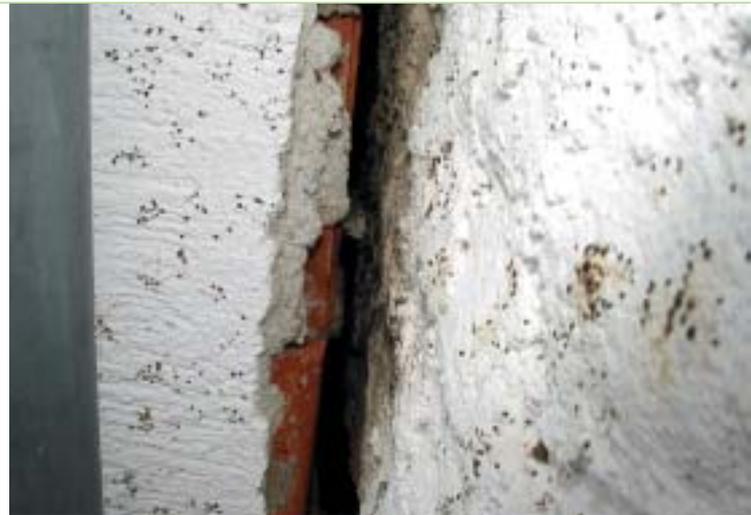
**Bild 6** | Nahaufnahme der Efeureste (Hafffüßchen) im Bereich der Fuge.

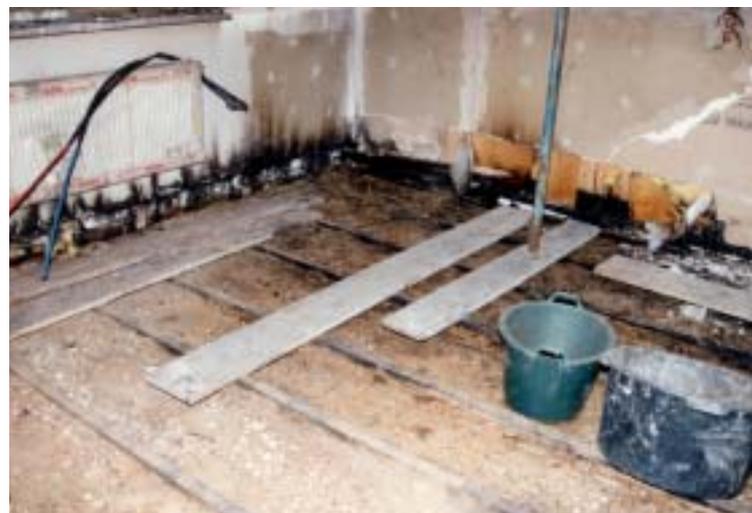
**Bild 7** | Nach dem Glimmbrand im Fußboden.

Am darauffolgenden Morgen entdeckte sein Untermieter gegen 05:15 Uhr einen Lichtschein an der Holzdecke seines Schlafzimmers. Bei genauer Betrachtung erkannte er ein Feuer im Deckenbereich. Die alarmierte Feuerwehr traf zehn Minuten später ein und hatte zunächst Schwierigkeiten, den eigentlichen Brandherd unter dem Fußboden zu lokalisieren. Im Rahmen der Untersuchung der Brandstelle hatte das IFS erst einmal andere mögliche Zündquellen ausgeschlossen. Im Hinblick auf die Schadenursache stellte das Institut fest, dass Zigarettenglut die unter den Fußbodendielen eingebauten Holzweichfaserplatten in Brand setzte (**Bild 7**).

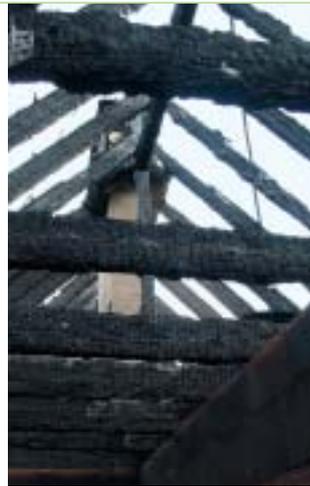
dämmung eingebaut worden waren. Daneben lagen Kupferbleche, die dem Gebäude ein ansehnliches Äußeres geben sollten. Eine kurze Recherche erbrachte, dass jemand am frühen Freitagmorgen auf den Brand aufmerksam geworden war. Die Ermittlung der Brandursache durch die Kriminalpolizei ergab, dass am Vortag durchgeführte Dacharbeiten für den Brand verantwortlich waren. Durch Lötarbeiten war ein Glimmbrand entstanden, der sich dann in der Nacht zu einem Vollbrand entwickelte (**Bild 8, 9**).

**Bild 8** | Die Reste des neu errichteten Dachstuhls.

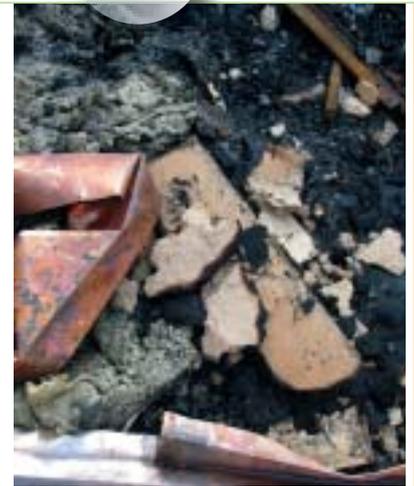
**Bild 9** | Lötarbeiten in Verbindung mit Holzweichfaserplatten führten zum Schaden.

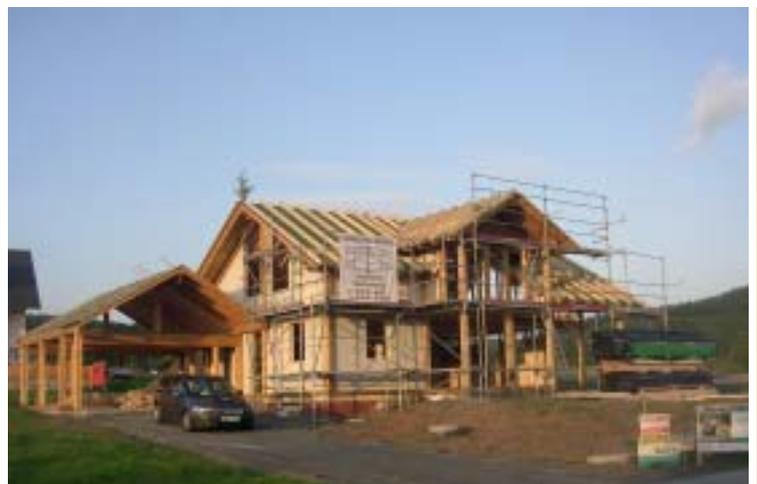
Seitens des IFS war nun die Frage der Ursache des Brandes zu klären. Ein elektrotechnischer Defekt war zweifelsfrei auszuschließen, da der Rohbau noch über keine Elektroinstallationen verfügte. Eine wesentliche Hilfe für die genaue Ermittlung der Brandursache waren die Lichtbilder des Versicherungsnehmers. Diese konnte er von der Entstehungsphase des Brandes anfertigen. Die Fotos belegten, dass sich der Brand an einem singulären Punkt auf der Oberseite der Dachschalung aus Holzweichfaserplatten entwickelte. Die Größe des auf den Bildern zu sehenden Brandloches konnte auf etwa 50 bis 80 cm geschätzt werden. Doch wie kam es zur Entstehung des Brandes? Um dies abzuklären, wurden Reste der Holzweichfaserplatten für einen Brandversuch aufbewahrt (**Bild 10, 11, 12**). ▶

**Bild 10** | Der Rohbau vor dem Brandereignis. Die Dachschalung aus Holzweichfaserplatten ist noch nicht montiert.

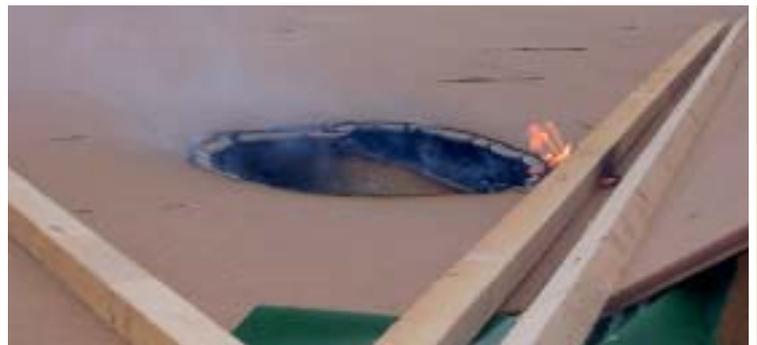
**Bild 11** | In der frühen Brandphase ist lediglich ein Loch in der Dachschalung entstanden.

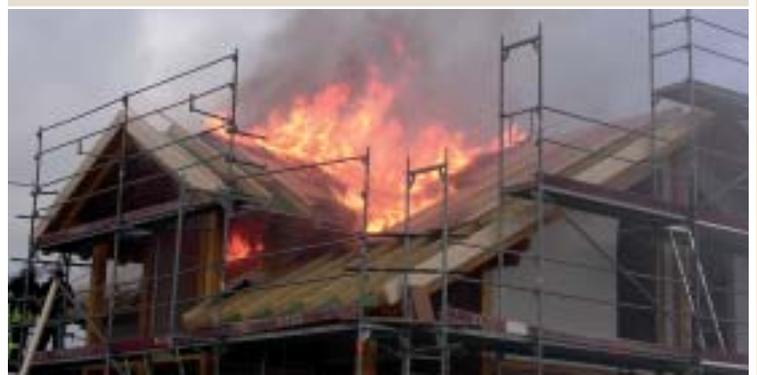
**Bild 12** | Bis zum Beginn der Löscharbeiten hat sich der Brand weiter entwickelt.

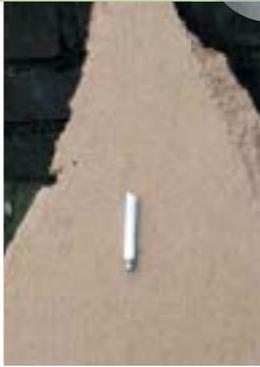
**Bild 13** | Versuchsbeginn – eine glimmende Zigarette wird auf die Holzweichfaserplatte gelegt.

Mit dem vor Ort asservierten Material fand folgender Brandversuch statt: Analog der ehemaligen Einbaulage war auch hier das Stück der Holzweichfaserplatte schräg gestellt. Die hierauf gelegte glimmende Zigarette wurde nach etwa acht Minuten weggenommen. Nach dem Entfernen der Zigarette als Zündquelle schwelte das Material selbsttätig weiter. Eine Stunde nach Beginn des Versuchs wurde mit Wasser abgelöscht. Der Glimmbrand hatte sich in dieser Zeit über eine runde Fläche von ungefähr acht Zentimeter ausgeweitet und eine Durchbrennung von rund drei Zentimeter Weite in der 18 Millimeter starken Platte hinterlassen. Mithilfe des Brandversuches ließ sich nicht nur der Fortschritt des Glimmbrandes pro Zeiteinheit bestimmen. Er zeigte auch, dass die Glut einer Zigarettenkippe zur Initiierung eines Schwelbrandes ausreichend ist. Auf den Lichtbildern des Versicherungsnehmers war die Größe des Brandloches auf dem Dach zu erkennen. Im Brandversuch gelang es, die Ausbreitungsgeschwindigkeit des Glimmbrandes zu ermitteln. Aus dem Vergleich der beiden Kenngrößen war zu schließen, dass der Brand mehrere Stunden vor der Entdeckung initiiert worden sein musste. Zu dieser Zeit hielten sich die Handwerker auf dem Dach auf. Als Brandursache kam lediglich eine von den Handwerkern auf die Dachoberfläche entsorgte, glimmende Zigarettenkippe in Frage (**Bild 13, 14, 15**).

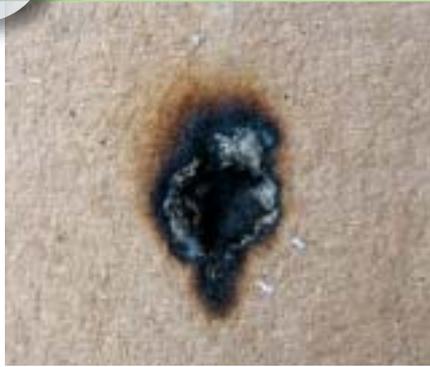
**Bild 14** | Das Material glimmt nach Entfernung der Zündquelle weiter.

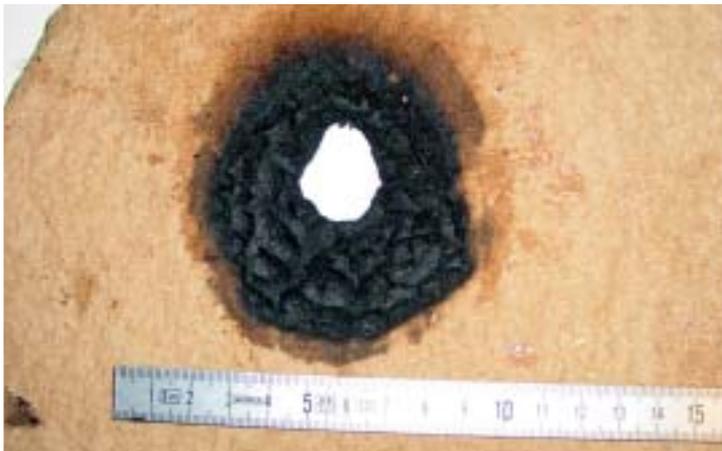
**Bild 15** | Endergebnis: Ein Loch im Baustoff.
