# Leitungswasserschäden – Waschmaschinen verursacht **durch Waschmaschinen**

**Die IFS-Schadendatenbank lässt eine Häufung von Leitungswasserschäden durch Toplader-Waschmaschinen bauähnlicher Typen erkennen.**

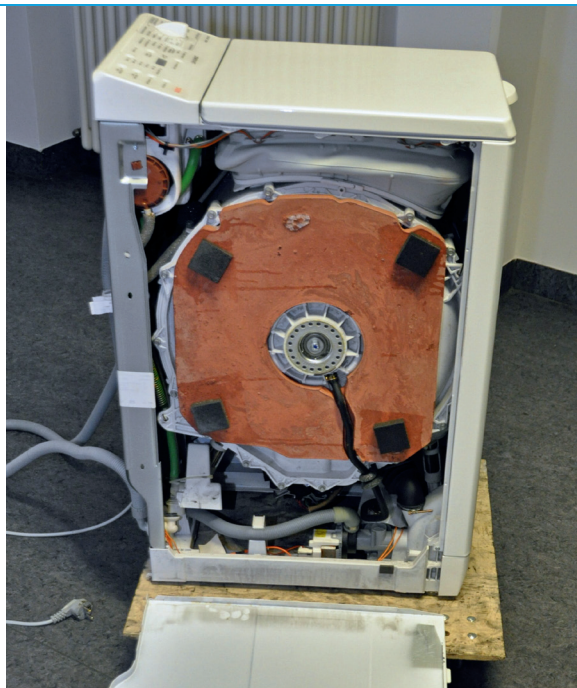
Für die Untersuchung wurde die linke Seitenverkleidung des Geräts entfernt (**Bild 1**). Im unteren Bereich an der Rückwand befand sich ein Winkelflansch aus Kunststoff. Dieser Winkelflansch war durch die Rückwand hindurchgeführt. Außen war der Zulaufschlauch mittels einer Überwurfmutter befestigt. Am inneren Teil des Flansches war das Wassereinlass-Magnetventil angebracht. Der Winkelflansch war über den vollen Umfang gebrochen (**Bild 2**).

**Bild 1** | Schadenursächliche, geöffnete Waschmaschine.

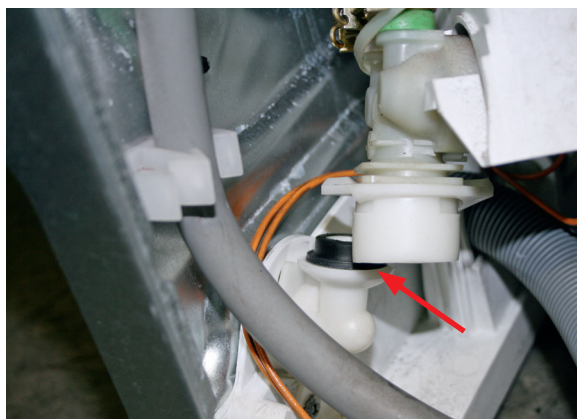
Schadenauslösend war hierbei die relativ stramm festgezogene Verbindung, die das Dichtelement stellenweise scharf einschnürte. Somit konnten Spannungen auf die Überwurfverschraubung des Flansches einwirken. Möglicherweise begünstigt durch Druckstöße seitens des angrenzenden Magnetventils führten sie erst nach längerer Zeit während des bestimmungsgemäßen Betriebes der Maschine zu einem Versagen des Polymerwerkstoffes.

Äußere Einwirkungen auf das schadenursächliche Bauteil waren aufgrund fehlender Merkmale und der Position im Inneren der Maschine auszuschließen. Der Schaden war also auf die Bedingungen an der Verschraubung der Verbindung zurückzuführen. Diese Verschraubung wird bei der Fertigung des Produktes durch den Hersteller erstellt. Daher war von einem Produktmangel auszugehen. ▶

**Bild 2** | Die Winkelflanschverbindung zwischen dem äußeren Zulaufschlauch und dem Wassereinfluss am Magnetventil ist gebrochen (Pfeil).

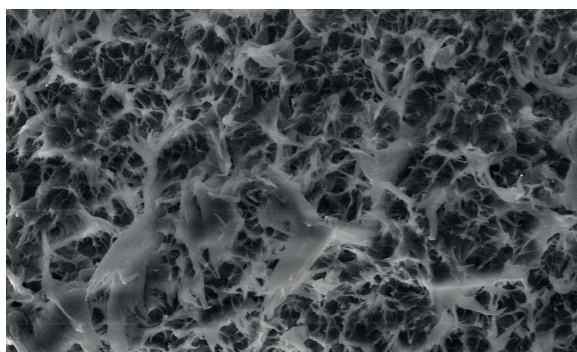
Bei der rasterelektronenmikroskopischen Untersuchung der Bruchstruktur traten die typischen Merkmale eines Gewaltbruches zutage (**Bild 3**).

**Bild 3** | Die Bruchfläche weist die typischen Strukturen eines Gewaltbruches auf.

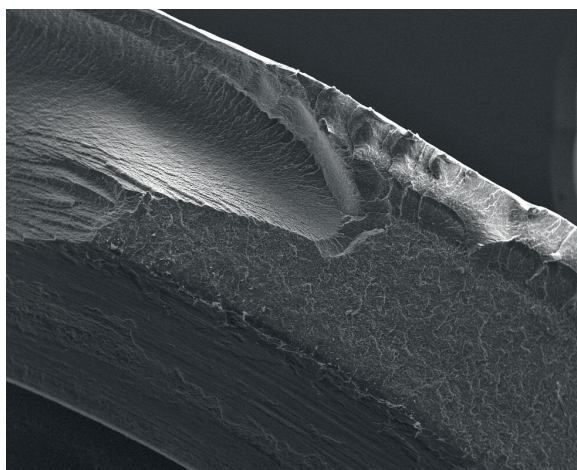
Der Bruch war im letzten Gewindegang entstanden (**Bild 4**). Hier war ein Rissfortschritt von innen nach außen erkennbar.

Der weitere Bruchfortschritt bis zum Abriss erfolgte als duktiler Gewaltbruch mit den entsprechenden Merkmalen von Zipfelbildungen auf einer relativ ebenen Bruchfläche.

**Bild 4** | Oben links ist die Struktur eines anfänglichen Gewaltbruches zu sehen, der sich von innen nach außen entwickelt hat.

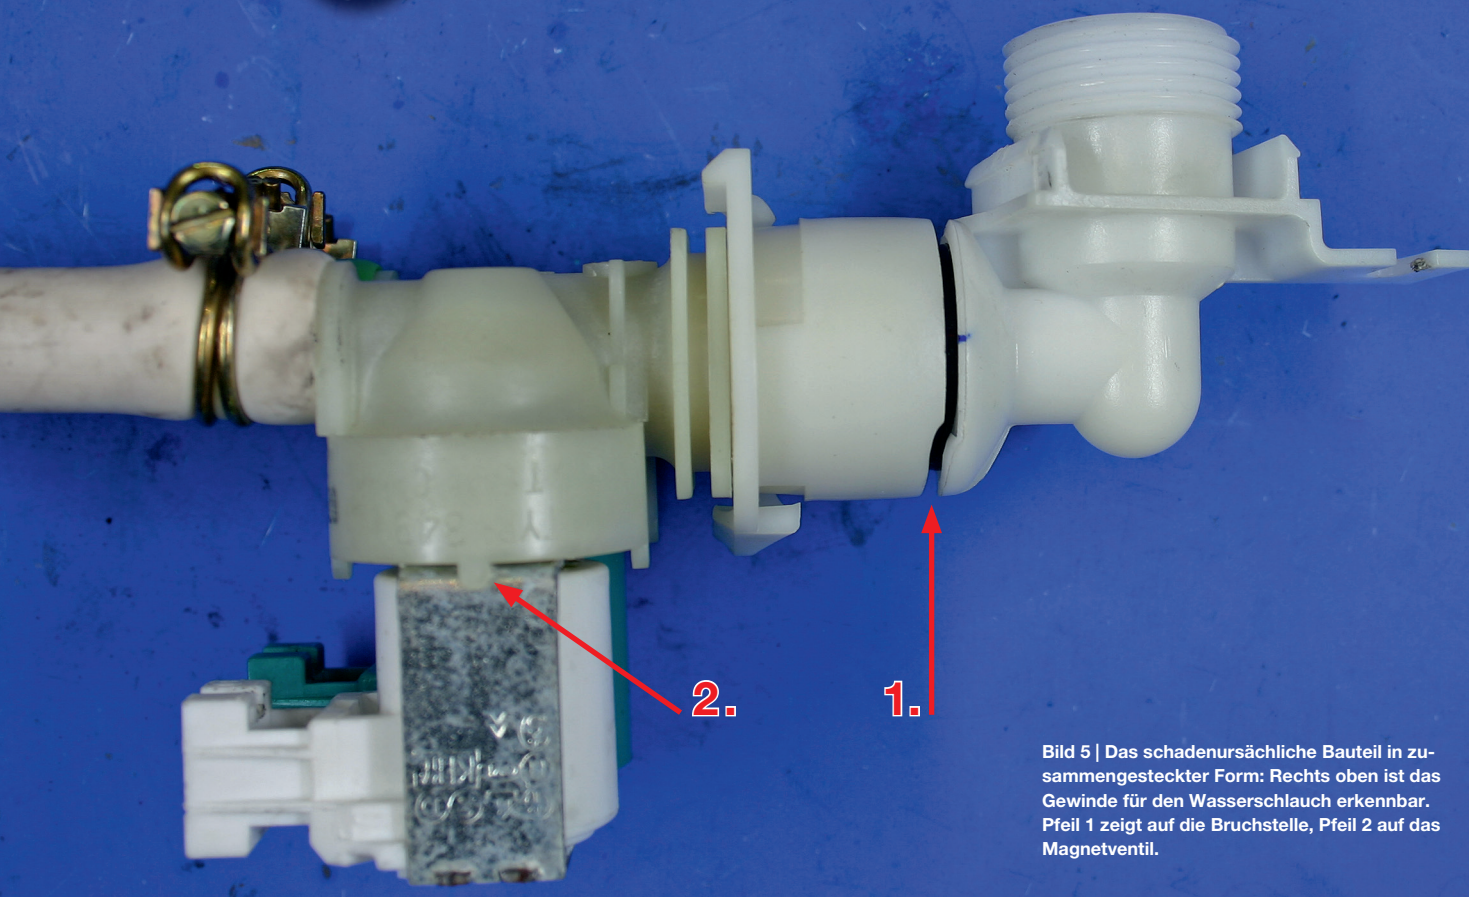
Dadurch kam es zum Abriss der Flanschverbindung zwischen dem äußeren Zulaufschlauch und dem Wassereinlass am Magnetventil im Inneren der Waschmaschine. Das wird auch aus **Bild 5** deutlich. Die Bruchfläche lag in dem Bereich, in dem der Werkstoff bei der Verschraubung den maximalen Belastungen ausgesetzt war.

Bild 5 | Das schadenursächliche Bauteil in zusammengesteckter Form: Rechts oben ist das Gewinde für den Wasserschlauch erkennbar. Pfeil 1 zeigt auf die Bruchstelle, Pfeil 2 auf das Magnetventil.
