Tauwetter bringt Schaden zum Vorschein

Die geborstene Leitung an einem Gas-Wärmetauscher hatte zu einem Leitungswasserschaden geführt. Im IFS-Labor untersuchte ein Gutachter das Gerät auf die Schadenursache. Er fand zwei auffällige Verformungen:

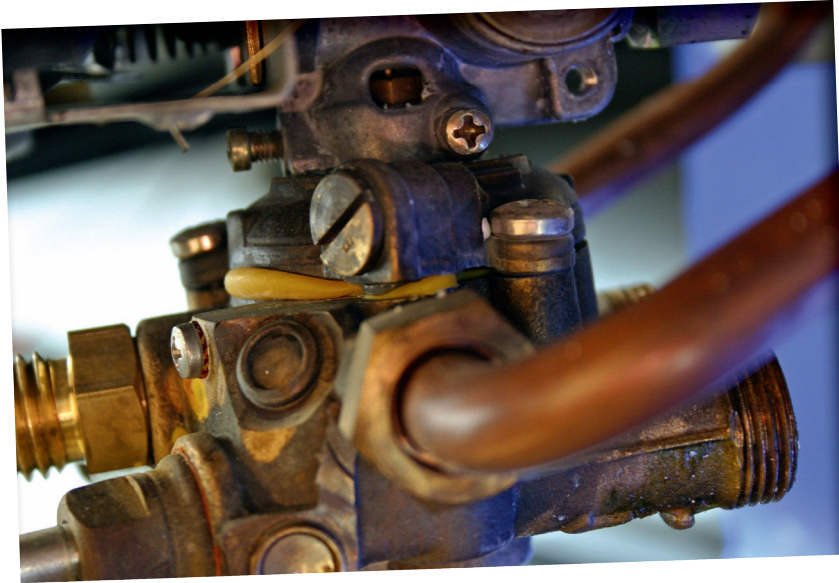
Bild 1 | Die gelbe Membran des Wasserschalters ist zwischen der Abdeckung und dem Unterteil nach außen getreten.

Die erste lag am Wasserschalter, der bei der Wasserentnahme die Gaszufuhr freigab. Die innen liegende Membran zwischen der gusseisernen Abdeckung und dem unteren Teil war herausgequollen.

Die mit drei Schrauben fixierte Abdeckung zeigte eine leichte Verformung, sodass ein Spalt zwischen den beiden Teilen entstanden war (**Bild 1**).

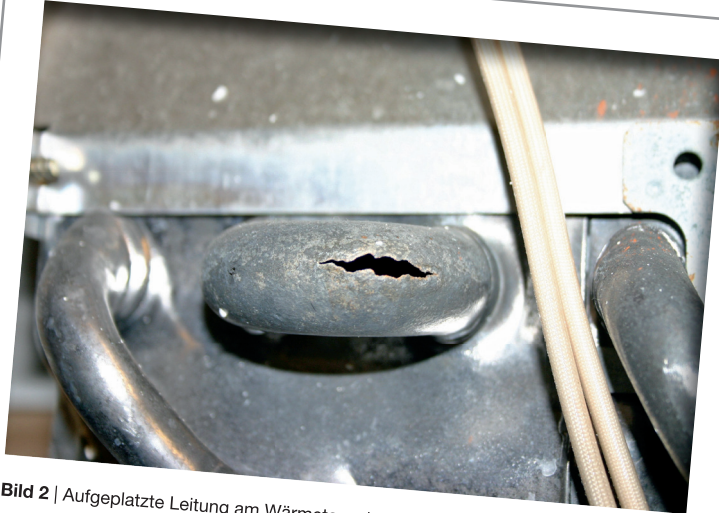
lag die Bruchstelle, aus der Wasser gelaufen war (**Bild 2**). Der Gutachter untersuchte den Riss. Es gab an der Rohrinne keine Hinweise auf Korrosion. Doch in diesem Abschnitt war das Material nach außen gewölbt. Die Wandstärke betrug nur noch 0,1 mm anstelle des ursprünglichen Wertes von 1 mm.

Die Verformungen mussten durch einen langsamen Druckanstieg in der Leitung entstanden sein. Anzeichen für eine Beschädigung von außen gab es nicht (**Bild 3**).

Frost hatte zu dem Schaden geführt. Auch die Einbausituation unterstrich dies:

Frost wirkt auf eine Leitung ein, Eis entsteht und lässt den Druck in Bereichen, in denen sich noch flüssiges Wasser befindet, extrem ansteigen. Es kommt zu Verformungen und schließlich zum Bruch. Eventuell tritt bereits etwas Wasser aus der Bruchstelle. Doch erst, wenn das Wasser in der Leitung wieder taut, fließen größere Mengen heraus, und der Schaden wird bemerkt.

Bild 2 | Aufgeplatzte Leitung am Wärmetauscher

Eine ausreichende Beheizung hätte diesen Schaden verhindern können. ■

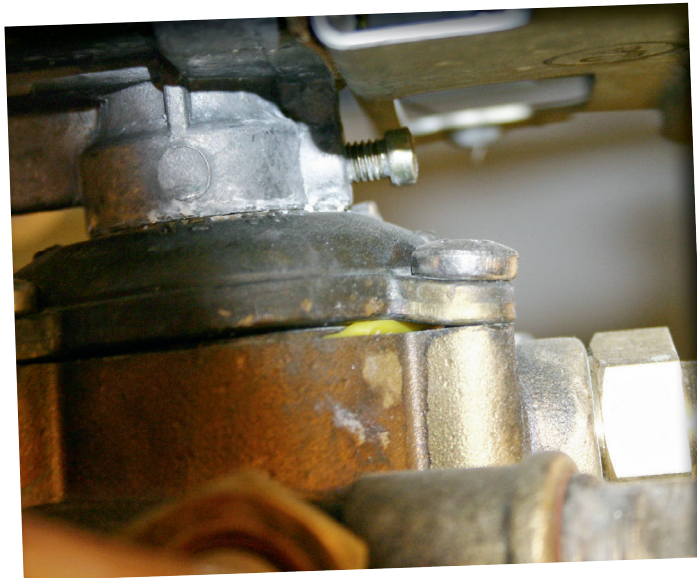
Bild 3 | Die Abdeckung hat sich an den Verschraubungen verformt; ein Spalt zum Unterteil ist entstanden.
