# Akku eines Elektrofahrrades gerät in Brand

Zeitschrift für Schadenverhütung  
und Schadenforschung der öffentlichen  
Versicherer

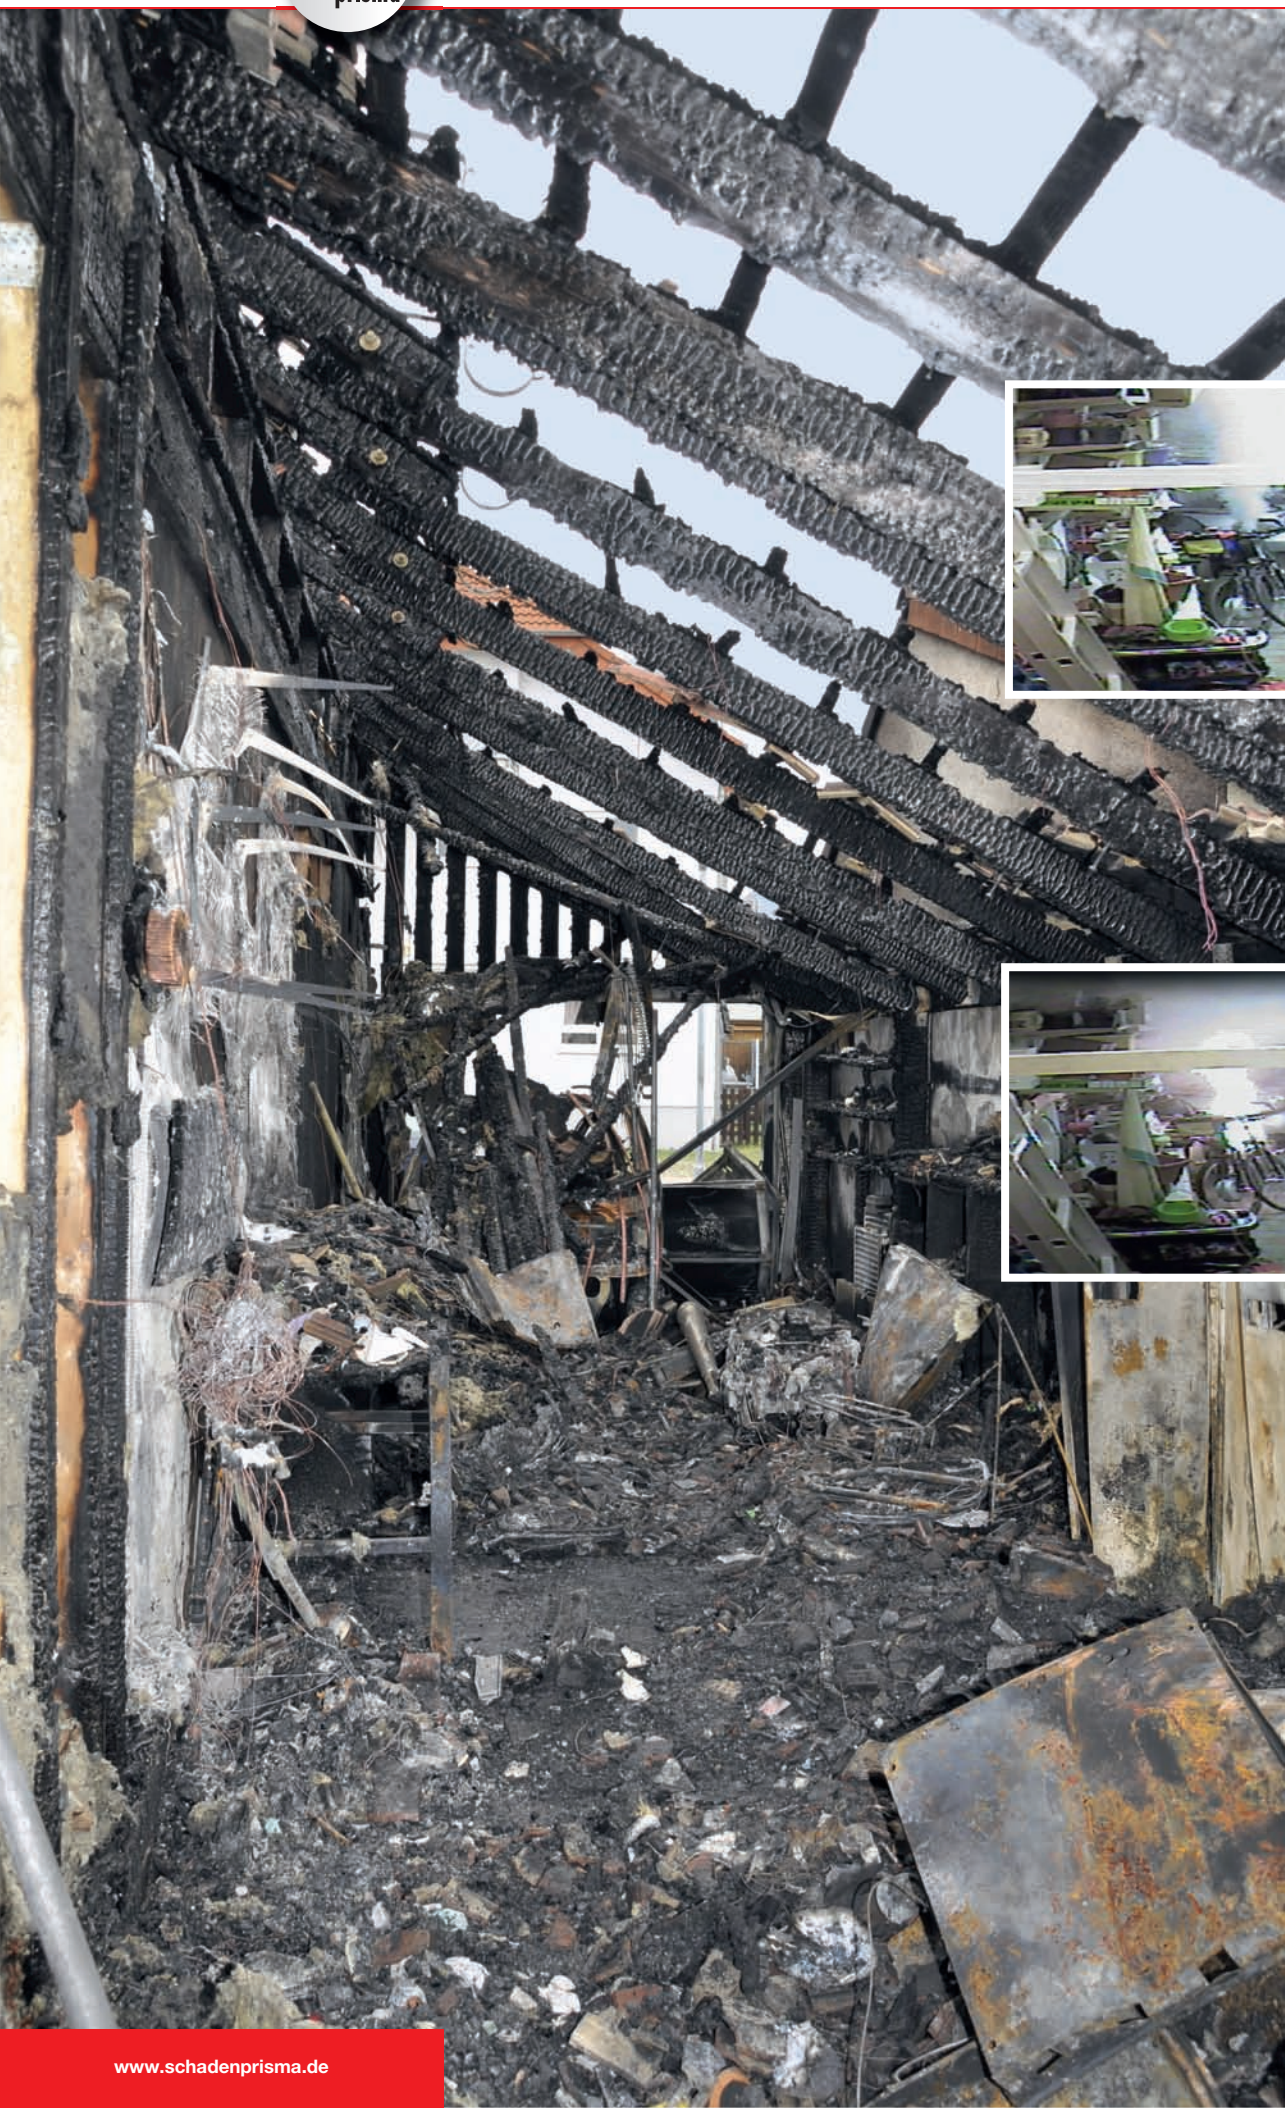
**Bild 1 |**  
Blick durch  
den Anbau

Seine eigenen Versuche, den Brand mit einem Feuerlöscher zu bekämpfen, scheiterten. Erst die Feuerwehr konnte die Flammen unter Kontrolle bringen. Doch der Anbau brannte samt Auto, Motorrad und Fahrrad vollständig aus. Auch das Wohnhaus wurde zum Teil in Mitleidenschaft gezogen (**Bild 1**).

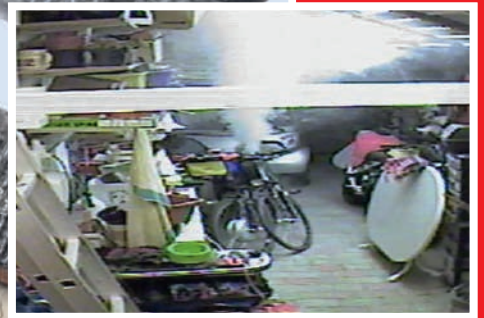
**Bild 2 |**  
Bilder der Über-  
wachungskamera:  
Im hinteren Bereich  
des Elektrofahr-  
rades kommt es  
zu einer Rauch-  
entwicklung ...

Die Überwachungskameras des Hauses hatten den Schadenablauf aufgezeichnet und bestätigten die Angaben des Versicherungsnehmers. Die Aufnahmen zeigten eine schnelle Rauchentwicklung im Bereich des Hinterrades des Elektrofahrrades und kurze Zeit später eine explosionsartige Feuererscheinung (**Bild 2, 3**).

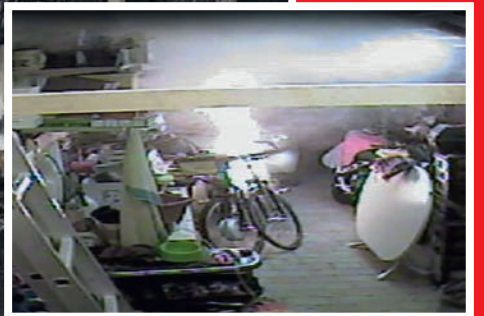
**Bild 3 |**  
... nur 20 Sekun-  
den später sind  
starke Flammen  
zu erkennen.
