Keller gleich zweimal geflutet!

Beim morgendlichen Kontrollgang durch die neue Mehrzweckhalle stellte ein Gemeindefmitarbeiter fest, dass im Untergeschoss mehrere Zentimeter hoch Wasser stand. Auf der Suche nach der Ursache bemerkte er, dass in der Herrentoilette die sensorgesteu-

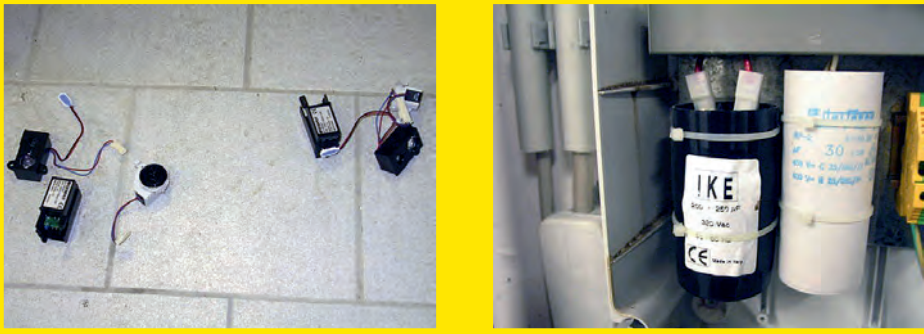
Bild 1 | Vom linken der beiden Urinale gingen zwei Wasserschäden aus.
Bild 2 | Die ausgebauten Steuerungen, bestehend aus Netzteil, Elektronik und Magnetventil.
Bild 3 | Der Anlaufkondensator für die Motorpumpe der Hebeanlage ist aufgebläht.

Knapp zwei Monate vorher hatte sich bereits ein ähnlicher Schaden ereignet. Nun sollte das IFS herausfinden, wie es dazu kommen konnte und ob noch weitere Probleme zu befürchten waren. Das Gebäude befand sich zu diesem Zeitpunkt noch in der Ausbauphase (**Bild 1**).

Der IFS-Gutachter, der nach dem zweiten Schaden vor Ort war, fand einen Defekt am Anlaufkondensator des Pumpenmotors. Er asservierte diesen sowie die Steuerungen der beiden Urinale für eine Laboruntersuchung (**Bild 2**).

Der Kondensator war überlastet, wie er feststellte. An der Steuerung des linken Urinals entdeckte er außerdem Funktionsstörungen in der Elektronik. Anhand dieser Untersuchungsergebnisse und der Informationen zum ersten Vorfall konnte der Gutachter beide Schäden erklären: Wegen der elektronischen Funktionsstörung wurde das Magnetventil einer der beiden Urinalsteuerungen ab und zu nicht korrekt angesteuert, und das Wasser lief durch. Darum wurde auch der Pumpenmotor der Hebeanlage in sehr kurzen Abständen eingeschaltet.

Beim ersten Schaden löste aus diesem Grund der Schutzschalter des Motors aus. Die Pumpe lief nicht mehr, und das Wasser flutete den Keller des Gebäudes.

Beim zweiten Schaden überlastete der Anlaufkondensator des Pumpenmotors (**Bild 3**), und wieder fiel die Pumpe aus. Ursache der Leitungswasserschäden war zweifellos die unzuverlässige Steuerung. Sie wurde vom Hersteller durch eine neue ausgetauscht. ■
