**Am 13. Mai 2011 ereignete sich ein Dachstuhlbrand in dem denkmalgeschützten Gebäude am Kurfürstendamm 193 in Berlin.**

### Brandereignis

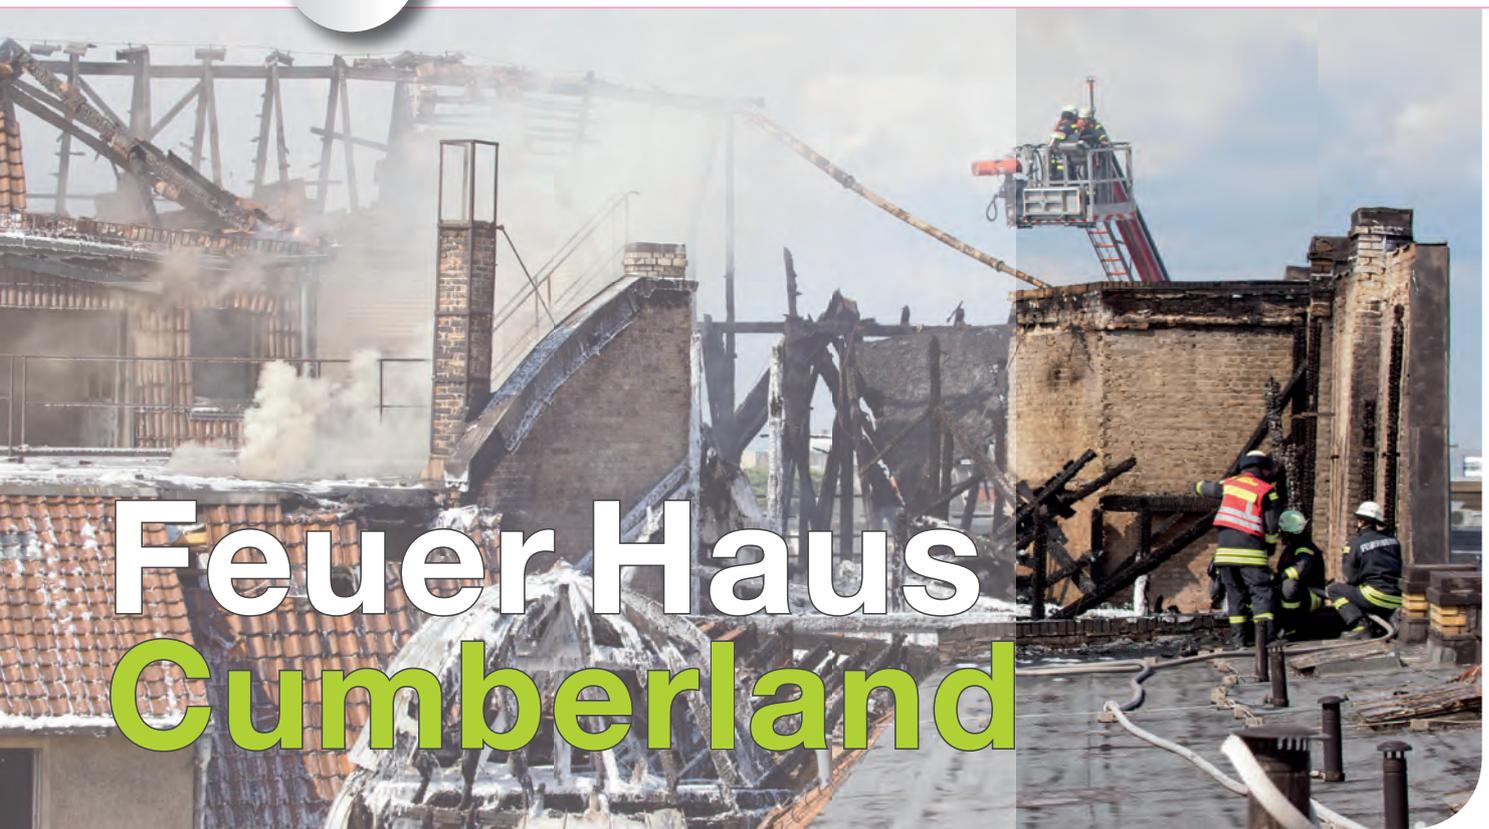
**Bild 1** | Brandentstehungsbereich mit zu erkennendem Brandüberschlag über die Brandwände im Dachbereich

Der Brand wurde durch Heißenarbeiten an der südlichen Ecke des Dachstuhls verursacht. Nach ersten vergeblichen Löscharbeiten alarmierten die Handwerker die Berliner Feuerwehr (**Bild 1**).

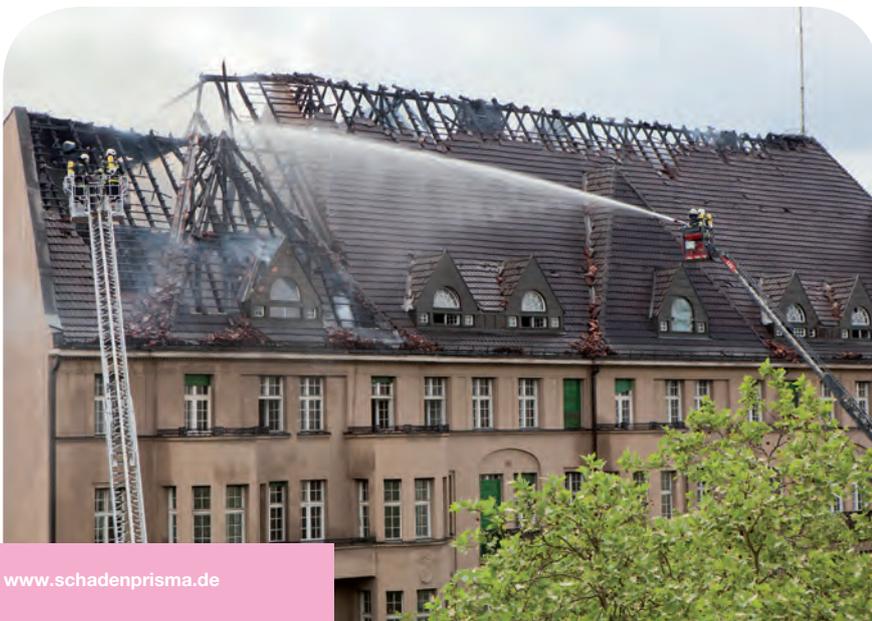
Der Brand breitete sich aus. Die ersten Kräfte erkannten erst nach längerem Anmarsch über die Baustelle den wahren Umfang des Dachstuhls und die dadurch ermöglichte Brandausbreitung. Der von der Leitstelle entsandte C-Dienst und der nachfolgende B-Dienst erhöhten die Alarmstufe nach massiver Brandausbreitung auf acht Staffeln + Teleskopmast + Wasserwehr (**Bild 2**).

**Bild 2** | Blick auf das Vorderhaus am Kurfürstendamm mit abgebrannten Dachstuhl und übersprungenen Brandwänden

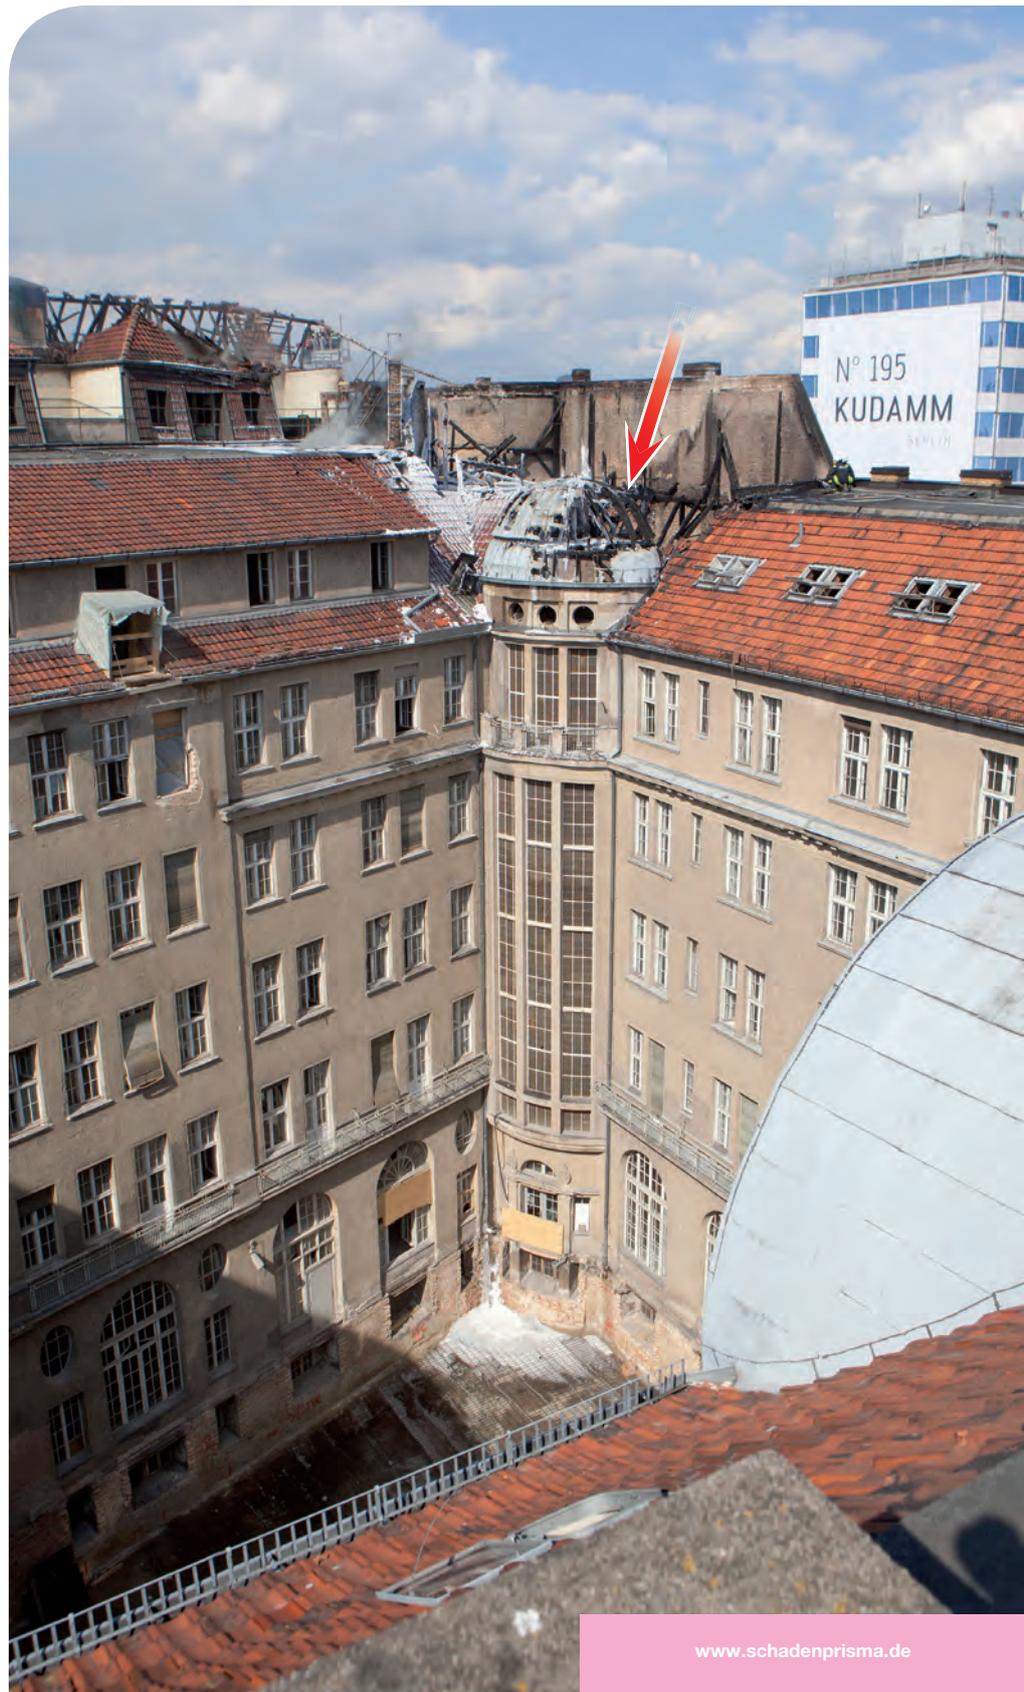
Der Dachstuhl befand sich gegen 13 Uhr im vorderen Bereich des Vorderhauses am Kurfürstendamm auf halber Länge im Vollbrand. Das Feuer drohte sich auf die Seitenflügel auszubreiten. Die Brandwände waren bereits übersprungen und eine ungehinderte Ausbreitung war zu erwarten. Mit einem umfassenden Angriff, sowohl vom Kurfürstendamm mit Drehleitern und Teleskopmast als auch im Innenangriff vom Treppenhaus Kurfürstendamm und über die Lietzenburger Straße, wurde an mehreren Stellen die Ausbreitung des Feuers verhindert. Gegen 13.30 Uhr wurde „Lage übersichtlich“ gegeben. Die Löscharbeiten dauerten aber infolge der schwierigen baulichen Situation noch mehrere Stunden an (**Bild 3**).

**Bild 3** | Blick auf die Brandausbruchsstelle (Pfeil) und Überblick über die schwierige Gebäudestruktur

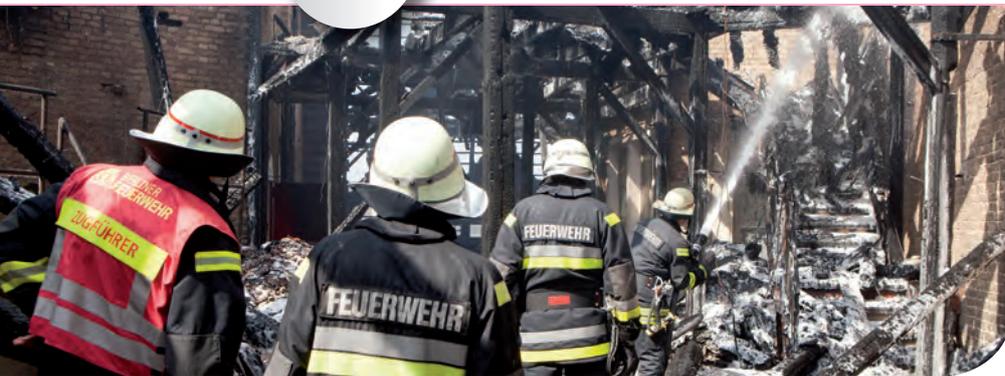
**Bild 4** | Der Löschangriff wurde aufgrund der Baustellensituation zum größten Teil über die Zugänge (Treppenhäuser) vorgetragen.

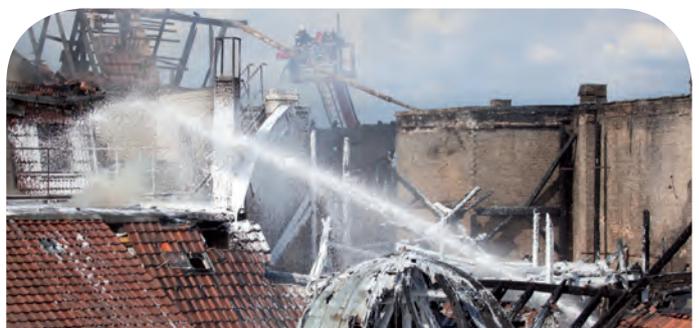
2. Der Einsatz von CAFS bei der Bekämpfung der Flammen sorgte für eine rasche Reduktion der Brandausbreitung (**Bild 5**).

**Bild 5** | Effektiver Einsatz des CAF-Systems

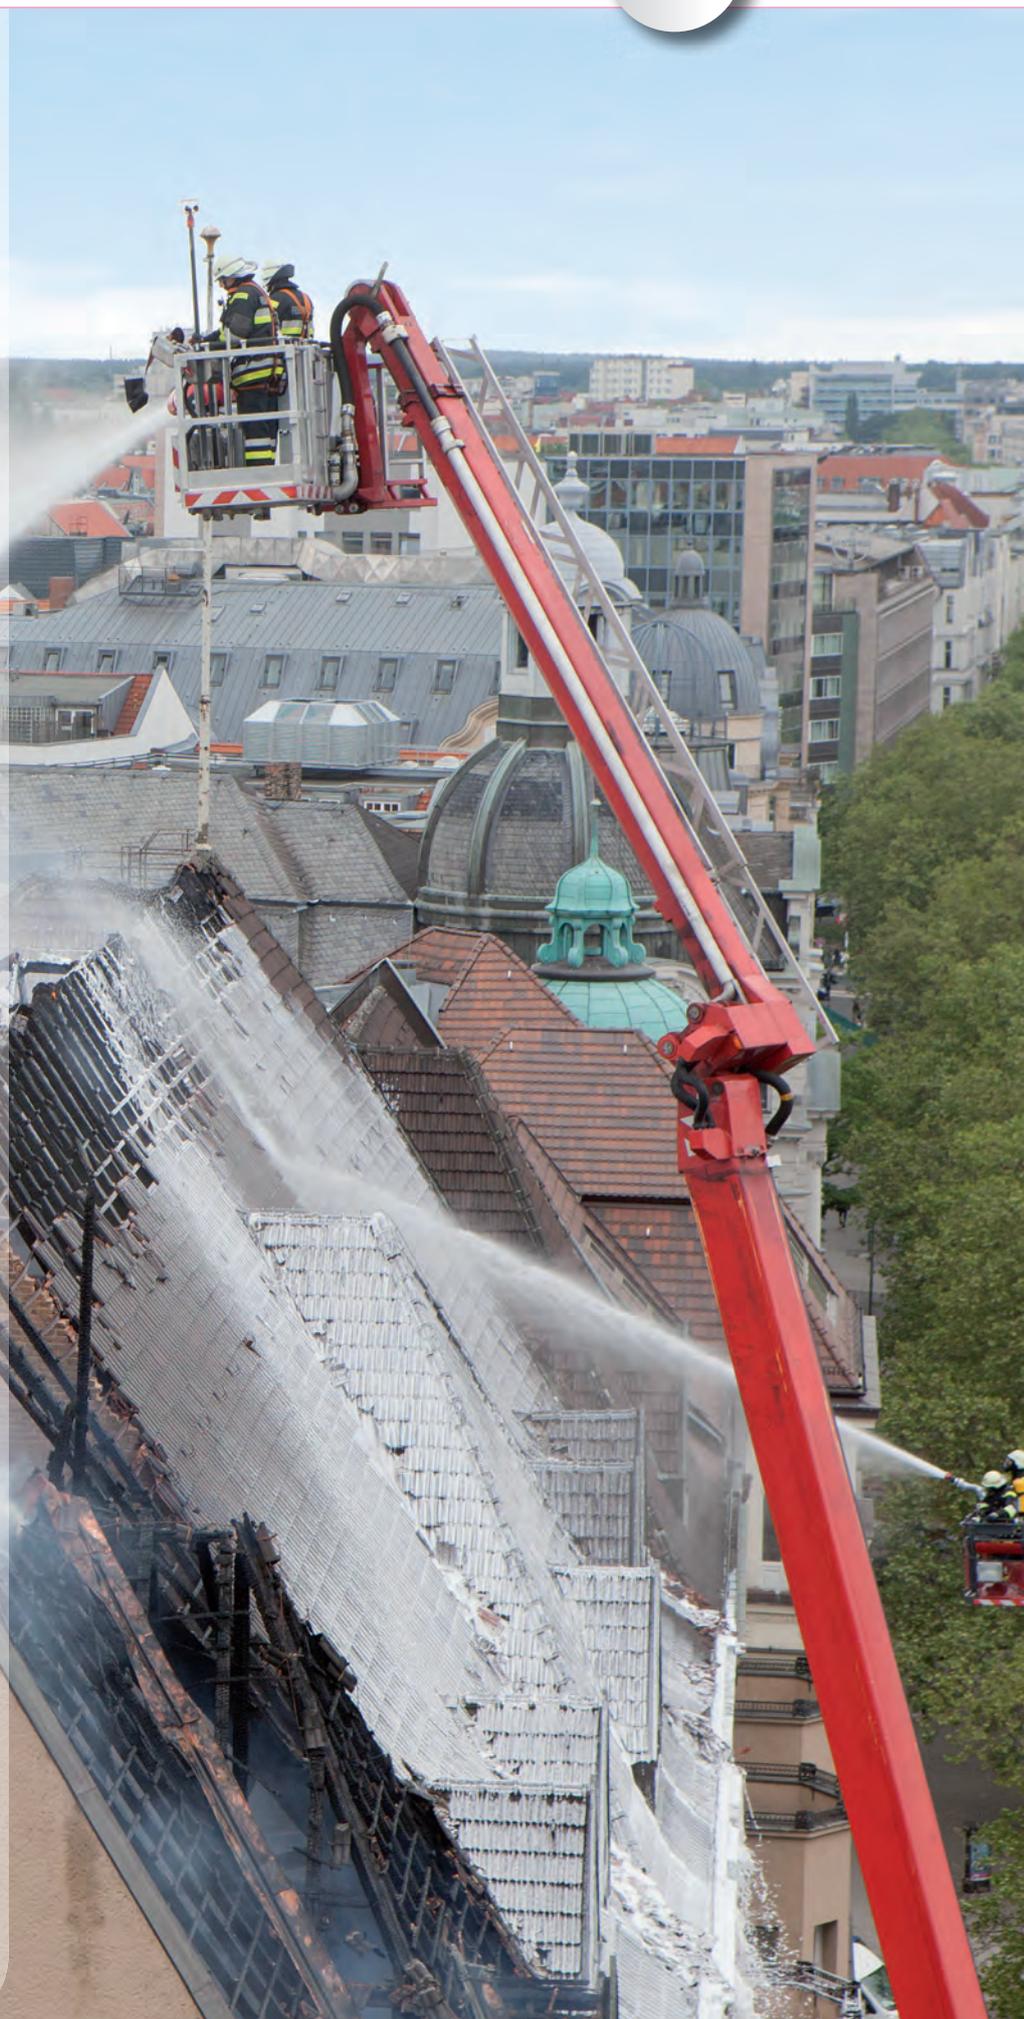
Dass das in der Praxis immer noch nicht vollständig umgesetzt wird, verdeutlicht Bild 6. Hier werden Dachziegel mit Löschmittel beaufschlagt, die deutlich eine Temperatur unter 100 °C haben (bei einer Temperatur über 110 °C würde der Druckluftschaum verdampfen und unsichtbar werden). Die Folge ist, dass überflüssiges Löschmittel abfließt.

**Bild 6** | Der Einsatz von CAFS auf die geschlossene Dachhaut ist nicht sinnvoll. Mit Wasser werden aber die gleichen Fehler gemacht, nur sieht man sie nicht.

3. Letztendlich entscheiden jedoch immer wieder der Strahlrohrführer und die ihn führenden Einsatzleiter darüber, wie groß der Wasserschaden ist. Hat ein Strahlrohrführer nicht das richtige Bewusstsein für eine professionelle, schadensarme Löschtechnik, müssen die vorgesetzten Einheitsführer ihn kontinuierlich darauf ansprechen. Strahlrohrführer und Einheitsführer sollten den Wasserschaden im Blick haben. Anstatt ziellos von der Ferne auf Brandnester zu halten, müssen sie den Brandschutt auseinanderreißen und dann mit sehr wenig Löschmittel den Rest ablöschen.
