# BRÄNDE AN THERMISCHEN SOLARANLAGEN

**Auf immer mehr deutschen Dächern finden sich neben Photovoltaikmodulen, die der Umwandlung von Sonnenenergie in elektrische Energie dienen, auch Solarkollektoren, welche die Sonnenenergie in nutzbare Wärmeenergie umwandeln. Dass es vereinzelt zu einer Brandinitiierung in oder an Photovoltaikanlagen kommen kann, ist ein bekanntes Phänomen und wird in Fachkreisen viel diskutiert. Auch sind hier schon einige Rückrufaktionen bekannt geworden. Es erscheint auf den ersten Blick etwas überraschend, dass es aber auch in Solarkollektoren zu einer Brandentstehung kommen kann. Bei intensiver Betrachtung dieses Problems findet sich aber eine relativ einfache Erklärung.**

Dipl.-Ing. (FH) Jürgen Hoyer,  
Institut für Schadenverhütung und Schadenforschung der öffentlichen Versicherer e.V.

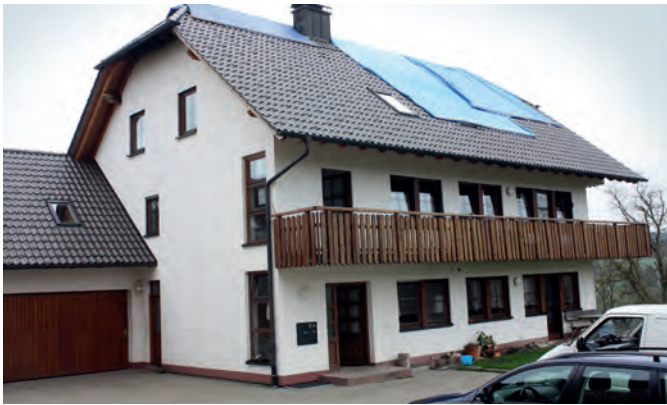
**Bild 2** | Übersichtsaufnahme des schadenbetroffenen Zweifamilienhauses. Unter der Plane befinden sich die Solarkollektoren.

Das mehrgeschossige Wohnhaus verfügt über ein Satteldach mit harter Eindeckung. Im Jahre 2005 wurden in das Dach Solarkollektoren mit einer Fläche von 3 m x 6 m installiert. Die Kollektoren befinden sich auf dem straßenseitigen Dach im Bereich des rechten Giebels (**Bild 2**).

Bereits im Jahr 2008 kam es in einem Kollektor zu einer Undichtigkeit im Wärmeträgerkreislauf. Die Bruchstelle wurde damals gelötet. Wenige Tage vor dem Brandschaden wurden erneut ein Druckverlust und eine Undichtigkeit im Kreislauf der Wärmeträgerflüssigkeit festgestellt. Der gerufene Monteur konnte den Druck durch Zugabe von Wärmeträgerflüssigkeit nicht wiederherstellen und empfahl, den Kollektorhersteller zur Reparatur hinzuzuziehen. Dieser sollte kurz darauf die Anlage wieder instand setzen. Noch vor dem geplanten Termin kam es zum aktuellen Brandereignis. Zum Schadenzeitpunkt herrschte eine schon seit längerer Zeit andauernde Schönwetterlage mit hochsommerlichen Temperaturen ohne Gewitteraktivität. Die Schadenstelle wurde durch einen Gutachter des IFS mit folgenden Erkenntnissen untersucht:

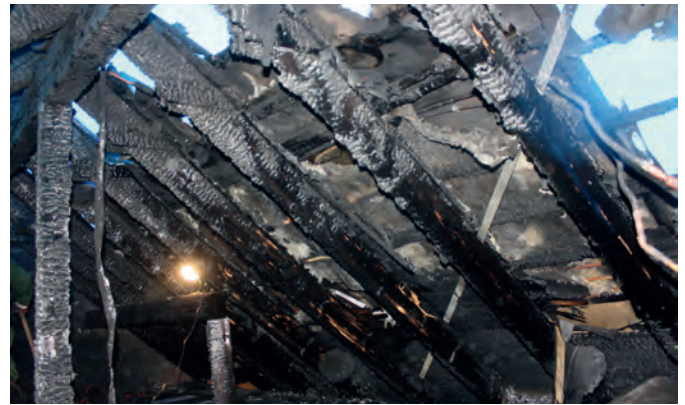
**Bild 3** | Darstellung der Brandzehrungen im Spitzboden im Bereich der Solarkollektoren

- In dem Spitzboden nahm die Intensität der Brandzehrungen in Richtung des Montageplatzes der Indachkollektoren der Solarthermieanlage deutlich zu. Die hölzerne Dachverschalung sowie die hölzernen Rückwände der Kollektoren waren nahezu vollständig verbrannt (**Bild 3**).

- Die Rohrleitung des Wärmeträgerkreislaufs war in einem der Kollektoren gebrochen. In diesem Bereich zeigten sich die stärksten Brandzehrungen an der Dachverschalung und an dem Kollektormodul. Die Kupferrohre waren nur wenige Zentimeter bzw. in Teilbereichen ohne Abstand zu den Holzplatten des Rahmens verlegt. An den noch erhaltenen Resten war zu erkennen, dass die Absorberbleche direkt auf die Holzverlattung aufgebracht waren.

Unter Berücksichtigung der vorliegenden Angaben hat die Untersuchung der Schadenstelle zu der Erkenntnis geführt, dass der Brand in den Solarkollektoren entstanden ist und sich auf die hölzerne Dachkonstruktion ausgebreitet hat.

Die Tatsache, dass die hölzernen Leisten des Kollektorrahmens direkt unter der Kollektoroberfläche angebracht sind und dass die Rohre der Wärmeträgerflüssigkeit an verschiedenen Stellen unmittelbar an den Holzleisten vorbeilaufen – diese sogar berühren – machen eine Entzündung der hölzernen Bauteile der Kollektoren wahrscheinlich. Durch eine thermische Aufbereitung des Holzes kann die Entzündungstemperatur bis auf 120 °C gesenkt werden.<sup>1</sup>

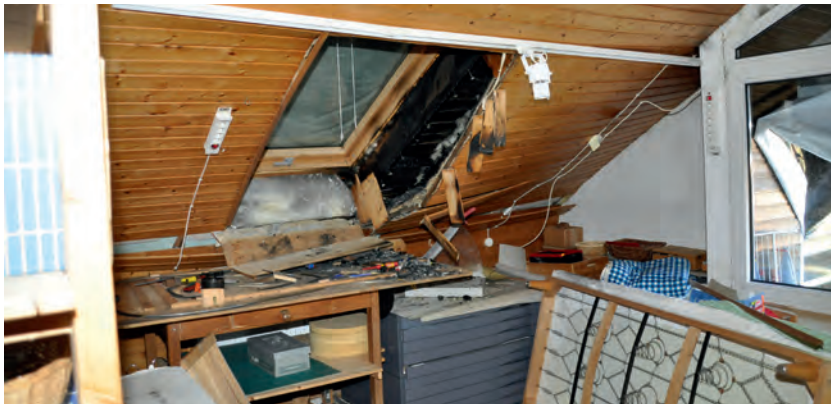
**Bild 4** | Blick in das Atelier: Neben dem Dachflächenfenster waren auf dem Dach die ersten Flammen erkennbar.

Zum Schadenzeitpunkt herrschte eine schon seit längerer Zeit andauernde Schönwetterlage mit hochsommerlichen Temperaturen ohne Gewitteraktivität. Von der Ermittlungsbehörde zur Verfügung gestellte Lichtbilder zeigten, dass es im frühen Brandverlauf zu starker Rauchentwicklung über die gesamte Länge aus dem Dachfirst heraus gekommen ist. Erste Flammenentwicklungen waren im Bereich des Dachfirstes und der Solarkollektoren erkennbar (**Bild 4**).

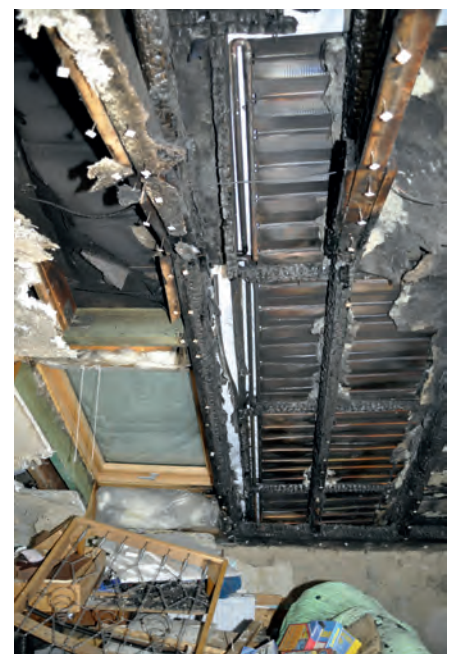
Bei der Untersuchung der Schadenstelle durch einen Gutachter des IFS zeigte sich, dass die Wohnräume im Dachgeschoss weitgehend unbeschädigt waren. Die Brandschäden konzentrierten sich auf die Dachkonstruktion. Ein markanter Schadensschwerpunkt an den Holzbauteilen wurde im Bereich der Solarkollektoren festgestellt (**Bild 5**).

wurden, war erkennbar, dass die Solaranlage zum Schadenzeitpunkt und in den letzten Tagen davor nicht richtig funktionierte, da die im Kollektor gesammelte Wärme den Pufferspeicher nicht erwärmt hatte. Die Anlage befand sich also im Stillstand. Der Hersteller gibt für den Stillstand der Solaranlage eine maximale Kollektortemperatur von 185 °C an.

Bei der Inaugenscheinnahme eines baugleichen unbeschädigten Kollektors wurde festgestellt, dass das Absorberblech direkt am Holzrahmen angeschraubt ist. Der Abstand zwischen dem Kollektorsammelrohr und dem Holzrahmen des Kollektors beträgt nur wenige Millimeter.

Zusammenfassend war festzustellen, dass der Brand in den Kollektoren der Solarthermieanlage entstanden ist. Infolge der nachgewiesenen Fehlfunktion der Anlage mit einem Stillstand der Wärmeträgerflüssigkeit und aufgrund der Bauart der Kollektoren kam es zu längerer Zeit andauernden thermischen Einwirkungen auf die Holzbauteile des Kollektors. Dadurch wurde die Selbstentzündungstemperatur des Holzes so weit herabgesetzt, dass es zu einer Entzündung kam. ▶

**Bild 5** | Darstellung des Schadensschwerpunktes nach der Entfernung der Dachschrägenverkleidung

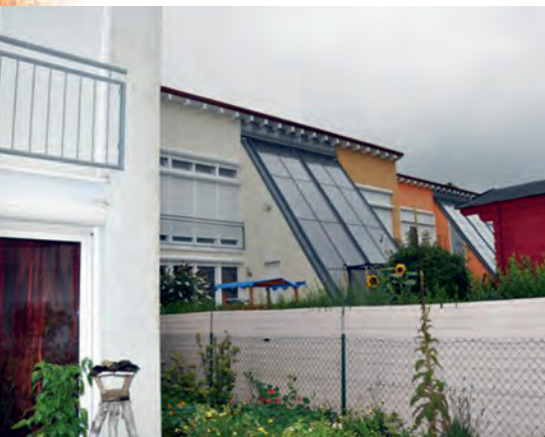
**Bild 6** | Blick auf ein baugleiches Nachbargebäude des schadenbetroffenen Doppelhauses

Der Anbau erstreckt sich in der Höhe über die beiden Vollgeschosse des Wohnhauses und beherbergt einen 6.000-Liter-Pufferspeicher und die Technik einer Solarthermieanlage. Die Dacheindeckung des Anbaus besteht aus den Indachkollektoren der Solaranlage (**Bild 6**).

Wie der IFS-Gutachter vor Ort erfuhr, wurde die Solaranlage beim Bau des Hauses im Jahr 2000 eingebaut. Etwa ein Jahr vor dem Schadenereignis ist der Pufferspeicher zusätzlich wärmeisoliert worden. Seitdem hat die Gebäudeeigentümerin in der Regelung der Solaranlage mehrfach Kollektortemperaturen von bis zu 147 °C abgelesen.

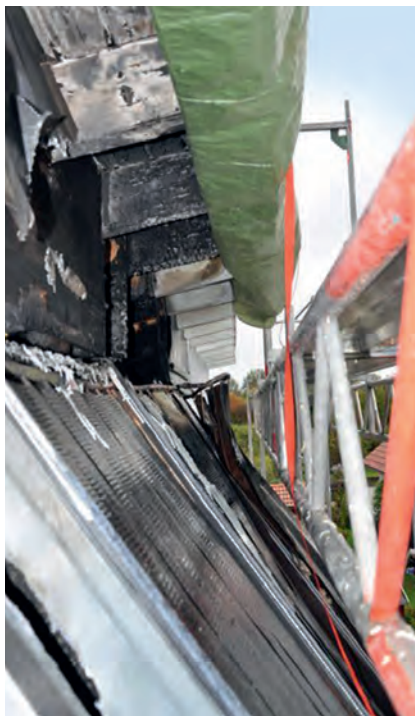
**Bild 7** | Darstellung des Brandschwerpunktes im Anschlussbereich des Anbaus an das Wohnhaus

nerhalb des brandbetroffenen Bereichs fanden sich außer den Solarkollektoren keine weiteren möglichen Zündquellen. Die Solarkollektoren verfügten über eine Holzrahmenkonstruktion (**Bild 7**).

Somit war davon auszugehen, dass der Brand in den Kollektoren initiiert wurde. Durch die nachgerüstete Wärmedämmung des Pufferspeichers gelangte die Solaranlage mehrfach in Stagnation, wodurch es zur thermischen Aufbereitung der Holzbauteile und schließlich zu deren Entzündung kam.
