Im September 2014 hat der Gerätehersteller Bosch Siemens Hausgeräte GmbH eine Sicherheitswarnung für Siemens Wäschetrockner aus dem Baujahr 2002 veröffentlicht. Betroffene Geräte bergen eine Brandgefahr. Das IFS hat durch Brandursachenermittlungen in Verbindung mit der institutseigenen Schadendatenbank wichtige Erkenntnisse in diesem Zusammenhang gewinnen können. Dieser Artikel fasst die Ergebnisse der Untersuchungen zusammen und stellt die Funktionsweise der Schadendatenbank dar.

Vorstellung der Schäden

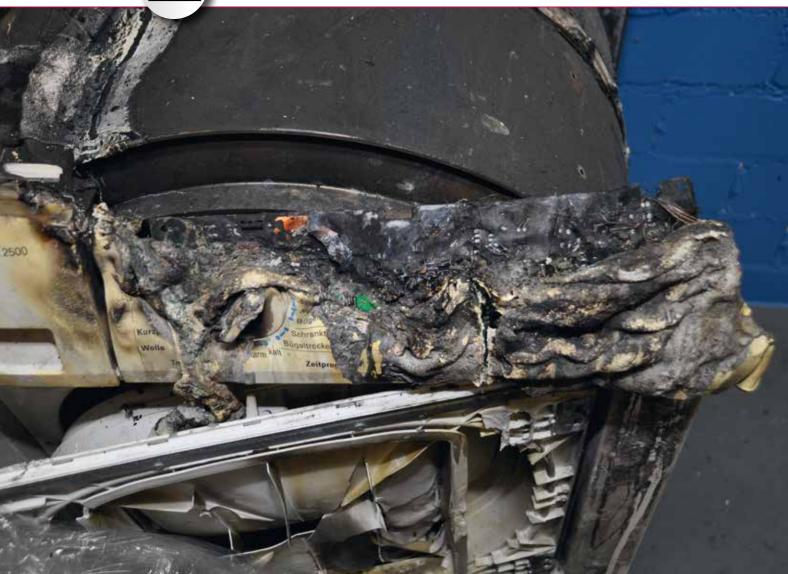
Bild 2 | Zerstörte Bedienblende

Nachdem im IFS zwischenzeitlich weitere Siemens Wäschetrockner in unterschiedlichen Zerstörungsgraden untersucht worden waren, bei denen eine Brandinitiierung auf der Platine hinter der Bedienblende (Bild 2) festgestellt wurde und sich hier eine auffällige Schadenhäfung abzeichnete. wurde der Wäschetrockner erneut untersucht, da auch hier die Platine Brandschäden aufwies. Anhand der Erkenntnisse aus den vergleichbaren Schadenfällen konnte der Gutachter eine Schmelzspur auf der Platine der Bedieneinheit feststellen (Bild 3). In einer Neubewertung war die ursprünglich ermittelte Brandursache zu verwerfen und nunmehr von einer Brandini-

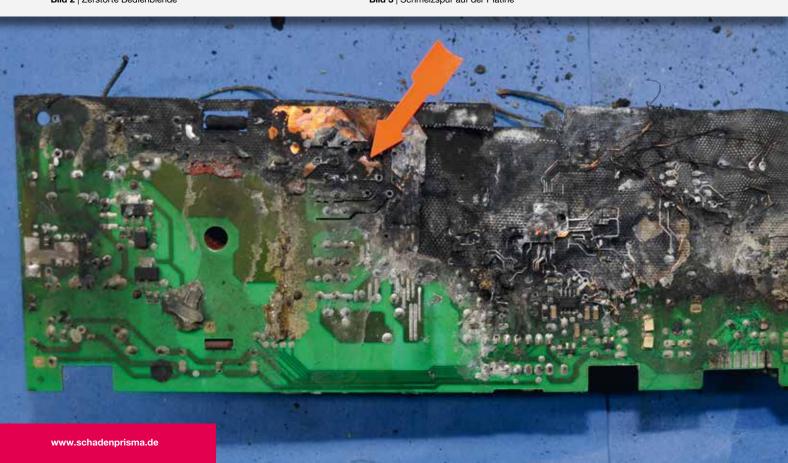
Bild 3 | Schmelzspur auf der Platine

Die Platine hinter der Bedienblende dieses Wäschetrockners war intensiv brandbetroffen. Es konnte eine lokal begrenzte Einbrennung festgestellt werden. Diese Spur stimmte mit der aus Fall 1 räumlich überein. Es stellte sich die Frage, wie es zu einer Brandübertragung von der Platine der Bedieneinheit in den hinteren Bodenbereich des Wäschetrockners kommen kann.

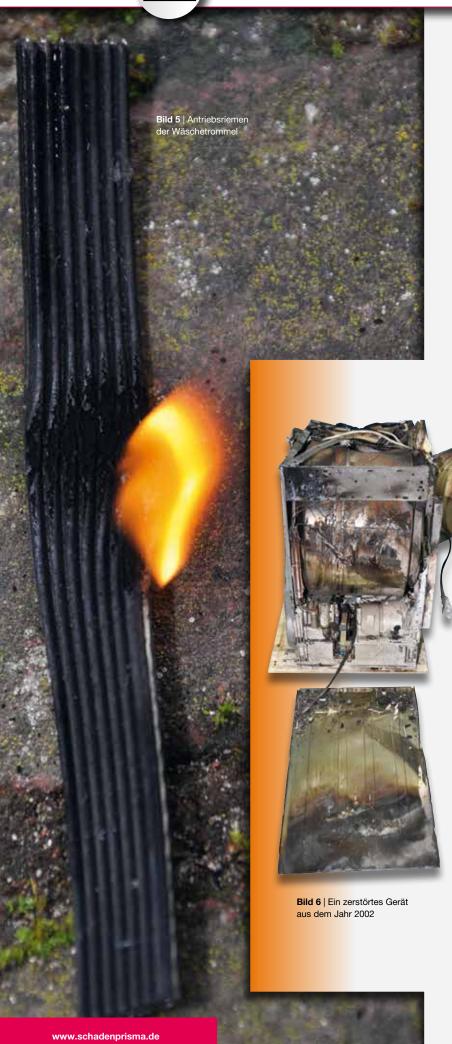
Gerät geführt. Dabei fiel auf, dass sich der Antriebsriemen der Wäschetrommel genau oberhalb des Bereichs mit den am tiefsten hinabreichenden Brandschäden befand und dass der Riemen auf der rechten Geräteseite gar nicht mehr und auf der linken Geräteseite noch vollständig vorhanden war. Anhand eines Brandversuches konnte festgestellt werden, dass sich der Antriebsriemen mit einer offenen Flamme entzünden ließ und nach Entfernen der offenen Flamme selbstständig weiterbrannte (Bild 5).

In einer Gesamtbetrachtung war also davon auszugehen, dass der Antriebsriemen durch den auf der Platine initiierten Brand auf der rechten Geräteseite im oberen Bereich entzündet wurde und schließlich durchbrannte. Der brennende Antriebsriemen fiel in der Folge innerhalb des Gehäuses des Wäschetrockners nach unten, traf in unmittelbarer Nähe zu dem Motorkondensator auf die Bodenplatte des Gerätes und führte dort zu einer Entzündung brennbarer Materialien und im Fall 1 zur Zerstörung des Motorkondensators.

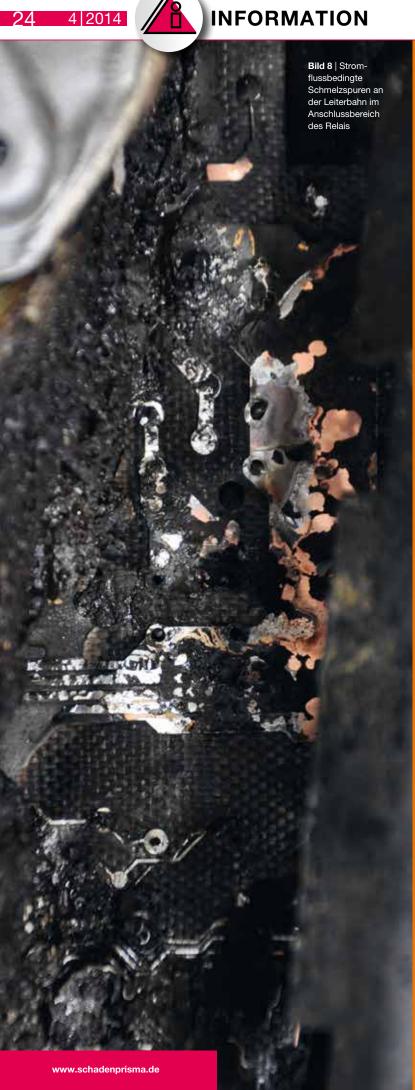
Das Brandspurenbild an diesem Gerät ähnelte demjenigen des im Schadenfall 3 beschriebenen Schadenfalls. Die Brandschäden konzentrierten sich im Wesentlichen auf den rechten oberen Bereich des Wäschetrockners. Da die Kunststoffblende der Bedieneinheit weitgehend verbrannt und somit die Platine dahinter überwiegend freigelegt war, konnte der Gutachter bereits bei einer äußeren Inaugenscheinnahme die stromflussbedingten Schmelzspuren an der Leiterbahn im Anschlussbereich des Relais erkennen und somit die Brandursache ermitteln (Bild 8).
