## Fehlerhafte Wartung kann zu Explosionsschäden

### Systematische Auswertung von Brandursachenermittlungen

## an Buderus H 305 Ölheizeinsätzen führen

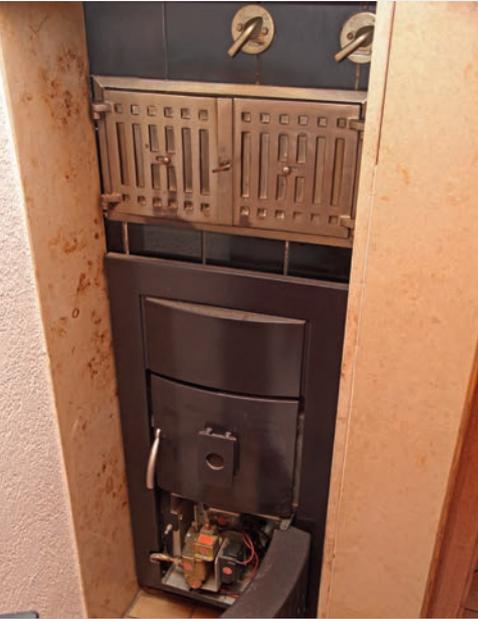
Bild 1 | Buderus Ölheizensatz „H 305“

Fällen die Schadenursachenermittlung deutlich. Weiterhin ist es in einzelnen Fällen möglich, mithilfe der Datenbank Serienfehler oder auch Schadenhäufungen zu erkennen. Bei einer Explosionsursachenermittlung an Ölheizensätzen des Herstellers Buderus Typ „H 305“ (**Bild 1**) ergeben die Recherchen in der Schadendatenbank mehrere weitere Schäden mit einem solchen Heizeinsatz.

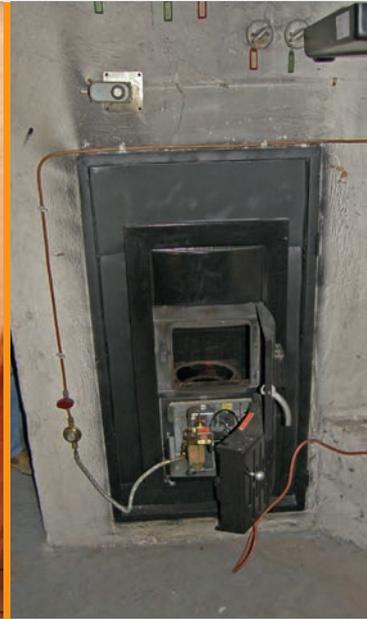
**Bild 2** | Fall 1 | Neben einem Rußaustritt war es bei der Explosion an dem Heizeinsatz zur Abspregung der Rauchrohre gekommen. Die Explosion war bereits die zweite an diesem Heizeinsatz.

Kurz darauf kam es zu einer zweiten, diesmal etwas weniger heftigen, Explosion (**Bild 2**). Wieder traten Risse in der Ummauerung der Warmluftzüge auf. Die Tür des Kessels wurde verformt. Das IFS wurde nun, aufgrund der zwei Schadenereignisse kurz nacheinander, mit einer Ursachensuche beauftragt.

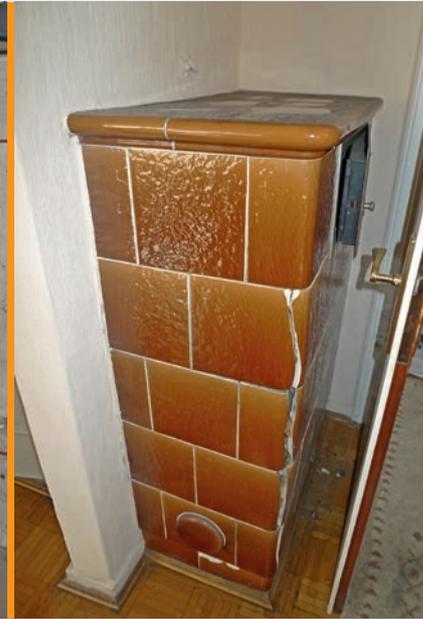
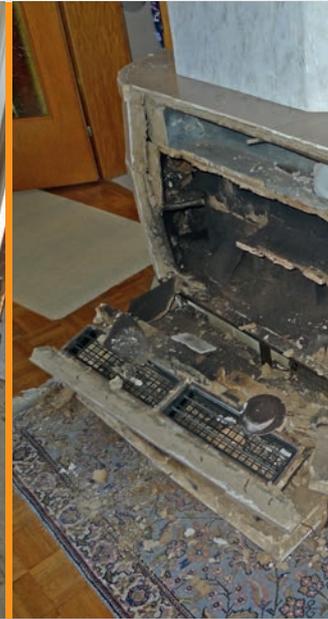
Bild 3 | Fall 2 | Einer der bei der Explosion zerstörten Warmluftauslässe

einen Heizungsfachbetrieb. Da die Probleme weiterhin bestanden, wurde letztendlich am Morgen vor der Explosion eine weitere Kontrolle des Heizeinsatzes durchgeführt. Am Nachmittag kam es dann zur Explosion, bei der unter anderem zwei massiv gemauerte Warmluftummauerungen zerstört wurden (**Bild 3**). Die Bewohnerin blieb glücklicherweise unverletzt.

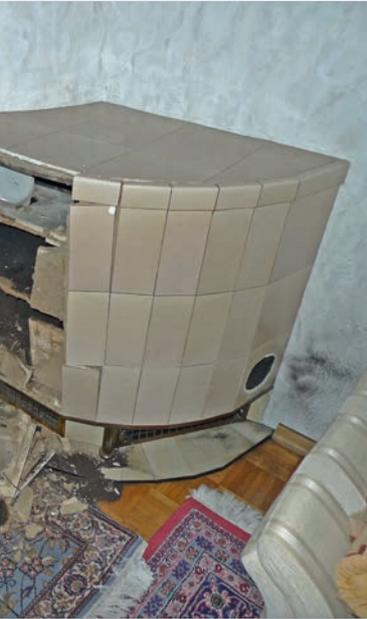
**Bild 4** | Fall 3 | Durch die Explosion wurden die gemauerten Warmluftauslässe gesprengt.

An einem der ersten kühleren Tage nahm sie den Heizeinsatz „H 305“ dann nach der Sommerpause morgens wieder in Betrieb. Die Anlage funktionierte zunächst problemlos. Am Nachmittag kam es dann jedoch zu einer heftigen Explosion. Die Kachelummauerungen von zwei Warmluftauslässen wurden zerstört und in die Wohnräume geschleudert (**Bild 4**).

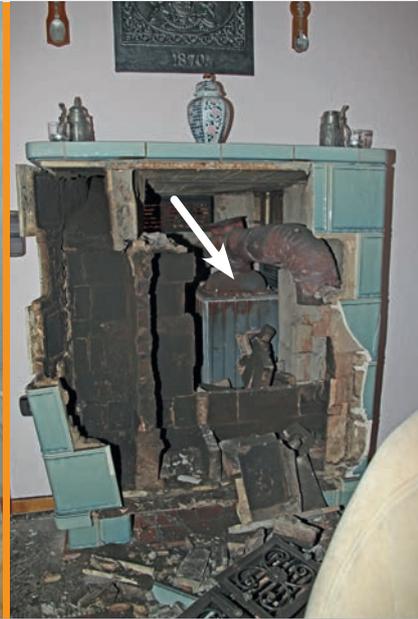
**Bild 5** | Fall 4 | Die Ummauerungen wurden vollständig zerstört und Kacheln in die Wohnräume geschleudert. Der Pfeil deutet auf den ehemals hinter einer gemauerten Wand im Flur eingebauten Heizeinsatz „H 305“.

Im Oktober kam es dann ohne Vorwarnung zu einer heftigen Explosion mit massiven Zerstörungen an mehreren Warmluftummauerungen (**Bild 5**).

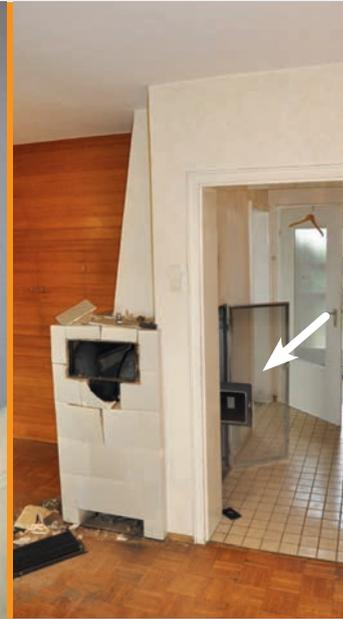
**Bild 6** | Fall 5 | Blick auf die zerstörte Kachelummauerung. Der Pfeil deutet auf den Montageort des Ofens im Flur des Gebäudes.

Nach der Inbetriebnahme lief der Kessel dann auch zwei Wochen ohne Probleme oder Auffälligkeiten. Im Oktober kam es dann ohne Vorwarnung zu einer Explosion im Heizungsbereich mit Zerstörungen an der Warmluftummauerung (**Bild 6**).

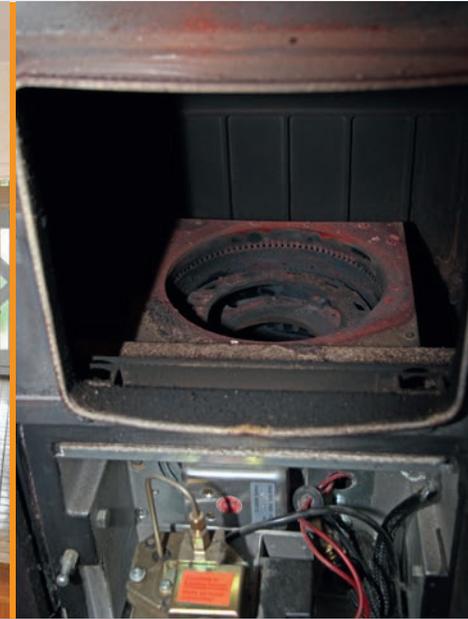
**Bild 7** | Blick in den Brennraum. Unten ist der Brennerkopf zu erkennen, in dem das Öl vorgelegt und erwärmt wird.

Zur Zündung füllt die Ölpumpe den Verbrennungssumpf im Brenntopf mit einer geringen Menge Heizöl vor. Dieses Heizöl wird dann elektrisch über ein Glühelement gezündet. Um die Zündung zu ermöglichen, muss das Öl vorher auf über 200 °C erhitzt werden. Diese Erwärmung erfolgt durch das unterhalb des Brenntopfes montierte elektrische Heizelement. Die erreichte Temperatur wird von der Steuerung mittels eines an der Unterseite des Brenntopfes zentral angeschraubten „Temperaturfühlers 1“ registriert. Erreicht die Öltemperatur den vorgegebenen Bereich, erfolgt ein erster Zündversuch (**Bild 7**).

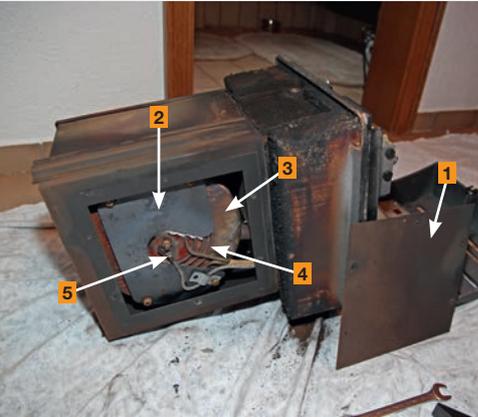
**Bild 8** | Blick auf den ausgebauten Heizeinsatz von unten: 1 Bodendeckel, 2 Halteplatten, 3 Brenntopf, 4 Bodenheizung, 5 Thermoelement

Anschließend registriert der am oberen Rand des Brenntopfes montierte „Temperaturfühler 2“ die weitere Temperaturentwicklung im Brennraum. Wenn nach maximal acht Minuten eine Temperatur von über 300 °C an der Oberkante des Brenntopfes erreicht wird, geht die Anlage von einer erfolgreichen Zündung aus (**Bild 8**).

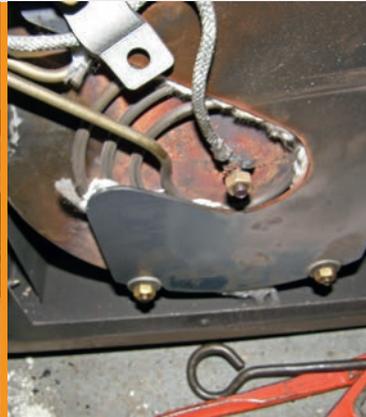
**Bild 9** | Blick auf den Boden des Brenntopfes mit dem spiralförmigen Heizelement und dem in der Bodenmitte angeschraubten „Thermofühler 1“.

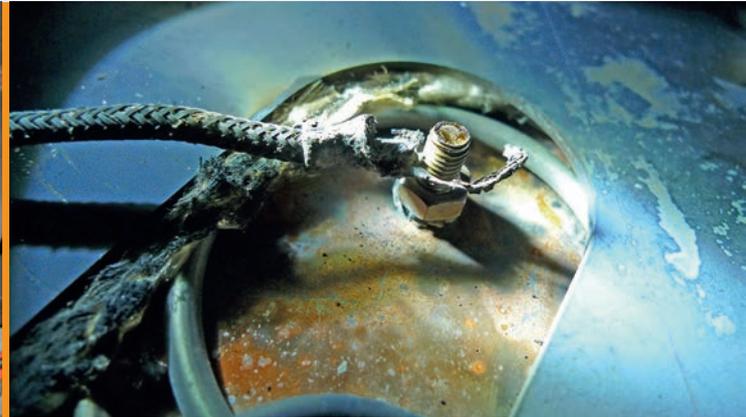
**Bild 10** | Der „Thermofühler 1“ ist mit einer Ringöse am Brenntopf angeschraubt. Die Öse ist weitgehend abkorrodiert. Es besteht nur noch ein sehr kleinflächiger Kontakt.

Bei einer eingehenden technischen Untersuchung durch das IFS zeigte sich bei fünf Explosionsschäden an Buderus H305 Kesseln jeweils ein abkorrodierter „Temperaturfühler 1“ am Boden des Brenntopfes (**Bild 10**).

Bei einem defekten Temperaturfühler hätte der Kessel jeweils die Ölvorwärmung ansteuern und bei fehlender Temperaturerhöhung am „Temperaturfühler 1“ auf Störung schalten müssen. Der Temperaturfühler selbst war aber in den betrachteten Fällen intakt. Er war zwar abkorrodiert, lag aber noch mit leichtem Kontakt am Brenntopf an. Die Steuerung registrierte daher jeweils auch einen Temperaturanstieg des Öls im Brenntopf, bevor der Zündversuch erfolgte. Die registrierte Temperatur war durch die schlechtere Wärmeübertragung der abkorrodierten Temperaturfühler jedoch geringer als die reale Öltemperatur. Die Steuerung versuchte dies zu korrigieren und heizte das

Öl im Brenntopf daher länger und damit zu stark auf. Das Brennergebläse war dann nicht mehr in der Lage, die jetzt aus dem überhitzten Öl in großen Mengen frei werdenden Öldämpfe vor der Zündung aus dem Brennraum zu entfernen. Bei der Zündung lag daher noch ein zündfähiges Gemisch im Brennraum und in den angrenzenden Rauchrohren vor. Es kam zur Verpuffung oder Explosion.

Zusammenfassend waren die Explosionen jeweils auf einen durch Korrosion gelösten „Temperaturfühler 1“ für die Ölvorwärmung zurückzuführen. Infolge dieses Defektes wurde das im Verbrennungstopf vorliegende Öl zu stark erwärmt, sodass zu große Mengen an brennbaren Öldämpfen entstanden sind.

Aus Sicht des IFS besteht ein Schulungsbedarf bei den Heizungsfachbetrieben, da durch diese meist trotz mehrmaliger „Vorwarnungen“ durch kleinere Verpuffungen der Fehler nicht gefunden wurde.

Unter Berücksichtigung der Wartungsanleitung lag in diesen Fällen jeweils ein Fehler des Heizungsfachbetriebs vor. ■

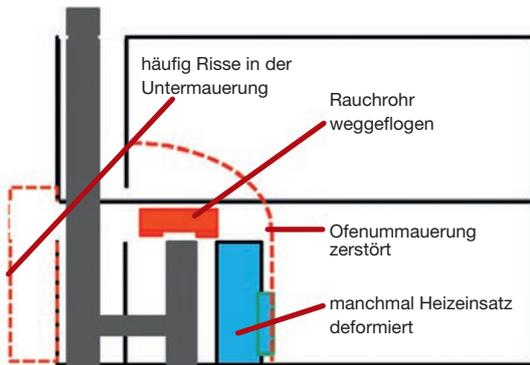
Zusammenfassend war es jeweils im Bereich der Ölheizeinsätze zu einem Explosionsereignis gekommen. Da die Rauchrohranschlüsse jeweils abgesprengt wurden und es teilweise zu Verformungen an Reinigungsklappen und Brennraumtüren der Heizeinsätze kam, konnte der Explosionsherd auf den Heizeinsatz und das unmittelbar angrenzende Abgassystem eingegrenzt werden (**Grafik 1**).

**Grafik 1** | Schematische Darstellung einer typischen Einbausituation. Das meist vorgefundene Schadenbild nach dem Explosionsschaden an den Ölheizensätzen Buderus „H 305“ ist skizziert.

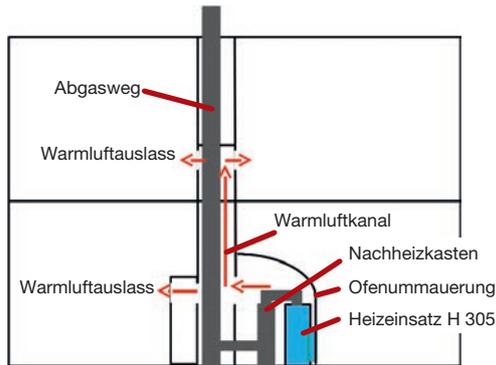
**Grafik 2** | Schematischer Aufbau einer typischen „H 305“ Warmluftheizungsanlage
