# Montagevorgaben hätten nicht klarer sein können

Wie die Missachtung einfacher Vorgaben in der Montage immer wieder zu Problemen führen kann, zeigt der hier beschriebene Fall: Nach einem Leitungswasserschaden in der Küche einer Mehrzweckhalle erhielt das IFS ein Kombi-Eckventil, dessen Anschlussgewinde rundum abgebrochen war. Das abgebrochene Teilstück steckte noch im Innengewinde eines Winkelfittings.

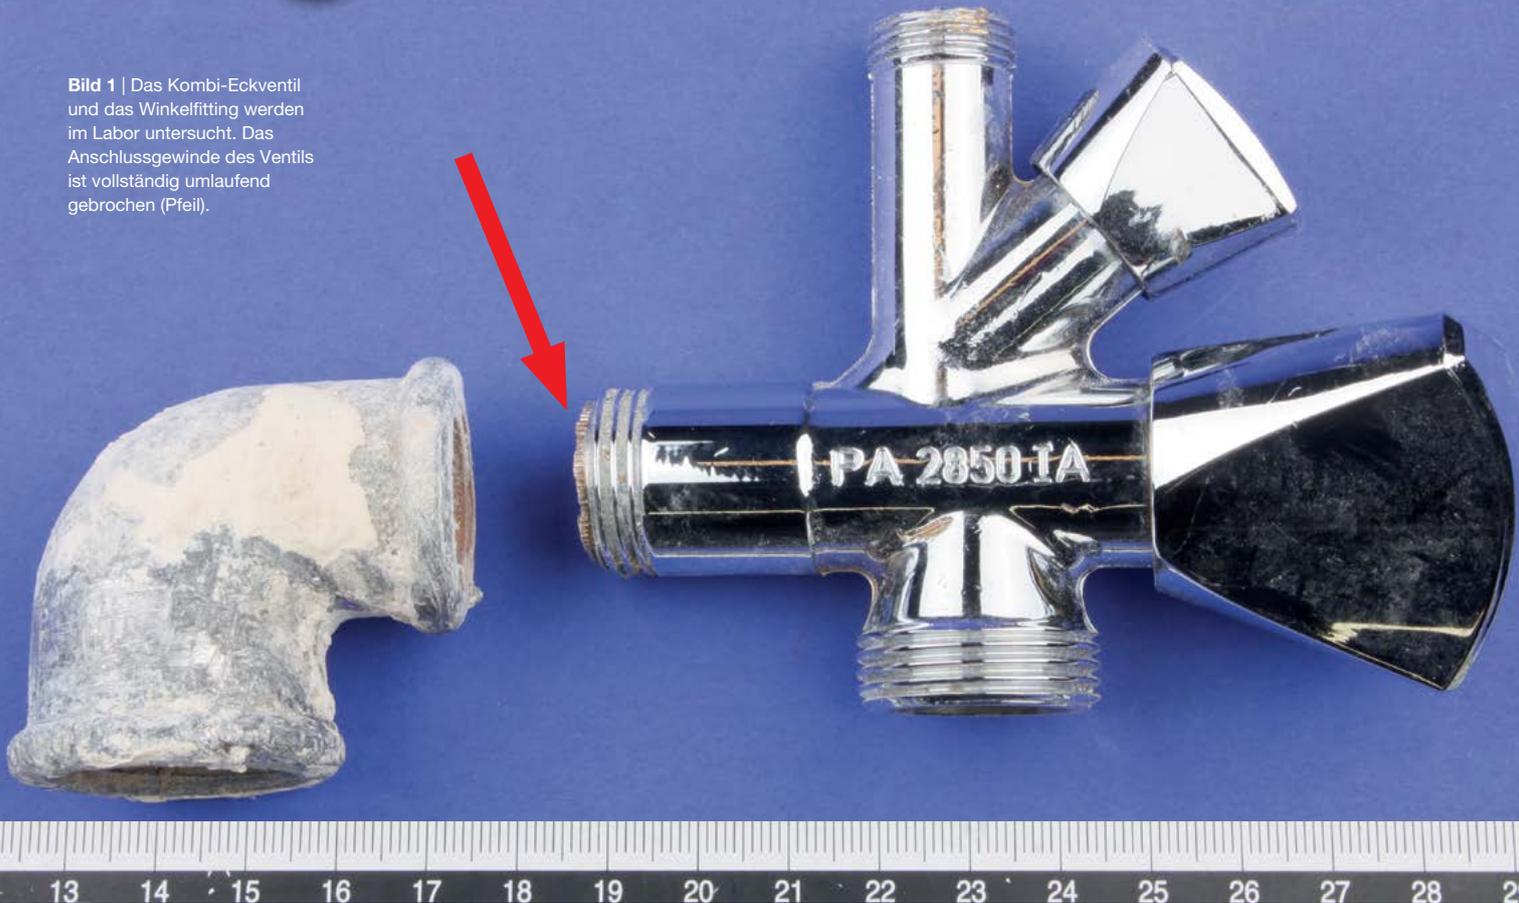
**Bild 1** | Das Kombi-Eckventil und das Winkelfitting werden im Labor untersucht. Das Anschlussgewinde des Ventils ist vollständig umlaufend gebrochen (Pfeil).

Zum Schadenzeitpunkt lag die Montage des Eckventils etwa zwei Jahre zurück. Das Bauteil stammte von einem bekannten deutschen Hersteller für Sanitärarmaturen. Anzeichen für einen Produktfehler gab es nicht (**Bild 1**).

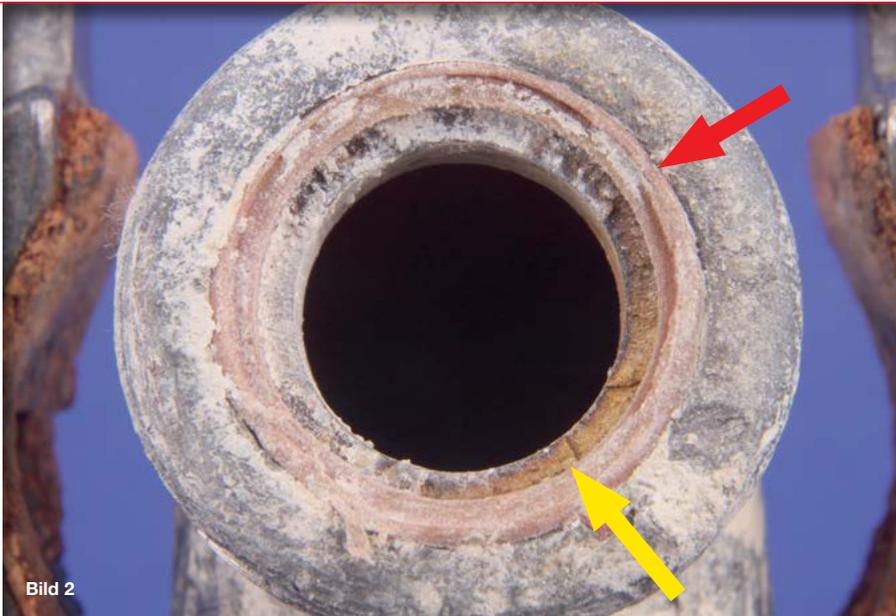
Bild 2

Dennoch war diese recht einfache Vorgabe bei der Montage nicht erfüllt worden – obwohl die Installation von einer Fachfirma für Haustechnik und damit vermeintlich von Profis durchgeführt worden war (**Bild 2**).

**Bild 2** | Blick auf die Bruchfläche des abgebrochenen, noch im Fitting verschraubten Teilstücks des Gewindes: Das abgebrochene Teilstück des Ventilgewindes haben wir mit einem gelben und den Kunststoffdichtring mit einem roten Pfeil markiert.

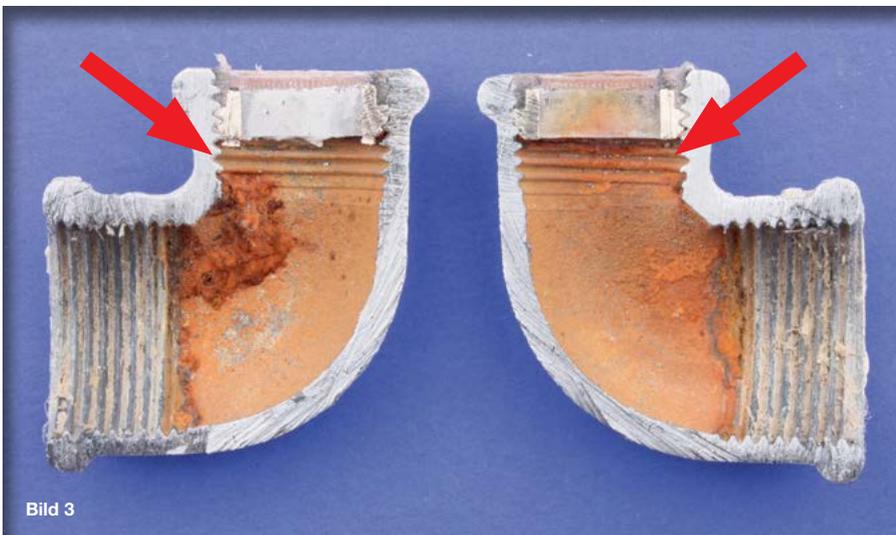
Bild 3

Der Monteur hatte das Gewinde des Kombi-Eckventils nur bis zum Dichtring in das Fitting eingeschraubt (**Bild 3**). Dadurch wurde das Kunststoffmaterial des Dichtrings in der Gewindenut komprimiert. Es entstanden Zugspannungen, die schließlich zur Spannungsrisskorrosion im Nutbereich führten – der Ursache für den Bruch.

Wird das Gewinde über den Dichtring hinaus eingeschraubt, werden die durch die Kompression des Dichtrings erzeugten Spannungen von den nachfolgenden Gewindegängen aufgenommen und es treten keine erhöhten Spannungen auf. Da Messing für Spannungsrisskorrosion anfällig ist, bleiben gerade bei Bauteilen aus diesem Material Installationsmängel in der Regel nicht ohne Folgen.

**Bild 3** | Der Querschnitt durch das Winkel fitting zeigt, dass genügend Platz vorhanden war, um das Eckventil vollständig einzuschrauben.
