Logenplatz im Brandraum

schadenprisma

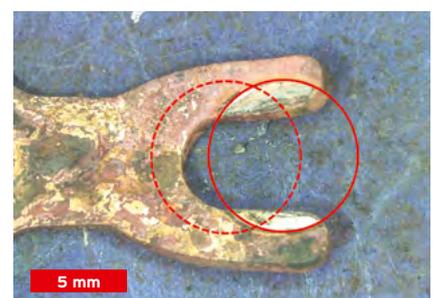
Untersuchung im Elektrolabor. Er findet einen markanten Brandschwerpunkt im Bereich des Hauptschalters, dessen Gehäuse nahezu vollständig verbrannt ist. Nur die drei Eingangs- und die drei Ausgangsklemmen sind noch vorhanden. Letztere verraten dem Gutachter, wie es zu dem Brandausbruch kam:

Bild 2 / Die Überreste der Elektrounterverteilung werden im Labor des IFS untersucht.

Bild 3 / Die Ellipse markiert die Überreste des Hauptschalters.

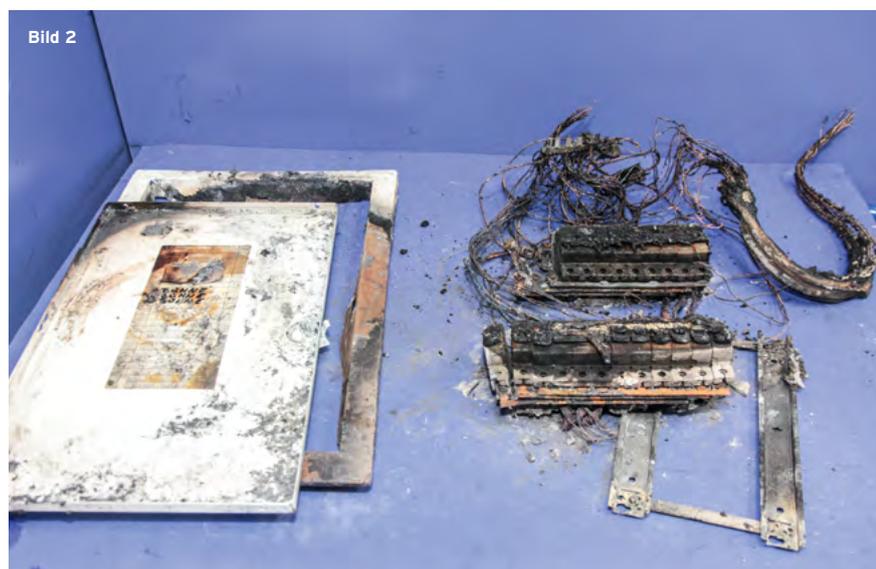
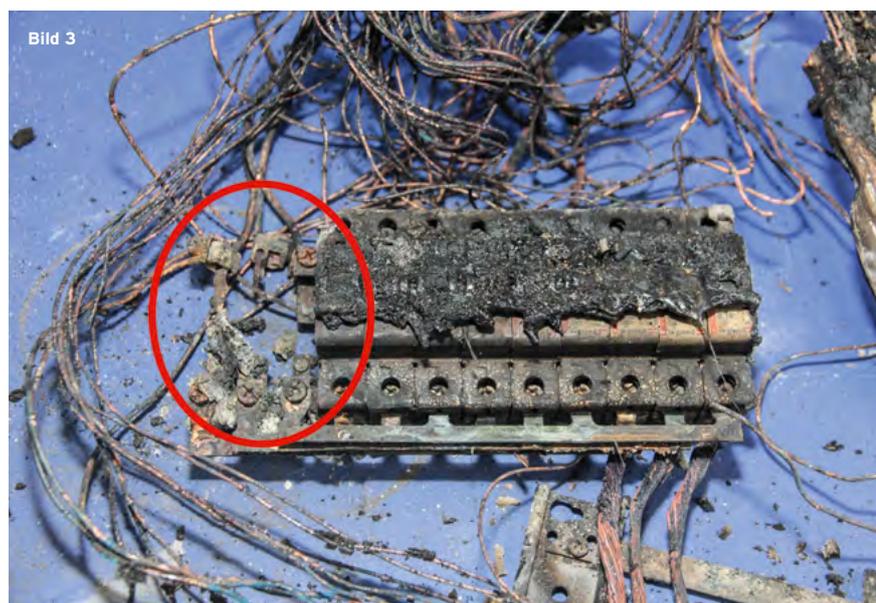
Bilder 4 a + 4 b /

Die Kontakte der Kammschiene wurden bei der Installation nicht weit genug in die Ausgangsklemmen des Hauptschalters geschoben, sodass keine ausreichende elektrische Verbindung vorhanden war.

Der Kontakt der Kammschiene ist nicht weit genug in den Kontakt des Hauptschalters eingeschoben (Pfeil).

Über den Hauptschalter fließt der gesamte Laststrom der Verteilung. Durch den Kontaktfehler kam es an den Ausgangsklemmen zur Wärmeentwicklung.

Im Laufe der Zeit - die Verteilung war mehrere Jahre alt - wurde das Gehäuse des Hauptschalters durch die thermische Belastung immer weiter zersetzt, bis es am Schadentag schließlich zum Lichtbogen kam. Der erste Lichtbogen, den die Kamera am Morgen erfasst hatte, verursachte einen Wackelkontakt.
