# Auch Fehlermeldungen ohne Sinn haben eine Ursache

Institut für Schadenverhütung und Schadenforschung der öffentlichen Versicherer e.V.

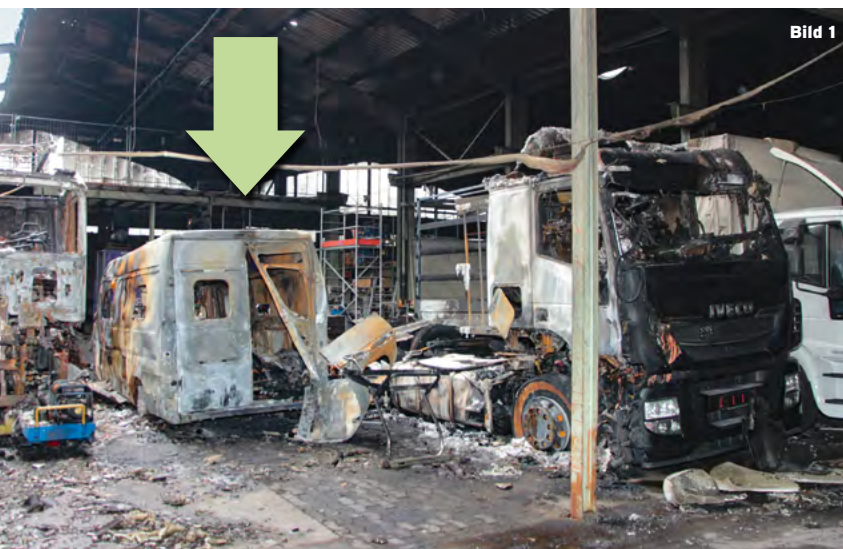
Bild 1

rief die Feuerwehr. Trotz der frühen Brandentdeckung brannte das Wohnmobil vollständig aus. Auch die beiden Lkw, zwischen denen es stand, wurden stark beschädigt.

**Bild 1 /** Das ausgebrannte Wohnmobil steht zwischen zwei Lkw.

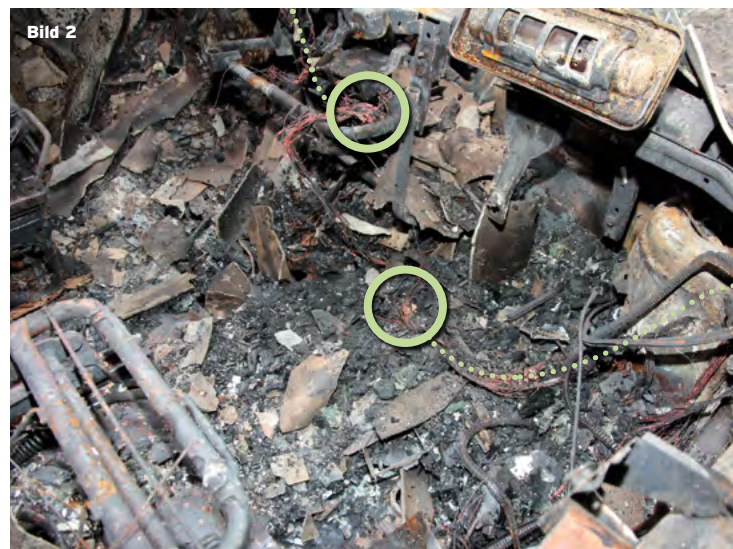
Bild 2

zeugelektrik des Wohnmobils: Ein Kabelbaum, der quer unter dem Armaturenbrett verlief, war durch einen massiven Lichtbogenkurzschluss vollständig durchtrennt worden.

**Bild 2 /** Der Kabelbaum wurde durch einen Kurzschluss vollständig durchtrennt.

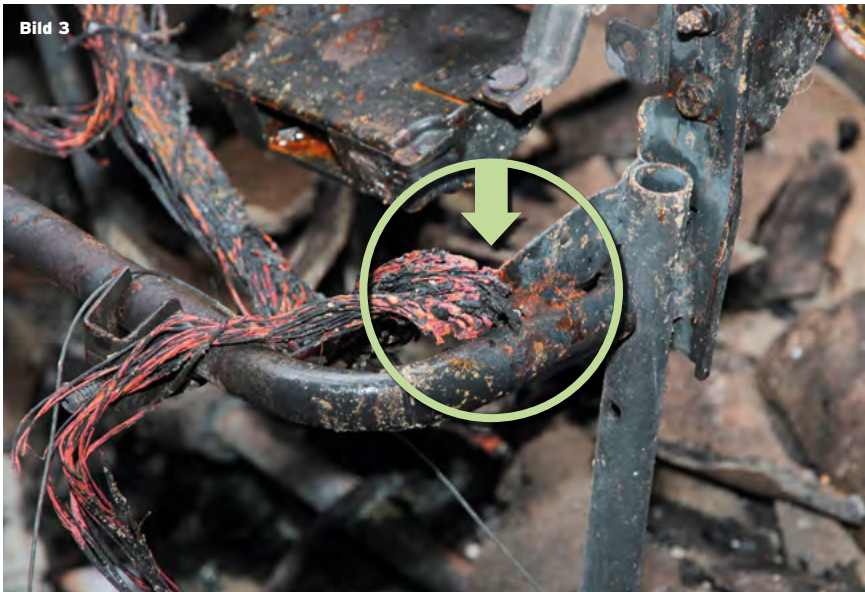
Bild 3

An der Fehlerstelle war der Kabelbaum über eine Kante des Fahrzeugchassis geführt worden. Wenn elektrotechnische Leitungen geknickt oder über Kanten geführt werden, kann dabei die Isolation beschädigt werden. Ein Kurzschluss ist dann nur eine Frage der Zeit.

**Bild 3 /** Ein Teil des Kabelbaums haftet mit der Trennstelle an einer Kante des Fahrzeugchassis.

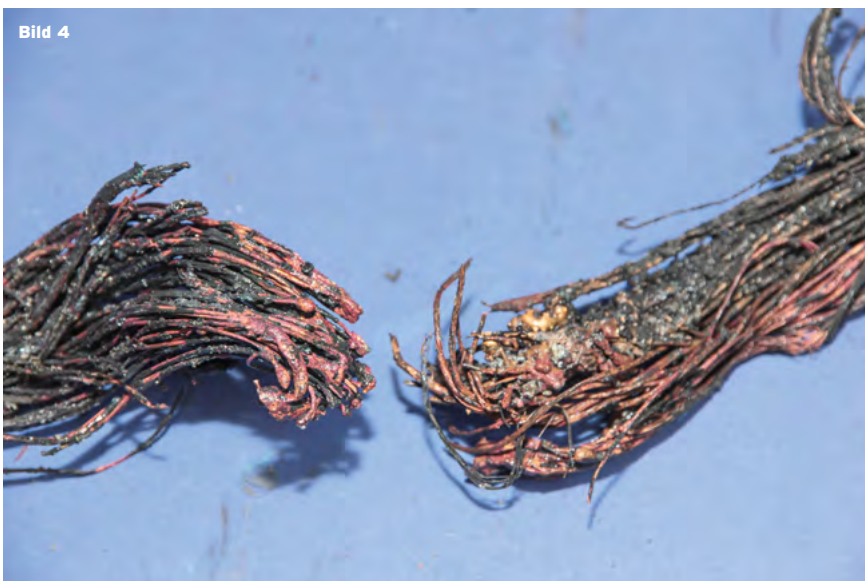
Bild 4

Die Fehlermeldungen auf der Rückfahrt waren wahrscheinlich durch erste Kurzschlüsse an einzelnen Leitungen des Ka-

**Bild 4 /** Laboraufnahme der Kurzschlusspuren am durchgetrennten Kabelbaum

belbaums ausgelöst worden. Als das  
Wohnmobil abgestellt wurde, war der  
Brand unter dem Armaturenbrett be-  
reits in der Entstehungsphase. Dafür  
spricht die sehr kurze Zeit bis zur  
Brandentdeckung.
