Heiße Streifen

Brand von Zelluloidfilmen in einem Filmarchiv

In einem Kellerraum eines Wohn- und Geschäftshauses ist es zu einem Brand gekommen. Nur wenige wussten, dass sich hinter der unscheinbaren Tür ein großes Filmarchiv befand. Bei Zelluloidfilmen aus der ersten Hälfte des 20. Jahrhunderts ist nicht nur die Handlung, sondern auch das Material selbst unter Umständen hochexplosiv. Die Brandursache war auf einen Selbstentzündungsprozess von Zelluloidfilm zurückzuführen.

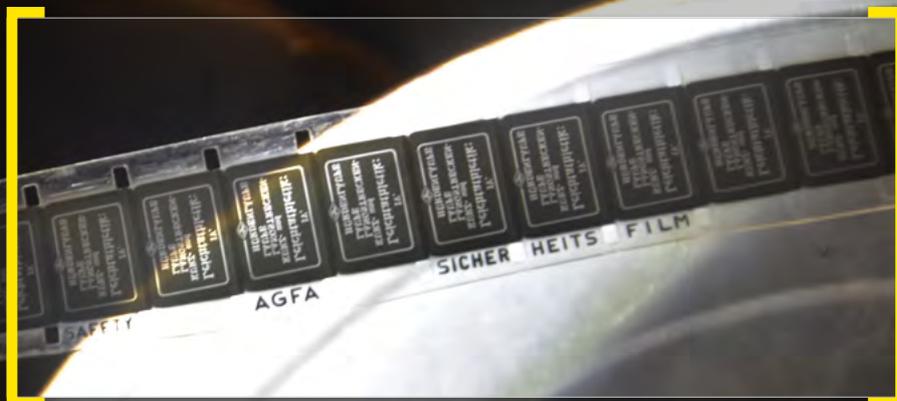
Bild 1 / Kennzeichnung des Sicherheitsfilms im Bereich der Perforationslöcher mit der Aufschrift „Sicherheitsfilm“ bzw. „safety“

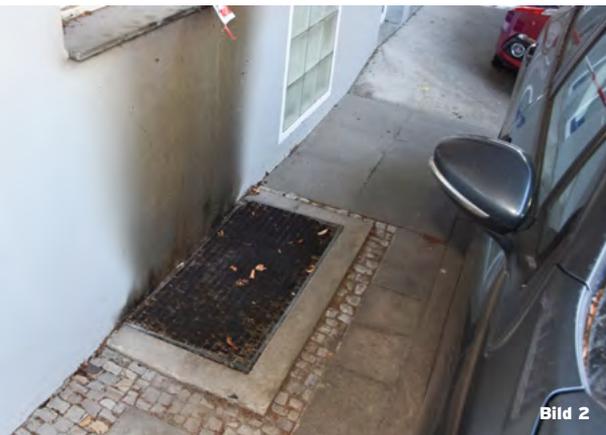
Bereits von außen zeigten sich an dem Gebäude oberhalb der Kellerlichtschächte ungewöhnlich bräunliche Rußfahnen (Bild 2). Gleichzeitig war dort auch schon der beißend säuerliche Geruch wahrzunehmen, der typisch für verbrannte bzw. zersetzte Zelluloidfilme ist. Im Treppenraum sowie in den Nutzungseinheiten der vier oberirdischen Geschosse lagen ausschließlich sekundäre Brandschäden durch abgelagerten Ruß und Rauchgaskondensate vor. Der eigentliche Brand begrenzte sich auf den Kellerraum des Filmarchivs.

Bild 2 | Bereits von außen zeigten sich an dem Gebäude oberhalb der Kellerlichtschächte ungewöhnlich bräunliche Rußfahnen, die einen beißend säuerlichen Geruch verströmten.

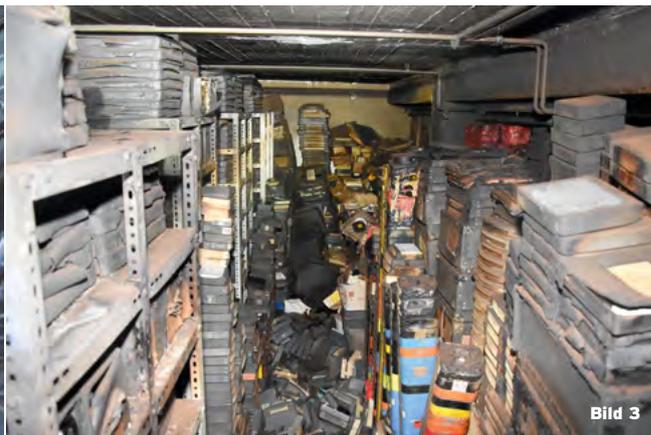
wiederum die Filmrollen aufbewahrt wurden (Bild 3). Obwohl vorhandene Regale nur in einem Abstand von nur 60 cm zueinander aufgestellt waren, reichte die Anzahl nicht aus, um die große Menge an Filmrollen aufzunehmen. So waren auch die Gänge zum Teil mit Kartons voller Filmrollen zugestellt.

Bild 3 | Die Vielzahl der im Kellerraum eingelagerten Filmrollen zeigt überwiegend nur sekundäre Brandschäden.

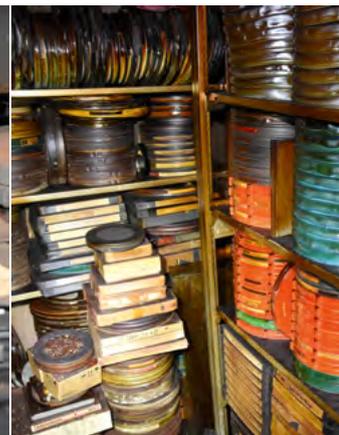
In dem gesamten Kellerraum lagen ausgeprägte Ablagerungen von Ruß und Rauchgaskondensaten vor. Zusätzlich zeigten sich insbesondere im oberen Bereich Spuren einer thermischen Einwirkung - so waren die Filmdosen aus Kunststoff oberflächlich angeschmolzen und die Aktkartons brandgezehrt (Bild 4). Ausgeprägte Brandzehrungen lagen allerdings überwiegend nur in lokal stark begrenzten Teilbereichen vor (Bild 5 und 6). Die dort vorhandenen Filmdosen aus Weißblech waren aufgeplatzt und ausgeglüht bzw. mit deutlichen Anlauf-

Bild 4 | Thermische Schäden an den Filmdosen aus Kunststoff

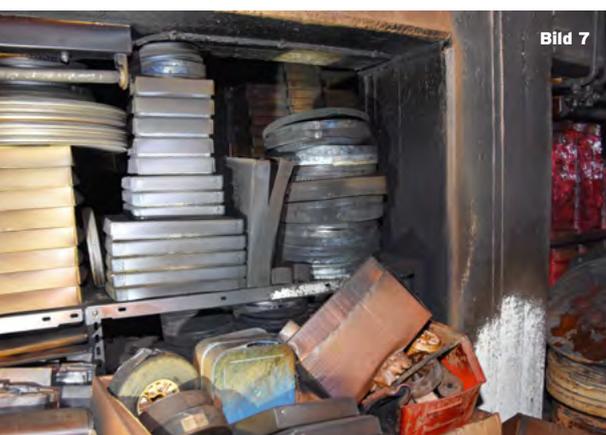
farben versehen (Bild 7). Das darin enthaltene Filmmaterial war vollständig verascht und teilweise aus den Dosen herausgequollen (Bild 8 und 9). Auffallend war, das unmittelbar daran angrenzende Filmdosen und Aktkartons ein davon gänzlich abweichendes Brandspurenbild zeigten. So waren die umliegenden Dosen und Kartons nur sekundär brandbeaufschlagt und das darin enthaltene Filmmaterial nahezu unbeschädigt (Bild 10). Rund 50 ausgebrannte Filmrollen in insgesamt neun voneinander unabhängigen Brandherden konnten über den Kellerraum verteilt identifiziert werden.

Bild 7 | Einige Filmdosen sind ausgeglüht bzw. zeigen thermische Anlauffarben. Unmittelbar angrenzende Dosen und Kartons sind nicht brandgeschädigt.

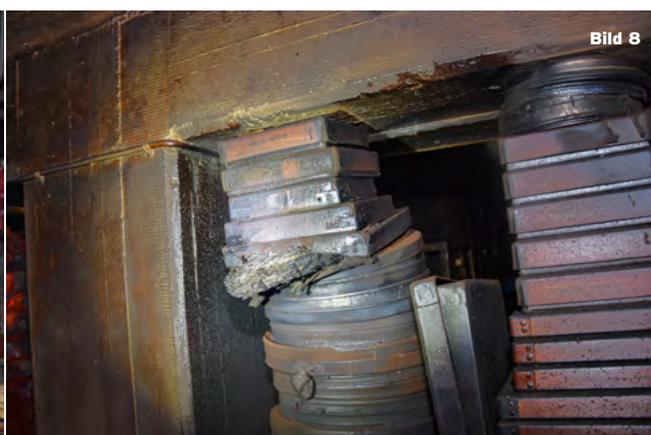
Bild 8 | Aus dem Aktkarton quillt verashtes Filmmaterial heraus.

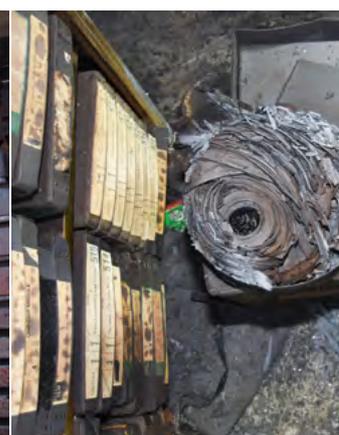
Bild 9 | In den beschädigten Dosen ist das Filmmaterial vollständig verascht.

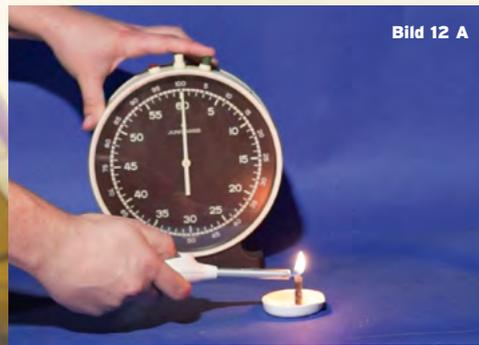
Bild 12 A bis C | Brennprobe des zu Testzwecken asservierten Filmmaterials:

- A Entzündung,
- B unmittelbare explosionsartige Verbrennung,
- C vollständiger Abbrand nach ca. 5 Sekunden

Ein 16 mm breites und 35 mm langes Stück des Filmmaterials wird auf eine feuerfeste Oberfläche gestellt und an einer der oberen Ecken entzündet. Für Sicherheitsfilm müsste die Probe gemäß der Norm schwer entflammbar sein und nur teilweise bzw. nicht unter 15 Sekunden verbrennen. Die Probe ist leicht entzündlich und brennt schnell und heftig mit einer hellen, gelben Flamme innerhalb von 5 Sekunden ab (**Bild 12 A - C**). Das Kriterium der Norm wurde im Versuch also nicht erfüllt, sodass das Filmmaterial gefährliche Mengen an Nitrocellulose enthält.

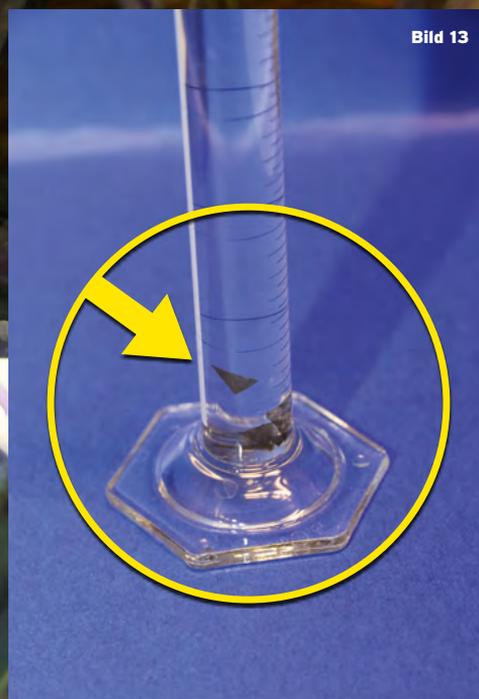
Bild 13 | Bei der Schwimmprobe in Trichlorethylen sinken die Filmschnipsel aus Zelluloid auf den Grund des Gefäßes.

Ein 6 mm großes Stück des Films wird in einen Messzylinder gegeben, der mit Trichlorethylen gefüllt ist. Die Probe sinkt in der Flüssigkeit bis auf den Boden des Messzylinders ab (**Bild 13**). Gemäß der Norm handelt es sich bei dem Filmmaterial um Nitrocellulose. Eine Probe von Sicherheitsfilm aus Celluloseacetat oder Polyester würde aufgrund der Dichte in der Flüssigkeit nicht absinken, sondern schwimmen.
