# Gefährliche Sonnenkraft?

## Brandschäden an Photovoltaikanlagen

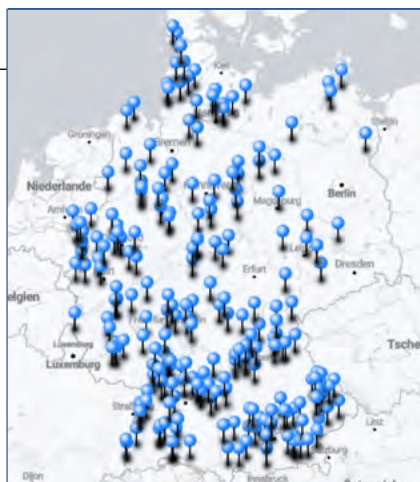
**Bild 1** / Geografische Verteilung der in der Datenbank des IFS dokumentierten Brandschäden an Photovoltaikanlagen in Deutschland

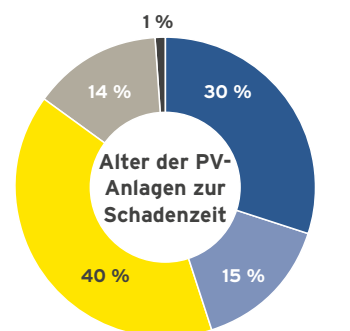
Weitere interessante Erkenntnisse ergeben sich bei Betrachtung des Alters der Anlage, d. h. die Zeit von der Installation/Inbetriebnahme bis zum Schadeneintritt (**Grafik 2**). Besonders häufig, mit zwei Fünfteln der dokumentierten Schadenfälle, treten Schäden bei Anlagen auf, die sich bereits mehrere Jahre in Betrieb befinden. Dies umfasst einen Schadenzeitraum von einem bis zu zehn Jahren. Anlagen jüngerer Alters (< 1 Jahr) sowie Anlagen älter als zehn Jahre sind demgegenüber seltener betroffen. Sehr alte Anlagen (> 20 Jahre) sind nahezu nicht vertreten. Bei knapp einem Drittel der Schadenfälle ist das Anlagenalter nicht dokumentiert.

**Grafik 2**  
Bezogen auf das Alter der Anlagen treten die häufigsten Schadenfälle nach der Installation und Inbetriebnahme zwischen einem und zehn Jahren Betriebszeit auf.

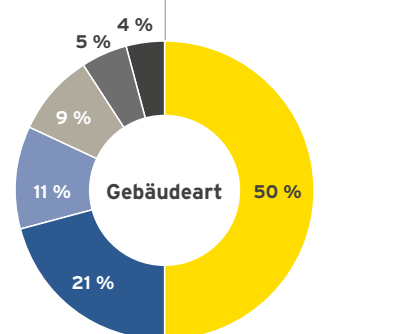
Darüber hinaus lohnt es sich, einen Blick auf die Verteilung der dokumentierten Schadenfälle nach Gebäudearten zu werfen, um zu sehen, welche Objekte häufig betroffen sind (**Grafik 3**). Von insgesamt 244 in der Schadendatenbank des IFS erfassten Fälle entfällt fast die Hälfte auf Wohngebäude: 121-mal kam es hier zu Brandereignissen, was die weite Verbreitung von PV-Anlagen in Privathaushalten verdeutlicht. Hallen und Lagergebäude (vor allem in der Landwirtschaft) zusammen sind in 78 Fällen betroffen (32 %), gefolgt von Geschäftsgebäuden mit 23 Fällen (9 %). Schulen und Kitas machen 4 % der Fälle aus, während die Kategorie „Anderes inkl. unbekannt“ 5 % der Schadenfälle umfasst.

**Grafik 3**  
Eine Auswertung der aufgezeichneten Schadenfälle zeigt, dass vor allem Wohn- und gewerbliche Gebäude von Brandschäden im Zusammenhang mit PV-Anlagen betroffen sind.

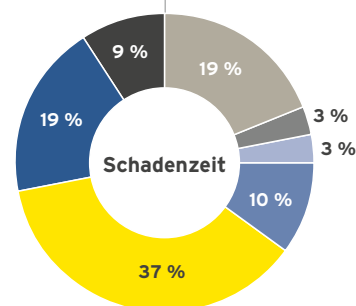
Neben der regionalen und objektbezogenen Verteilung ergibt ein Blick auf die Schadenzeit (also die Zeit, zu der der Brand ausbrach bzw. entdeckt wurde) ebenfalls interessante Erkenntnisse (**Grafik 4**). Die Daten zeigen, dass viele Vorfälle während der Mittagszeit auftreten. Mit 90 dokumentierten Schäden entfällt mehr als ein Drittel aller Brände an PV-Anlagen auf die Mittagsstunden – als Kriterium wurde dabei der Zeitraum von 11 bis 14 Uhr gesetzt –, in denen die Sonneneinstrahlung in der Regel am stärksten ist und die PV-Anlagen somit ihre maximale Leistung erzeugen. Rund ein Fünftel (46 Fälle) aller Schadenereignisse ereignen sich am Nachmittag (14 – 18 Uhr), gefolgt von rund 10 % am Vormittag (25 Fälle). In den Abendstunden (ab 18 Uhr) sowie nachts und am Morgen (bis 8 Uhr) sinkt – ebenso wie der Sonnenstand und die damit verbundene reduzierte Leistung der PV-Anlage – die Schadenanzahl. Bei einem weiteren Fünftel der Schadenfälle ist die Schadenzeit aufgrund mangelnder Daten nicht bekannt.

**Grafik 4**  
Grafische Darstellung der Verteilung der Brandschäden, abhängig von der Tageszeit. Mehr als die Hälfte der Brandschäden entfällt auf die sonnenstärksten Stunden (11 – 18 Uhr).

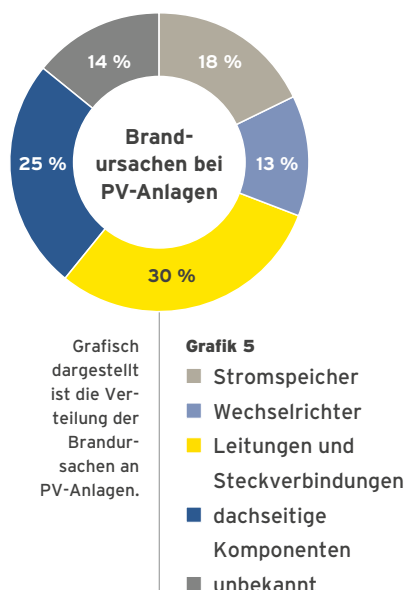
Nachdem bereits auf die geografische Verteilung, das Alter der Anlagen sowie auf die Art der schadenbetroffenen Gebäude und die Schadenzeit eingegangen wurde, ergibt sich zwangsläufig die Frage, welche Ursachen den Brandschäden zugrunde liegen. Eine Auswertung der Einträge der IFS-Schadendatenbank zeigt, dass fast ein Drittel der Brandschäden mit den elektrischen Leitungen und Steckverbindungen in Zusammenhang stehen und damit den größten Anteil der Brandursachen ausmachen. Dabei spielen vor allem sogenannte Übergangswiderstände eine zentrale Rolle. Aufgrund einer fehlerhaften Kontaktierung kommt es dabei durch einen erhöhten Widerstand an der Kontaktstelle zu einem Temperaturanstieg im Material. Da der Widerstand mit zunehmender Temperatur ansteigt, nimmt der Prozess immer weiter zu, bis letztlich die Zündtemperatur von brennbarem umgebendem Material erreicht wird. Immerhin ein weiteres Viertel der Brandschäden entfällt auf die dachseitigen Komponenten der PV-Anlage. Hierunter fallen sowohl Brände der ▶

Ein nicht zu verachtender Anteil der Brandursachen entfällt auf die immer mehr genutzten Stromspeicher. Mit 18 % der dokumentierten Fälle nehmen die Speicher Platz 3 der Brandursachen ein, dicht gefolgt von Schäden verursacht durch Wechselrichter (13 %) und ungeklärte Schadenursachen (14 %). **Grafik 5** stellt die Verteilung der oben genannten Brandursachen grafisch dar.
