# Heißes Eisen Netzausbau

## Brandgefahr durch fehlerhafte Aluminiumanschlüsse

Lorenz Wiegleb  
von der Industrie- und Handelskammer München  
öffentlich bestellter und vereidigter Sachverständiger für Brand- und Explosionsursachen;  
Institut für Schadenverhütung und Schadenforschung der öffentlichen Versicherer e.V., München

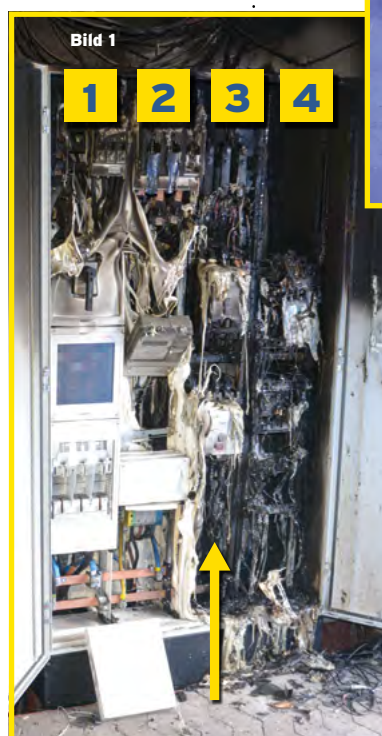
Nachdem es innerhalb eines Monats zweimal in der Elektroverteilung eines Metallbaubetriebs gebrannt hatte, sollte ein Gutachter des IFS die Sache unter die Lupe nehmen. Vor Ort fand der Gutachter einen vom Brand betroffenen Verteilerschrank im elektrischen Betriebsraum der Firma vor. Da der Brand früh gelöscht wurde und somit nur ein begrenzter Schaden entstand, konnte der Brandentstehungspunkt schnell ausfindig gemacht werden. Dieser befand sich an einem Klemmenblock, der aus vier Klemmen bestand. An diesen waren einerseits Kupfer- und andererseits Aluminiumleitungen angeschlossen. Über diese Klemmen speiste die ein Jahr zuvor installierte PV-Anlage den produzierten Strom ins Netz ein (**Bild 1**).

**Bild 1 /** Der brandbetroffene Verteilerschrank verfügte über vier Reihen. Unten in Reihe 3 (Pfeil) befanden sich die Klemmen der PV-Anlage. Dort entstand der Brand.

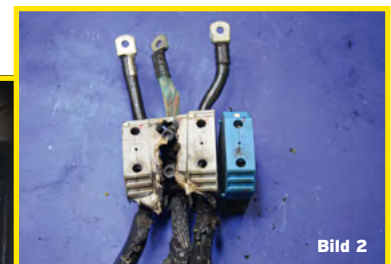
**Bild 2 /** Diese Klemmen waren bereits zwei Wochen vor dem größten Brandschaden überhitzt. Der Elektriker hatte sie einfach gegen den gleichen Klemmentyp ausgetauscht, obwohl der Hersteller diese Klemmen nicht für den angeschlossenen Leitertyp freigegeben hat.

Bereits etwa zwei Wochen vor dem Brand waren an genau derselben Stelle die Klemmen überhitzt. ►

Dieser Brand war allerdings in der Entstehungsphase direkt gelöscht worden. Auch diese Klemmen standen für eine Untersuchung zur Verfügung (**Bild 2**). Es stellte sich heraus, dass der Hersteller die Klemmen nur für die Verwendung mit sektorförmigen eindräftigen Aluminiumleitungen freigegeben hatte. Die verwendeten Aluminiumleitungen waren jedoch rund und mehrdrahtig. Beide Brände entstanden zudem zu Zeiten einer hohen PV-Stromproduktion, nämlich zur Mittagszeit im Sommer. Damit war eindeutig belegt, dass es aufgrund der Verwendung der falschen Klemme-Leitung-Kombination zu einem Übergangswiderstand kam, der sich durch den Stromfluss so weit erhitzte, dass es zum Brand kam.

Dass der Elektriker offensichtlich zweimal die falschen Klemmen gewählt hatte, zeugt davon, dass er sich der besonderen Anforderungen von Aluminiumleitern nicht bewusst war.

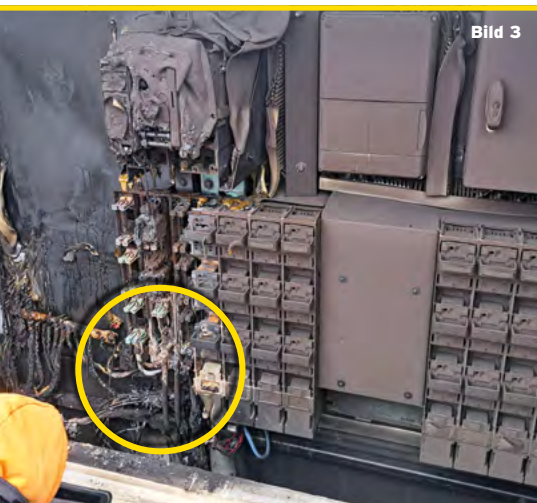
Bild 3

punkt für die neu montierte PV-Anlage auf den Hallendächern. Der entsandte Gutachter konnte den Brandentstehungsort an dem Anschluss der Leitungen der PV-Anlage an eine NH-Sicherungsschaltleiste lokalisieren. An dieser Stelle war ein Erdkabel mit Aluminiumleitern über sogenannte V-Klemmen direkt angeschlossen worden (**Bild 3**).

Beim Ortstermin gab der ausführende Elektriker an, dass selbstverständlich kein Fett an den Aluminiumleitern verwendet worden sei. Dies sei laut Hersteller nicht nötig, da in der Montageanleitung ein durchgestrichenes Ölkännchen zu sehen sei.

Dieses Ölkännchen ist in der Montageanleitung tatsächlich zu finden, es deutet jedoch auf die Schraube zum Festziehen der Klemme und nicht auf den Aluminiumleiter hin. Die Schraube darf nicht geschmiert werden. Im Textteil der Anleitung steht: „Anschluss von Aluminiumleitern: Oxid-Schicht unmittelbar vor dem Kontaktieren von den Leiterenden mechanisch entfernen und mit säure- und alkalifreiem Fett behandeln.“

**Bild 3 /** Übersicht über die Niederspannungsverteilung der Trafostation des Holzhandels. Der Brandentstehungspunkt liegt an den Anschlüssen der NH-Sicherungsschaltleisten (gelbe Markierung).

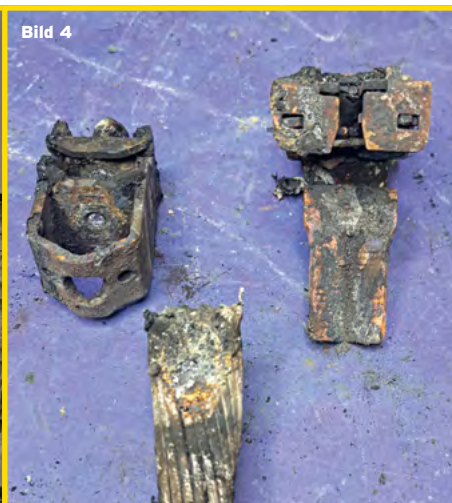
Bild 4

Der Brand war ebenfalls zur Mittagszeit, also zu einer Zeit mit hoher PV-Stromproduktion, entstanden. Die Klemmen wiesen außerdem die typischen Spuren einer Überhitzung infolge eines Übergangswiderstands auf (**Bild 4**). Der Schaden ist demnach auf einen Fehler des Elektrikers zurückzuführen, der nicht mit der genauen Anschlussprozedur für Aluminiumleiter vertraut war.

**Bild 4 /** Die Klemme eines Außenleiters weist Spuren einer Überhitzung infolge eines Übergangswiderstands auf. Auch die vorliegenden Schmelzperlen infolge von Lichtbögen im Bereich der Klemmfläche sind typisch für Brände durch Übergangswiderstände.

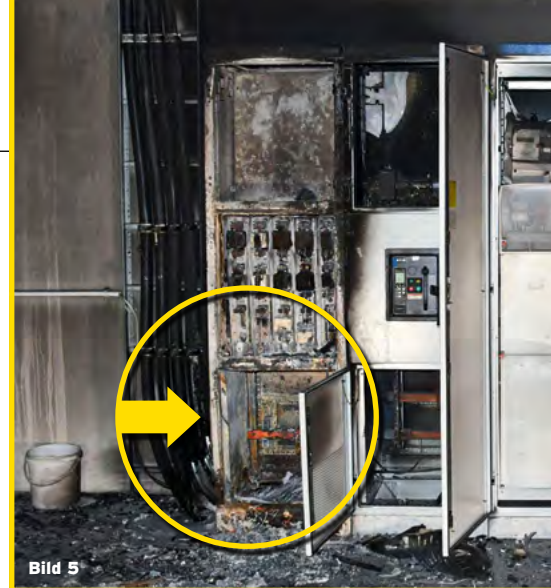
Bild 5

Der Brand beschränkte sich weitgehend auf einen Schrank der NSHV. Dort lagen die tiefsten Brandschäden wieder im Bereich des Anschlusses von Aluminiumleitern an NH-Sicherungsschaltleisten vor. Von dort war der Brand, mit all seinen Folgen, ausgegangen (**Bild 5**).

Die Aluminiumleiter waren direkt in V-Klemmen angeschlossen worden. Die Klemmen zeigten typische Spuren einer Überhitzung infolge eines Übergangswiderstands. Damit war bewiesen, dass ein unzureichender Anschluss brandursächlich war.

Interessant war jedoch die Vorgeschichte, die der Gutachter ermitteln konnte. In bereits zwei erfolgten Wartungen der Anlage wurden in beiden Fällen die gegenständlichen Klemmen nachgezogen. Eine Thermografie der Klemmen wurde allerdings nicht dokumentiert.

**Bild 5** / Übersicht der NSHV: Der Brand entstand im Anschlussbereich der NH-Sicherungsschaltleisten an der linken Seite (Pfeil).

Das Nachziehen der Klemmen ist laut Hersteller bei korrekt erstellter Klemmverbindung nicht nötig. Es ist demnach davon auszugehen, dass die Klemmverbindungen von Beginn an nicht korrekt erstellt waren und man versucht hat, das Problem durch Nachziehen zu lösen. Sinnvollerweise hätten die Verbindungen erneut und korrekt erstellt werden müssen.

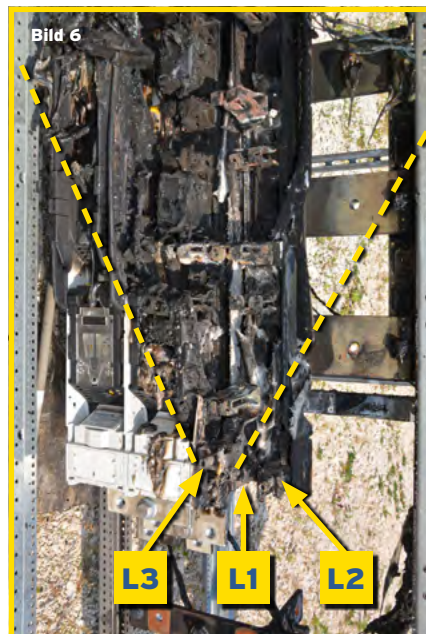
Der Brandschwerpunkt lag offensichtlich an den Anschlüssen der NH-Sicherungsschaltleiste für die PV-Anlage. Die Aluminiumleiter des Erdkabels waren hier in V-Klemmen direkt angeschlossen gewesen (**Bild 6**).

Die Klemme eines Außenleiters wies die typischen Spuren einer Überhitzung durch einen Übergangswiderstand auf. Da die Klemmen bis zum Eintreffen des IFS-Gutachters allerdings verändert worden waren, konnte der genaue Einbaufehler nicht mehr festgestellt werden. Die Klemme war entweder nicht mit dem richtigen Drehmoment angezogen

**Bild 6** / Der Brandentstehungspunkt liegt im Fuß des Trichters. Dort befinden sich die Anschlussklemmen für die Aluminiumleitungen der PV-Anlage. Die Bezeichnungen L1 - L3 stehen für die drei Außenleiter.

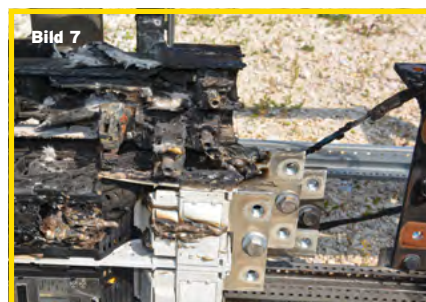
worden, oder es war ein Teil der Isolierung mit eingeklemmt worden. Es lag aber zweifelsfrei ein Fehler beim Einbau vor. Interessant an diesem Fall ist, dass die beiden benachbarten NH-Sicherungsschaltleisten, die den normalen Stromanschluss der Firma darstellten, sehr gut erhalten waren. Insbesondere die Anschlüsse waren sehr gut erhalten. Hier ist zum Erstellungszeitpunkt auch eine andere Anschlussmethode gewählt worden. Anstatt eines direkten Anschlusses in V-Klemmen, sind auf die Leitungsenden Kabelschuhe mit Schraubösen gepresst worden (**Bild 7**).

**Bild 7** / Im Vergleich: Die Anschlüsse der Kabelschuhe sind sehr gut erhalten (unten), während die direkt angeschlossenen Klemmen überhitzt sind (oben).

Ein besonders wirkungsvoller Schutz vor Brandrisiken kann durch den Verzicht auf Direktanschlüsse zugunsten der Verwendung von Kabelschuhen erreicht werden, wie der vierte Fall exemplarisch zeigt. Insgesamt zeigt sich: Der fachgerechte Anschluss von Aluminiumleitern muss als sicherheitskritischer Vorgang betrachtet werden. In Zeiten des rasanten Netzausbaus ist es daher unerlässlich, Schulung, Sensibilisierung und Qualitätskontrolle auf diesem Gebiet zu stärken. ▲
