Ungewöhnliche elektrische Brandursache Neutralleiterunterbrechung

Dipl.-Ing. (FH) Jürgen Hoyer
Institut für Schadenverhütung und
Schadenforschung der öffentlichen Versicherer e.V.
Standort Wiesbaden

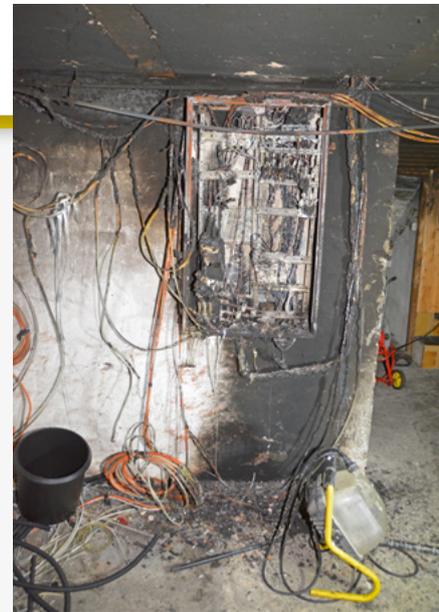
Bild 5 | Übersichtsaufnahme des Brandschwerpunktes

Der Brandschwerpunkt im Kellergeschoss des Hauses konnte eindeutig auf den Montageplatz des Zählerschranks eingegrenzt werden (**Bild 5**). Auf dem Fußboden unterhalb des Zählerschranks hatten sich Überreste verbrannter bzw. thermisch umgesetzter brennbarer Materialien aus dem Zählerschrank abgelagert. Durch den Abbrand dieser Materialien war es zu Rußniederschlägen an der Wand gekommen. ▶

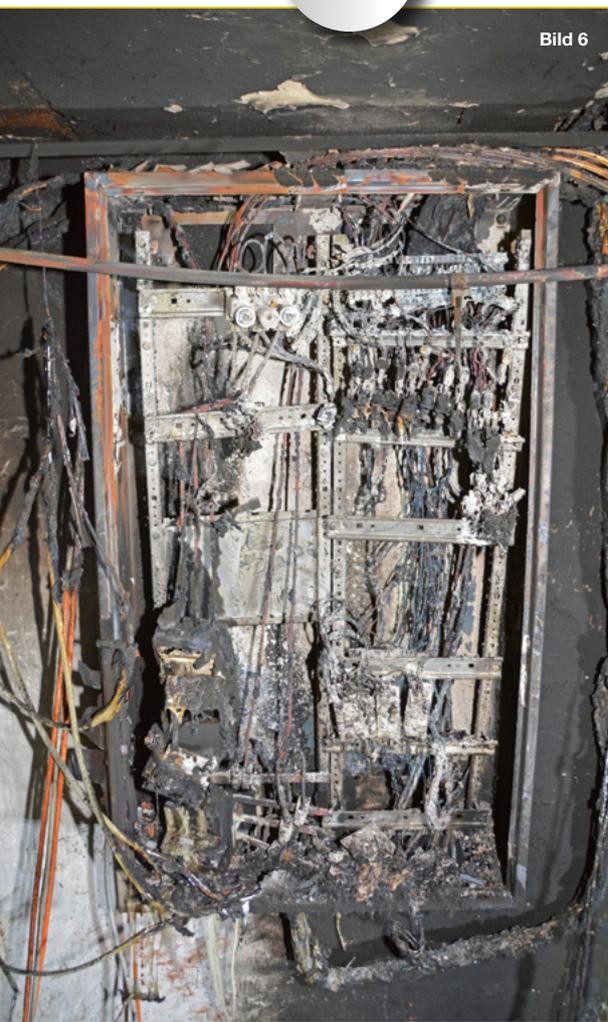
Bild 6

In dem Zählerschrank lag allgemein ein hoher Zerstörungsgrad vor. Nennenswerte Überreste brennbarer Materialien fanden sich lediglich in der linken unteren Ecke des Stahlblechschrankes. Nach rechts und nach oben hin waren brennbare Materialien nahezu vollständig zerstört worden. Im rechten Feld des Schrankes fanden sich in einer Höhe zwischen der zweiten und der dritten Hutschiene von unten eine breite und zwei schmale Platinen, an die oben und unten jeweils Adern angeschlossen waren. Die Platinen waren bis auf die nicht brennbaren Gewebematerialien vollständig verbrannt. Einige Anschlusskontakte hatten sich von den Platinen gelöst. An mehreren Kupferadern fanden sich Schmelzspuren. Vom Fundort dieser Platinen ausgehend zeichnete sich ein trichterförmig nach oben ausbreitender Weißbrandbereich ab. Bei den Platinen handelte es sich nach den vor Ort erhaltenen Angaben um die Überreste von drei Modulen eines elektronischen Bus-Systems, um ein „LCN-SH“ Schalt- und Dimmmodul sowie um zwei „LCN-BU4L“ vierfach Tast-, Binär- oder Alarmsensoren.

Links unten in dem Zählerschrank war ein Sammelschienenensystem montiert, das aus fünf Kupferschienen bestand. An diese Sammelschienen waren über Klemmen die fünf Adern der Verbindungsleitung vom Hausanschlusskasten angeschlossen (Außenleiter L1 bis L3, Neutralleiter und Schutzleiter). Eine elektrisch leitfähige Verbindung zwischen dem Neutralleiter und dem Schutzleiter bestand nicht (**Bild 6**).

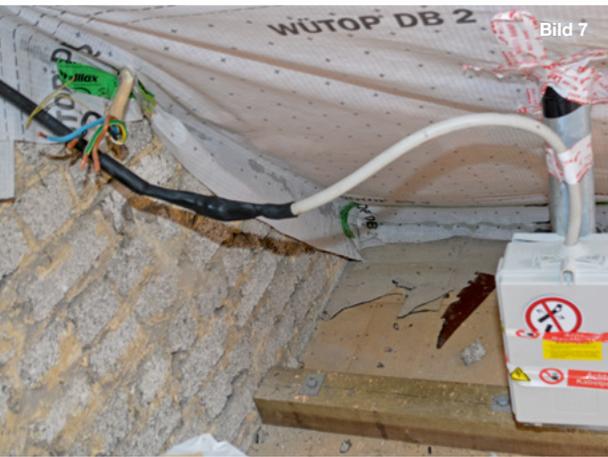
Bild 7

In dem nicht ausgebauten Dachgeschoss der schadenbetroffenen Doppelhaushälfte war an dem Stahlrohr des Dachständers ein Hausanschlusskasten montiert (**Bild 7**). Der Hausanschlusskasten war verschlossen und mit Klebeband umwickelt. Eine Plombe war nicht vorhanden. Die drei NH-Sicherungen waren bereits vorab gezogen worden und nicht mehr vorhanden. An die oberen Klemmen des Hausanschlusskastens waren die vier Adern (Farben der Aderisolationen schwarz, braun, grau und grün-gelb) der hausinternen Leitung zum Zählerschrank und an den unteren Klemmen die vier Adern der Einspeisung angeschlossen. Oben aus dem Hausanschlusskasten war eine NYM-Leitung mit grauer Mantelisolierung herausgeführt. Im Abstand von etwa 80 cm vom Hausanschlusskasten war diese Leitung über eine Schrumpfmuffe mit einer NYY-Leitung mit schwarzer Mantelisolierung verbunden (**Bild 8**). Bei dieser Leitung handelt es sich um die neu verlegte Verbindungsleitung vom alten Hausanschlusskasten zum Zählerschrank. Der Schrumpfschlauch der Muffe wurde entfernt. Es zeigte sich, dass die vier Adern der NYM-Leitung mit den gleichfarbig isolierten vier Adern der NYY-Leitung verbunden sind. Die fünfte blau isolierte Neutralleiterader der NYY-Leitung ist nicht angeschlossen und weist ein offenes Ende auf.

Abschließend war festzustellen, dass der Brand in dem Zählerschrank durch Spannungsüberhöhungen an den elektronischen Busmodulen verursacht wurde. Die Ursache der Spannungsüberhöhungen war auf eine Neutralleiterunterbrechung zurückzuführen, die durch einen Montagefehler beim Anschluss des neuen Hausanschlusskastens verursacht wurde.

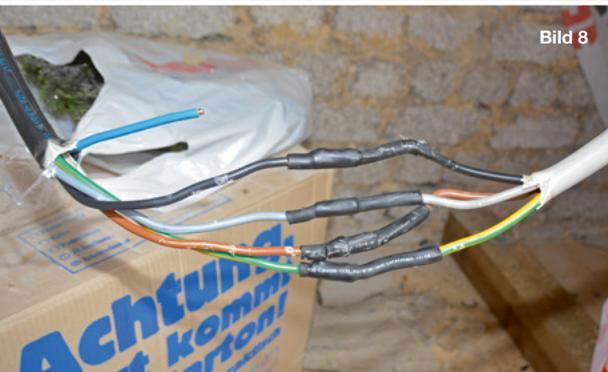
Bild 8 | Darstellung der verbundenen Adern in der Schrumpfmuffe und der offenen Neutralleiterader

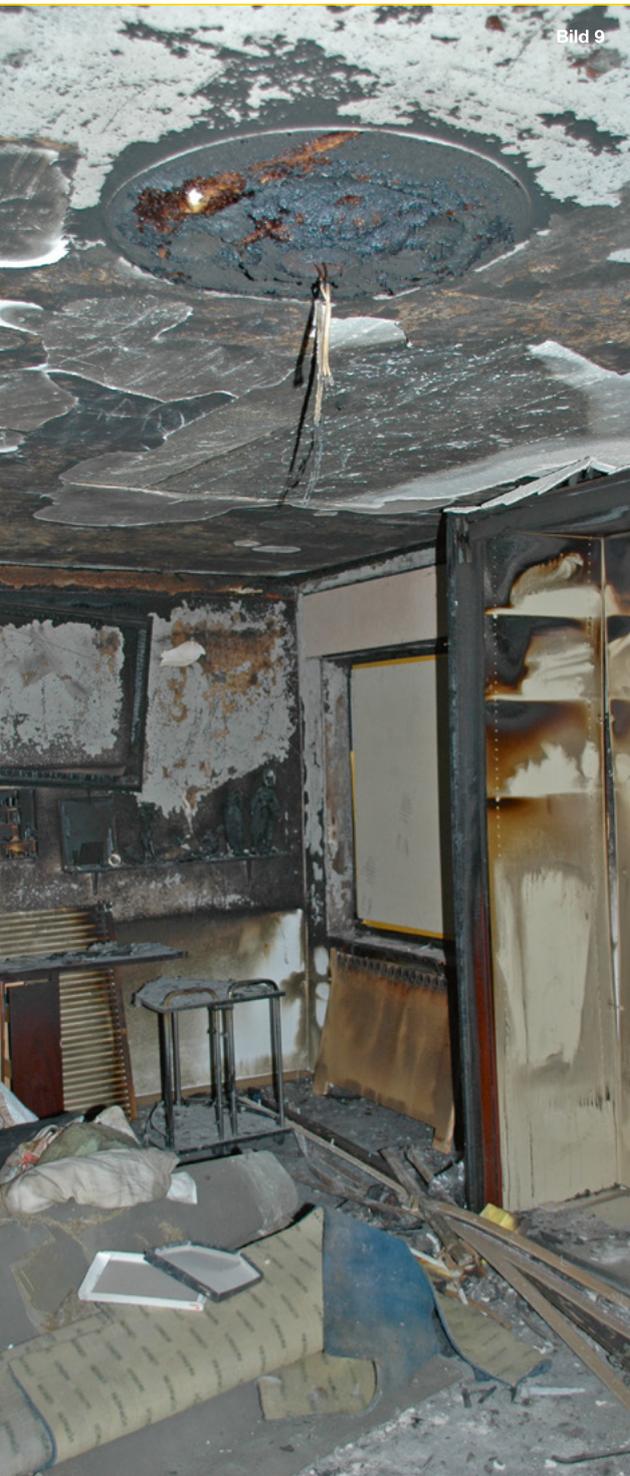
Bei der Untersuchung der Schadenstelle wurde festgestellt, dass die direkten Brandschäden auf ein Schlafzimmer im Obergeschoss des Einfamilienhauses begrenzt blieben. Der Brandentstehungsort ließ sich dort auf einen Bereich vor dem Kleiderschrank und dem Fußende eines Bettes eingrenzen (**Bild 9**).

Nach vorliegenden Angaben soll im Bereich des Brandschwerpunktes ein Teewagen gestanden haben, auf dem ein kleiner Fernseher und ein Heizlüfter aufgestellt gewesen sein sollen. Von diesen Geräten wurden ausschließlich noch der Rahmen und das Abschirmblech der Bildröhre des Fernsehers aufgefunden.

Zusammenfassend war die Brandursache auf eine Neutralleiterunterbrechung in der Elektroverteilung zurückzuführen, die aufgrund einer Überspannungsentwicklung einen Brand in dem Fernseher verursachte. ▶

Bild 9 | Übersichtsaufnahme des Brandschwerpunktes im Schlafzimmer

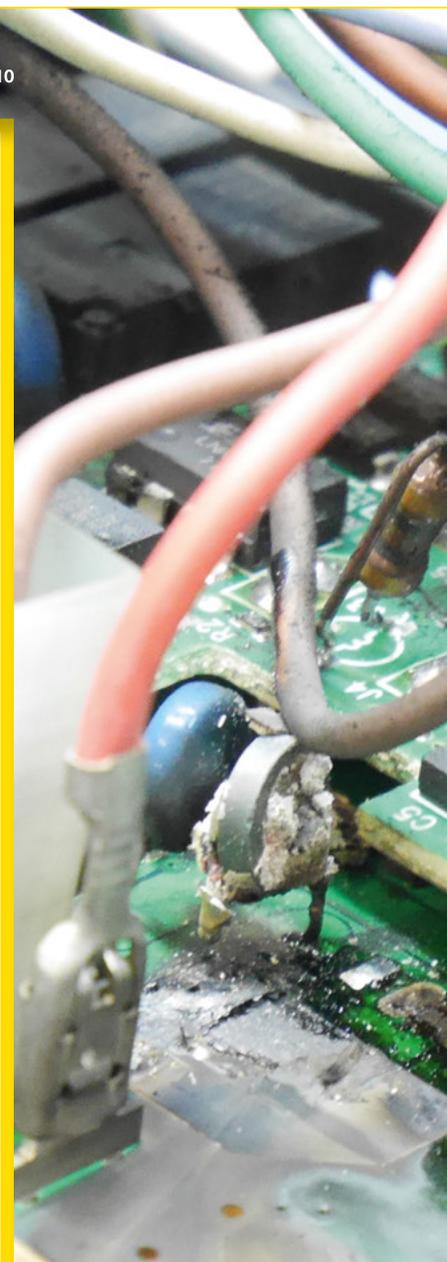
Bild 10 | Darstellung von Schmauchspuren auf einer Platine aus dem Kaffeevollautomaten

Der Kaffeevollautomat und das Einbaukochfeld wurden im Elektrolabor des IFS näher untersucht. An beiden Geräten haben sich Hinweise auf eine Überspannungseinwirkung ergeben (**Bild 10, 11**).

Zusammenfassend war von einer Brandverursachung durch eine Neutralleiterunterbrechung auszugehen. Mit hoher Wahrscheinlichkeit hatte sich die Anschlussklemme des einspeisenden Neutralleiters in der Elektroverteilung gelöst. In der Folge kommt es zu Überspannungen an in Betrieb befindlichen Geräten. Der Brand am Kaffeevollautomaten wurde durch eine Überspannung verursacht. Eine Schadenverursachung an den anderen Geräten in der Folge eines Defekts an dem Kaffeevollautomaten ist nicht plausibel. Ob am Schadentag, entgegen den erhaltenen Angaben, Arbeiten am Stromverteiler vorgenommen wurden, konnte nicht festgestellt werden.

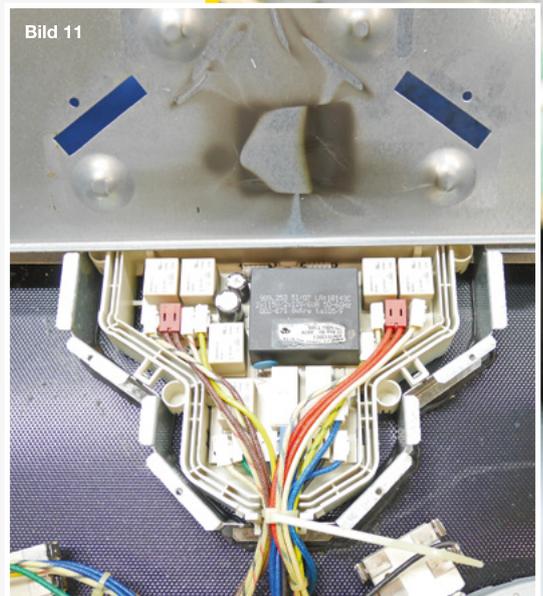
Bild 11 | Das Netzteil der Bedienelektronik des Einbaukochfeldes weist äußerlich erkennbare Schäden auf.
