Schickes Design schlechte Qualität

Institut für Schadenverhütung und Schadenforschung der öffentlichen Versicherer e. V. (IFS)

Zeitschrift für Schadenverhütung und Schadenforschung der öffentlichen Versicherer

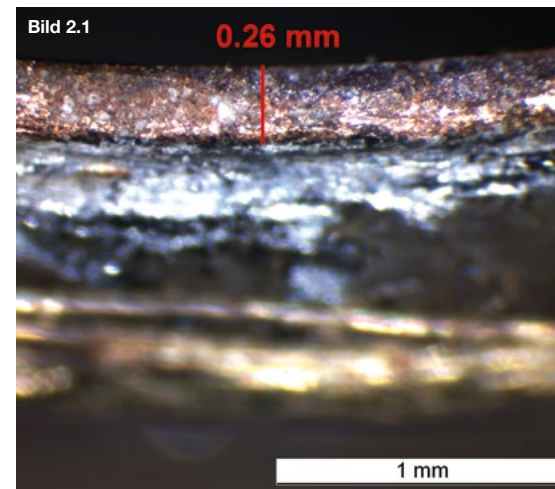
Bild 1 | Das Verbindungsrohr, das in das Eckventil eingeschraubt war, ist am Gewinde abgebrochen (Pfeil). Das rechte Bild zeigt den Blick auf die Bruchflächen.

Das Eckventil für den anspruchsvollen Geschmack hatte der Hausbesitzer, den dieser Schaden traf, selbst gekauft. Mit der Installation beauftragte er hingegen einen Fachmann. Schon bei der Inbetriebnahme trat eine erste Leckage an der Klemmringverschraubung der Design-Armatur auf. Dieses Problem konnte der Handwerker beheben, doch ein weiteres folgte. Drei Jahre nach der Installation kam es zu einem Wasserschaden im Badezimmer des Hauses: Das Verbindungsrohr, das an das Eck-

ventil angeschraubt war, war am Gewinde rundum abgebrochen (Bild 1). Ein Stück von dessen Außengewinde war noch im Innengewinde der Armatur verschraubt, als das Asservat zur Untersuchung im IFS ankam.

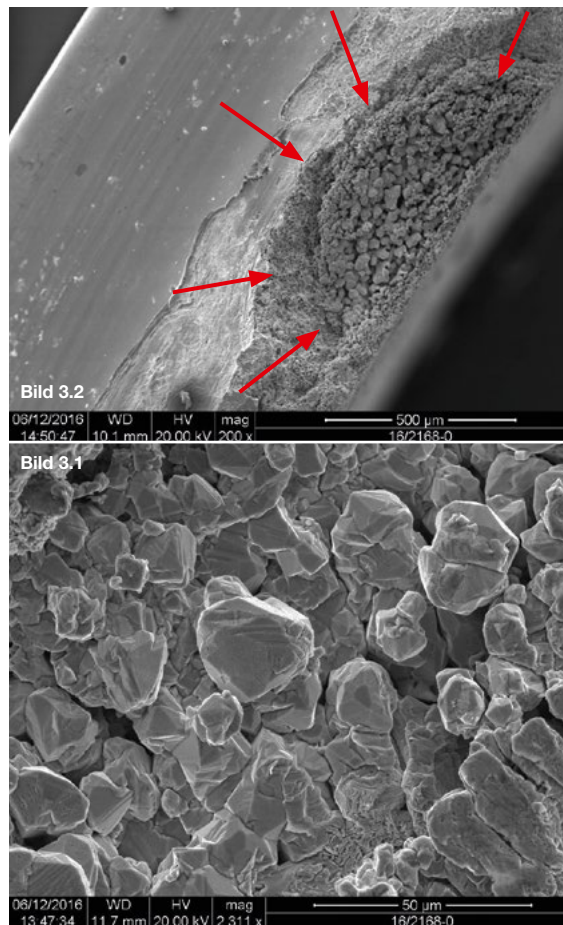
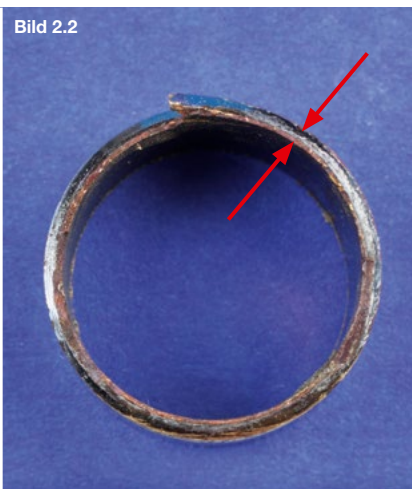
men (Bild 3) verdeutlichen das Problem und zeigen eine pfropfenförmigen Entzinkung. In der noch stärkeren Vergrößerung ist zu erkennen, dass der Materialzusammenhalt in diesem Bereich nicht mehr gegeben ist – das Bild zeigt die zersetzte Bruchfläche. An einigen Stellen befinden sich Bereiche mit überwiegend interkristallinen Bruchstrukturen, die zum Teil schwammartig ausgeprägt sind. Diese wurden durch Pfeile gekennzeichnet. Bei Messingbauteilen der Trinkwasserinstallation ist eine Entzinkung bis zur Tiefe von

Bild 3 | Elektronenmikroskopische Aufnahmen der Bruchfläche

0,1 mm zulässig. Wegen der extremen Dünwandigkeit führte dies hier jedoch bereits zu einer deutlichen Schwächung und einem Bruch.

Ursache für den Abriss des Gewindes ist ein Produktmangel. Der Monteur hätte jedoch bei der Installation die viel zu dünne Wandstärke erkennen müssen. Auch gab es weder auf dem Eckventil noch auf dem Verbindungsrohr eine Herstellerkennzeichnung oder ein Prüfsiegel. Damit fehlte ein Beleg, dass diese Bauteile die technischen
