Schickes Design schlechte Qualität

Zeitschrift für Schadenverhütung und Schadenforschung der öffentlichen Versicherer

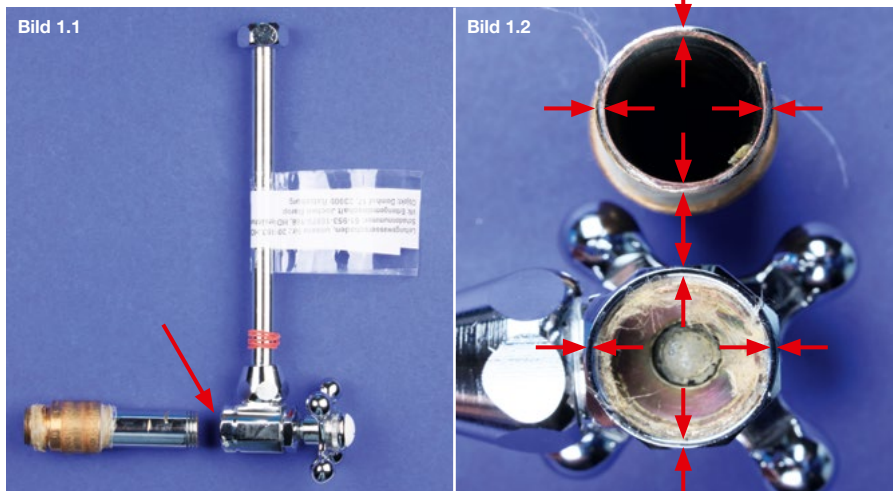
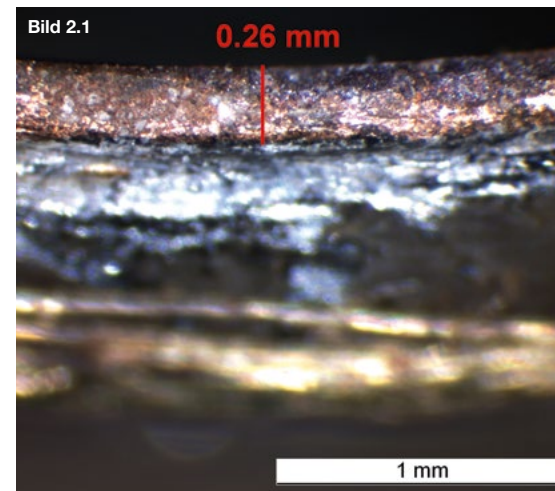
Bild 1 | Das Verbindungsrohr, das in das Eckventil eingeschraubt war, ist am Gewinde abgebrochen (Pfeil). Das rechte Bild zeigt den Blick auf die Bruchflächen.

Das Eckventil für den anspruchsvollen Geschmack hatte der Hausbesitzer, den dieser Schaden traf, selbst gekauft. Mit der Installation beauftragte er hingegen einen Fachmann. Schon bei der Inbetriebnahme trat eine erste Leckage an der Klemmringverschraubung der Design-Armatur auf. Dieses Problem konnte der Handwerker beheben, doch ein weiteres folgte. Drei Jahre nach der Installation kam es zu einem Wasserschaden im Badezimmer des Hauses: Das Verbindungsrohr, das an das Eck-

ventil angeschraubt war, war am Gewinde rundum abgebrochen (Bild 1). Ein Stück von dessen Außengewinde war noch im Innengewinde der Armatur verschraubt, als das Asservat zur Untersuchung im IFS ankam.

Ursache für den Abriss des Gewindes ist ein Produktmangel. Der Monteur hätte jedoch bei der Installation die viel zu dünne Wandstärke erkennen müssen. Auch gab es weder auf dem Eckventil noch auf dem Verbindungsrohr eine Herstellerkennzeichnung oder ein Prüfsiegel. Damit fehlte ein Beleg, dass diese Bauteile die technischen

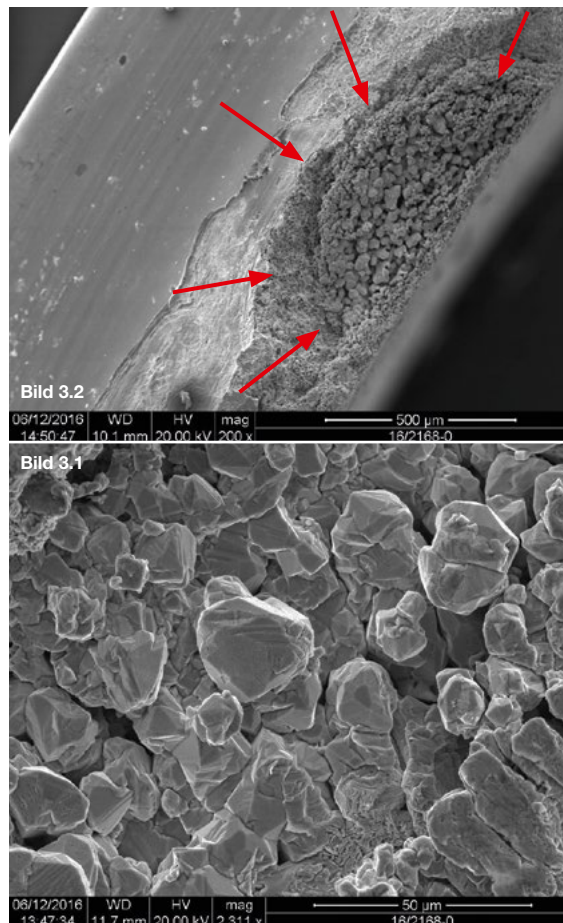
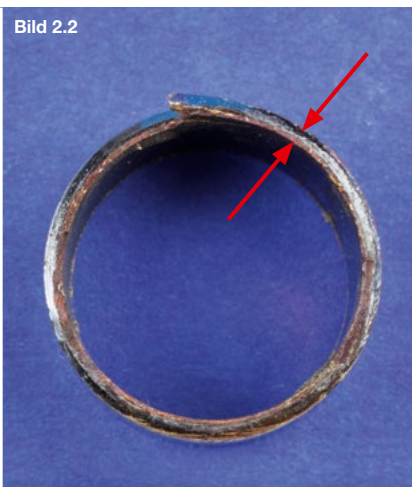
men (Bild 3) verdeutlichen das Problem und zeigen eine pfropfenförmigen Entzinkung. In der noch stärkeren Vergrößerung ist zu erkennen, dass der Materialzusammenhalt in diesem Bereich nicht mehr gegeben ist – das Bild zeigt die zersetzte Bruchfläche. An einigen Stellen befinden sich Bereiche mit überwiegend interkristallinen Bruchstrukturen, die zum Teil schwammartig ausgeprägt sind. Diese wurden durch Pfeile gekennzeichnet. Bei Messingbauteilen der Trinkwasserinstallation ist eine Entzinkung bis zur Tiefe von

Bild 3 | Elektronenmikroskopische Aufnahmen der Bruchfläche

0,1 mm zulässig. Wegen der extremen Dünwandigkeit führte dies hier jedoch bereits zu einer deutlichen Schwächung und einem Bruch.
